**Rapport nummer:** 0000000820375-NL170  
**Inspectie plaats:** ALMERE  
**Bezichtigingdatum:** 16.07.2021  
**Vlag :** DLB-36-S

##### EMCO Novi;Bromfiets;Electric;Automatic;Off White

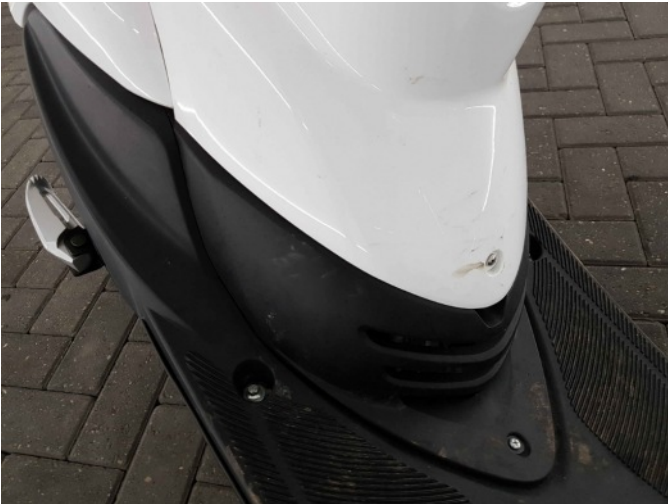
1. diversen

#### 1.) diversen | Gebruikssporen

Vloeistof lekkage : in orde; Instrumentenpaneel: in orde; Remssysteem: in orde; Koppeling: in orde; Motor: in orde;  
 Veersysteem: in orde; Stuurinrichting: in orde; Transmissie: in orde; Conditie interieur: 2 - Toestand goed;

Gebruikssporen
