**Rapport nummer:** 0000000828204-NL170  
**Inspectie plaats:** ALMERE  
**Bezichtigingdatum:** 19.07.2021  
**Vlag :** GV-320-H

##### Opel Corsa;Hatchback;Diesel;Manual;Grey

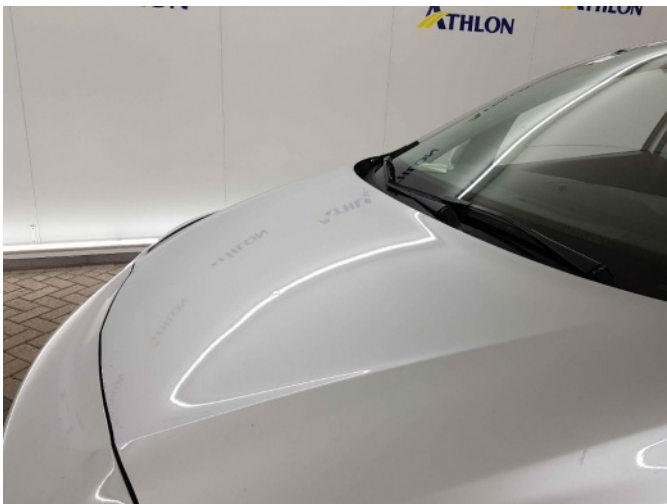
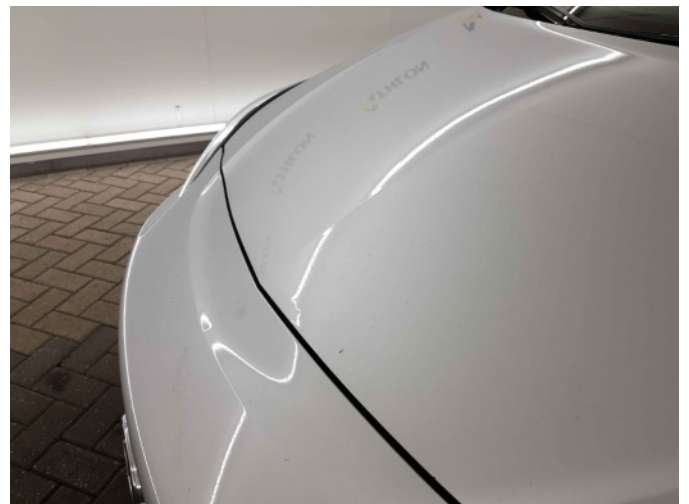
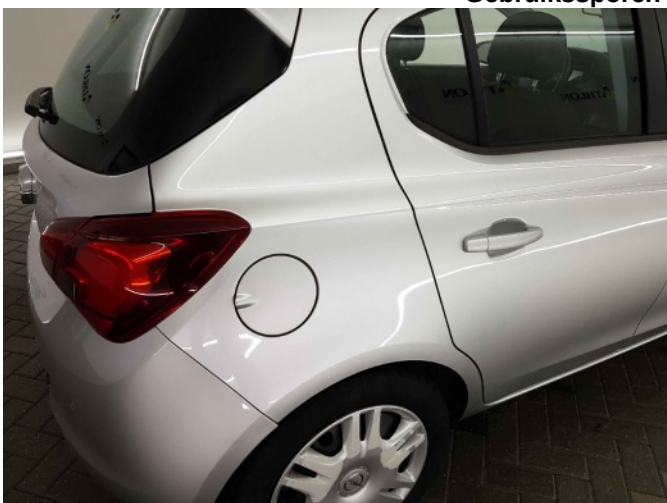
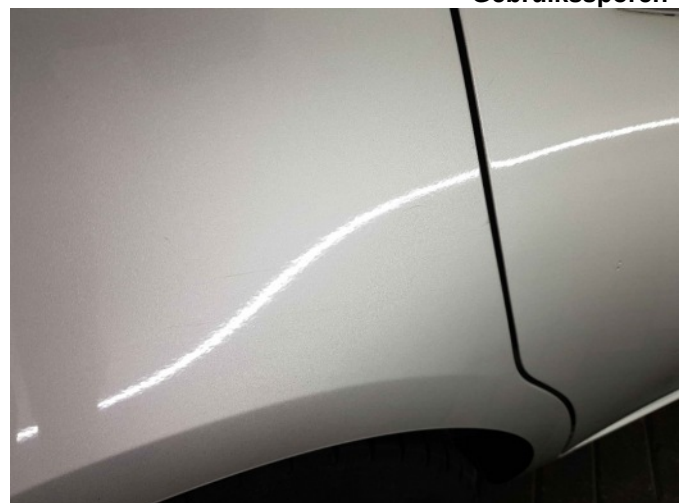
#### 1.) Diverse | Gebruikssporen

Vloeistof lekkage : in orde; Instrumentenpaneel: in orde; Remssysteem: onderzocht Limited; Koppeling: in orde; Motor: in orde;  
 Veersysteem: in orde; Stuurinrichting: in orde; Transmissie: in orde; Conditie interieur: 2 - Toestand goed;

1. Diverse

**Gebruikssporen**
