## Klantenrapport

Rapport nummer: 0000000828204-NL253  
 Inspectie plaats: ALMERE  
 Bezichtigingdatum: 19.07.2021  
 Vlag : GV-320-H

#### Opel Corsa;Hatchback;Diesel;Manual;Grey

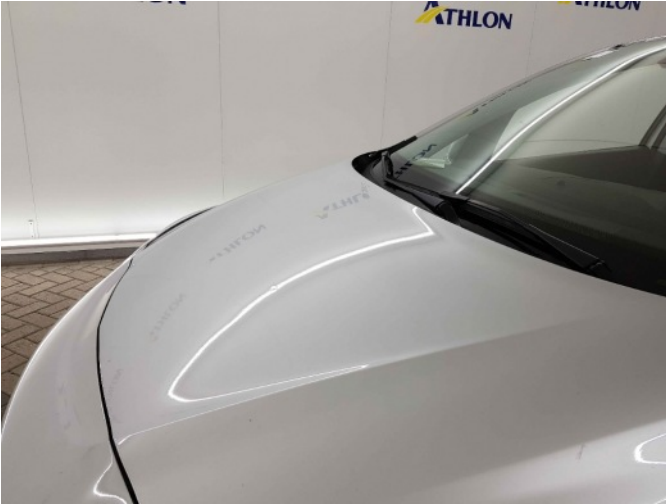
1. Diverse

Gebruikssporen

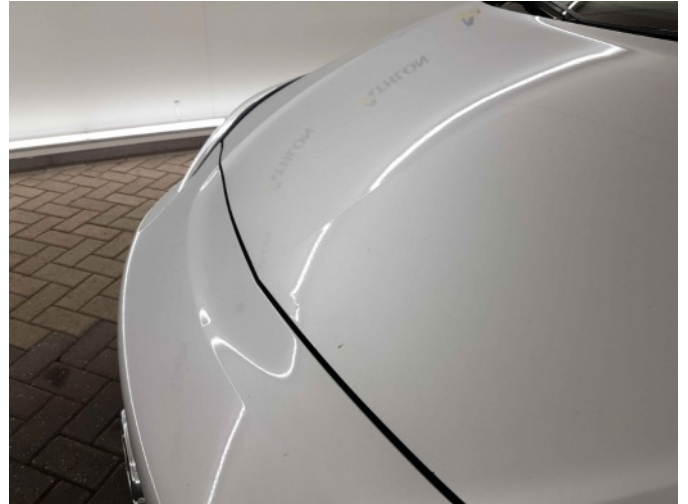
1. Diverse

Gebruikssporen

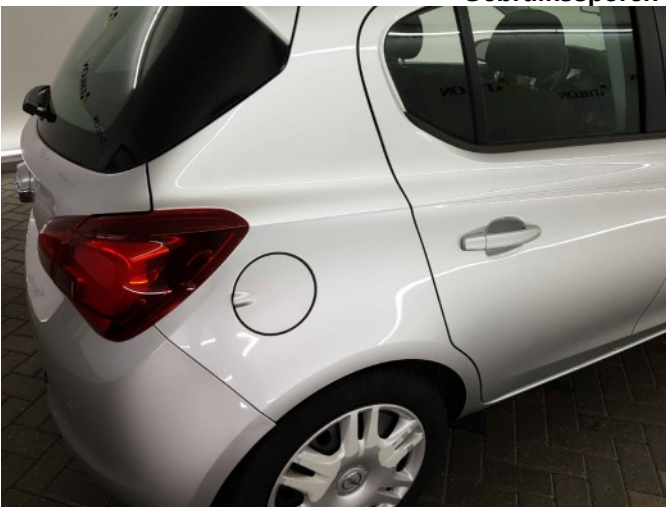
1. Diverse

Gebruikssporen

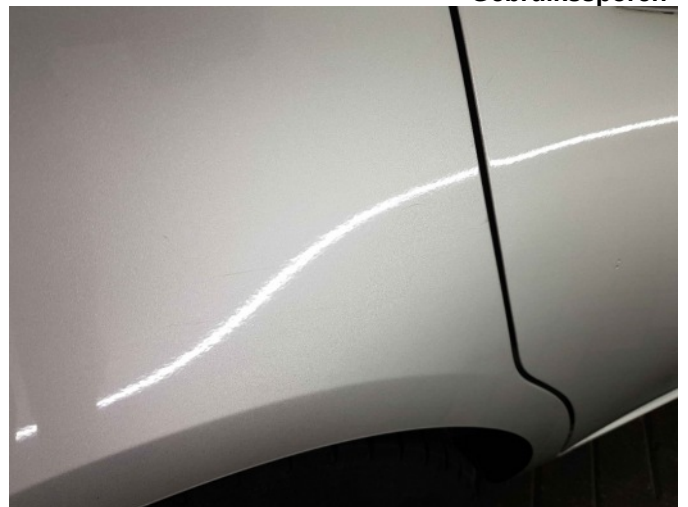
1. Diverse

Gebruikssporen

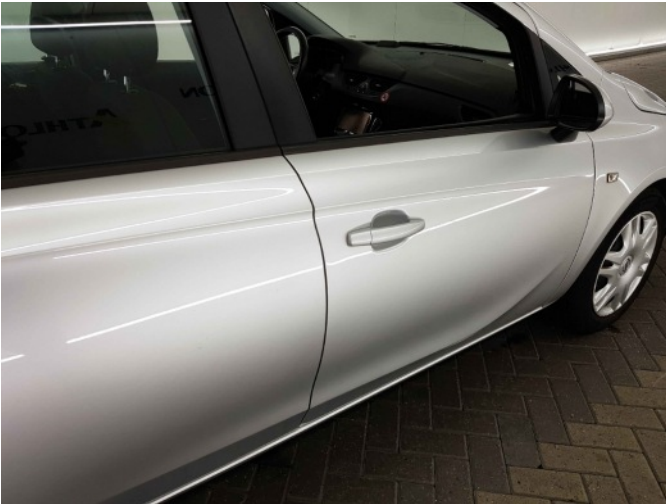
1. Diverse

Gebruikssporen

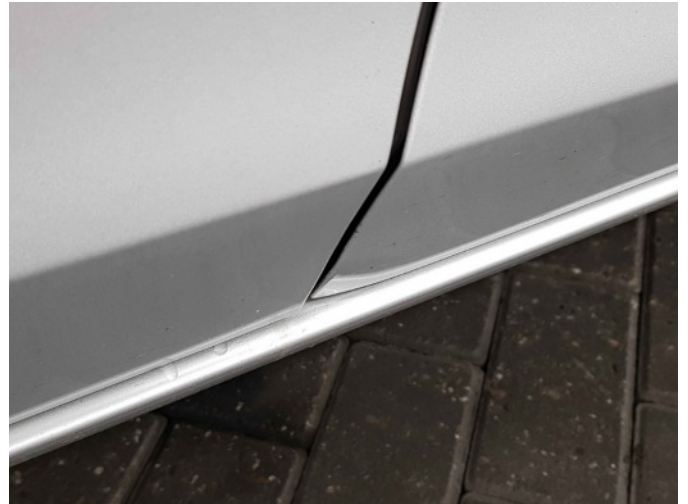
1. Diverse

**Gebruikssporen**

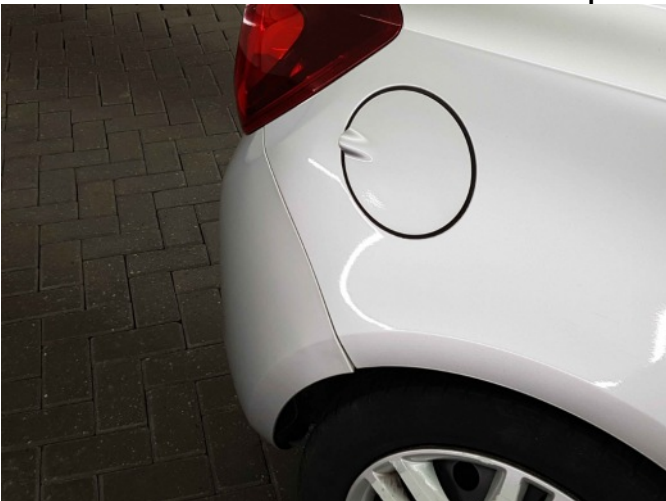
1. Diverse

**Gebruikssporen**

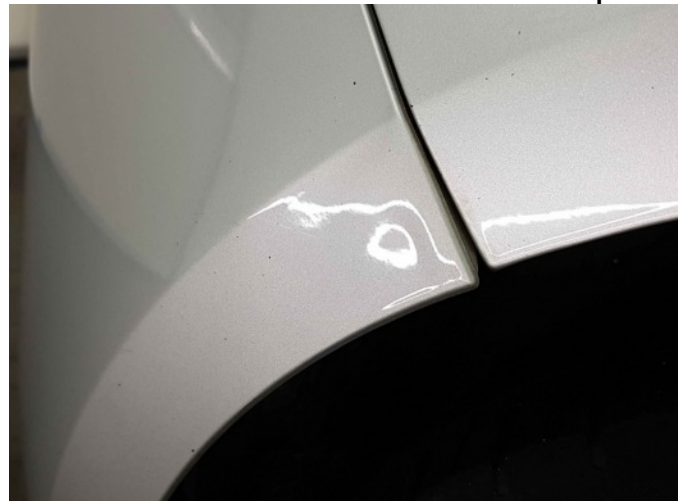
1. Diverse

**Gebruikssporen**

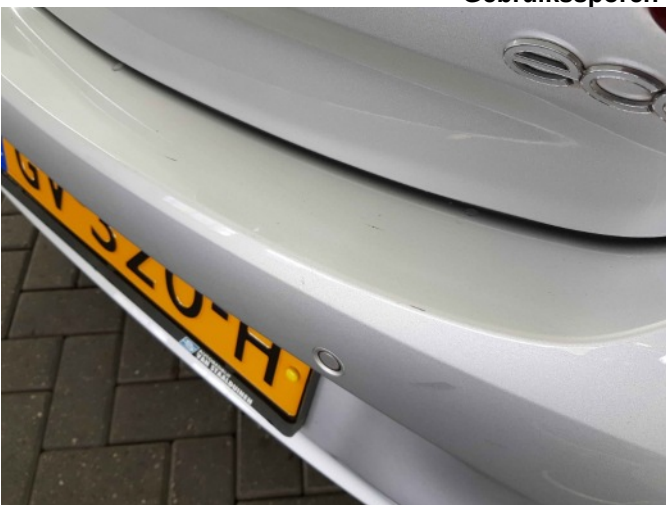
1. Diverse

**Gebruikssporen**
