**Rapport nummer:** 0000000820359-NL170  
**Inspectie plaats:** ALMERE  
**Bezichtigingdatum:** 16.07.2021  
**Vlag :** DLB-52-S

**EMCO Novi;Bromfiets;Electric;Automatic;Off White**

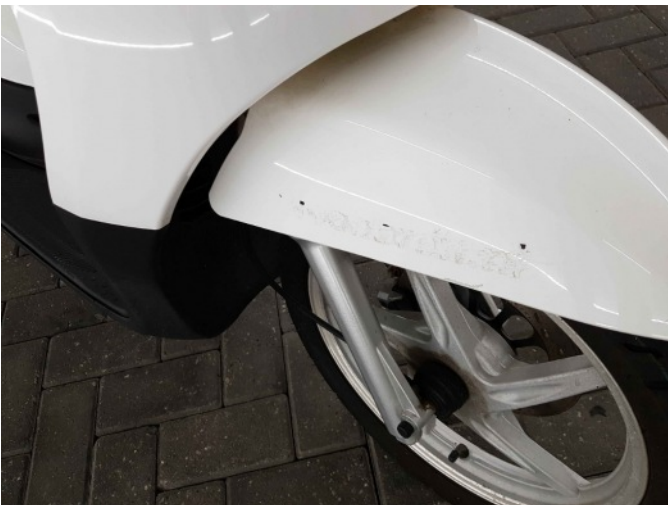
1. diversen

1.) diversen | Gebruikssporen

Gebruikssporen

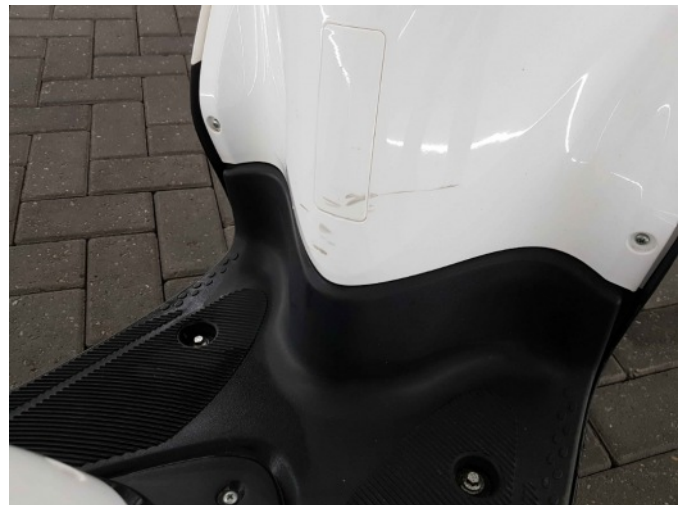
1. diversen

Gebruikssporen

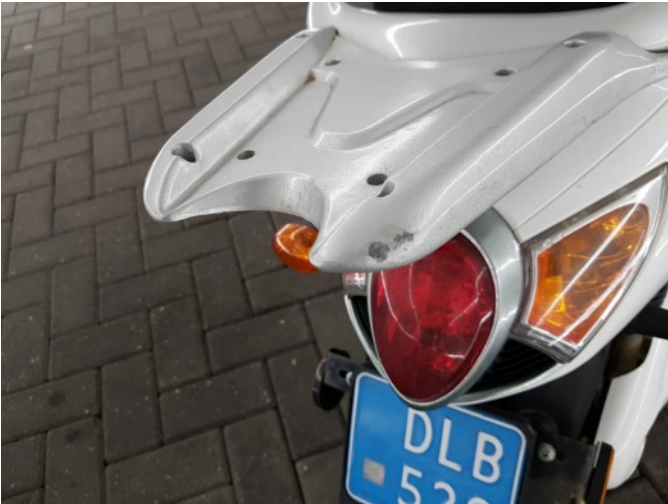
1. diversen

**Gebruikssporen**

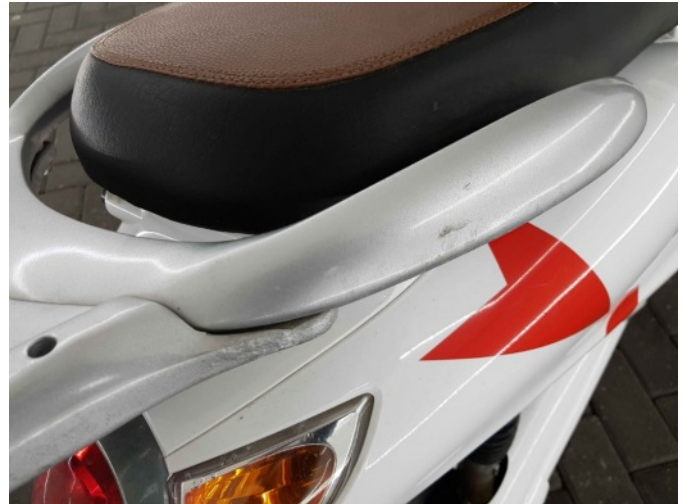
1. diversen

**Gebruikssporen**

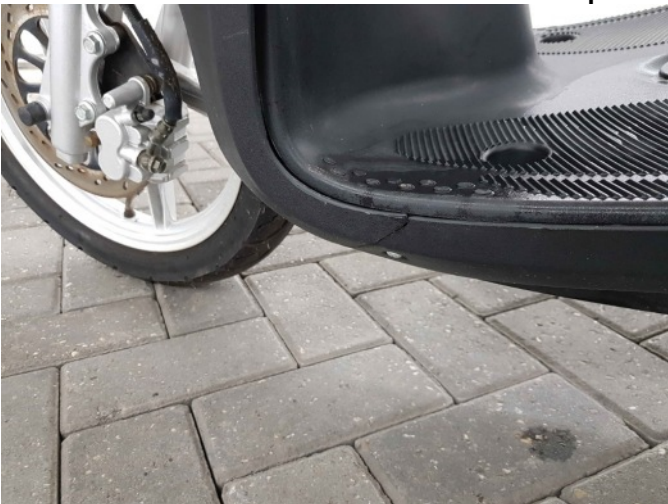
1. diversen

**Gebruikssporen**
