**Rapport nummer:** 0000000783831-NL170  
**Inspectie plaats:** ALMERE  
**Bezichtigingdatum:** 26.03.2021  
**Vlag :** H-289-NJ

##### Opel Astra Sports Tourer;Hatchback;Petrol;Manual;White

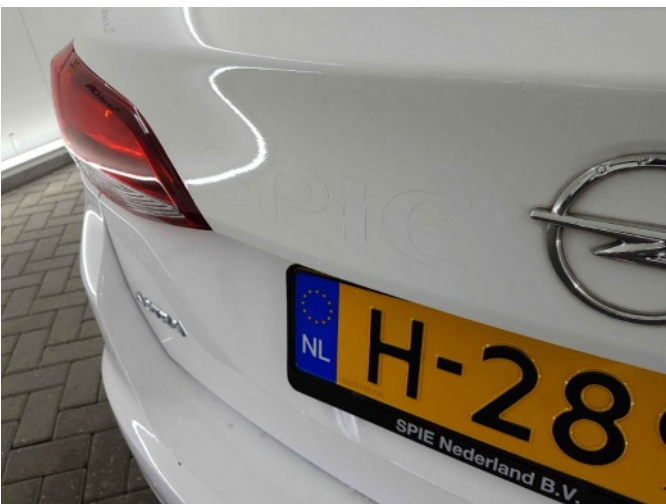
1. ontsticker-sporen

Gebruikssporen

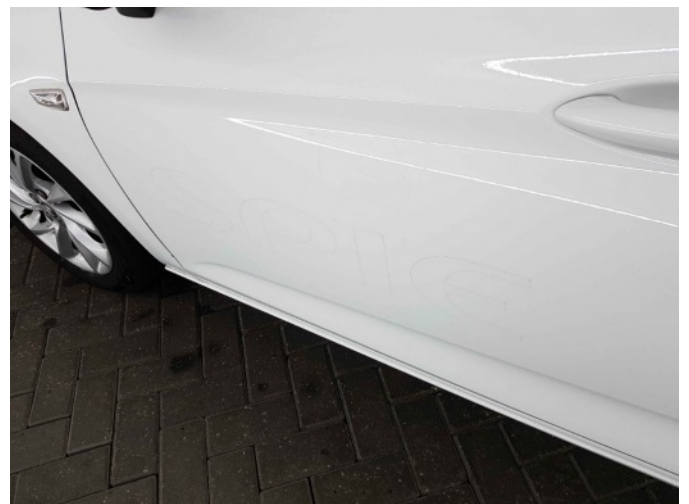
1. ontsticker-sporen

Gebruikssporen

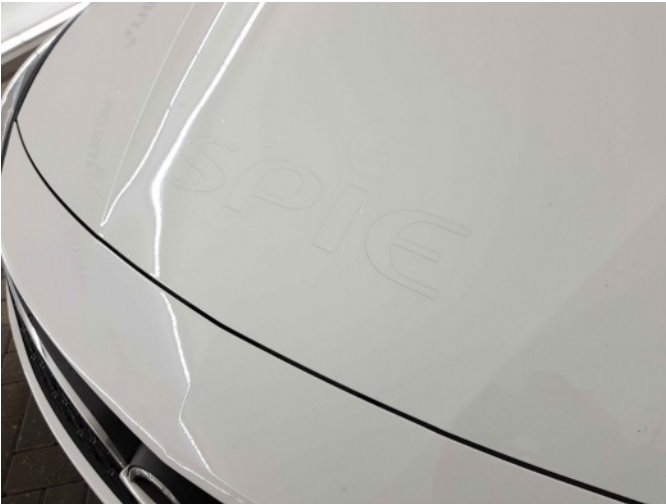
1. ontsticker-sporen

**Gebruikssporen**

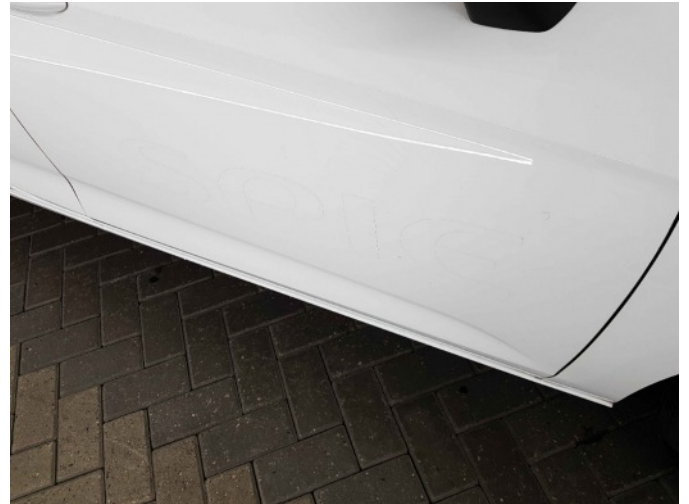
1. ontsticker-sporen

**Gebruikssporen**

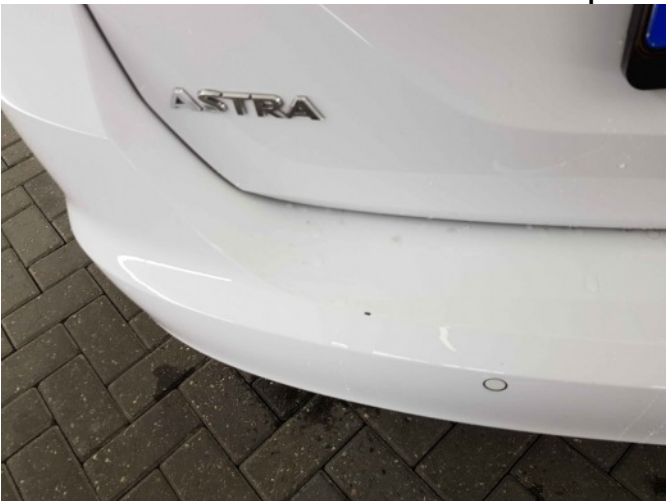
2. diversen

**Gebruikssporen**
