## Klantenrapport

Rapport nummer: 0000000827722-NL253  
 Inspectie plaats: ALMERE  
 Bezichtigingdatum: 16.07.2021  
 Vlag : HR-895-L

#### Peugeot 308 SW; Hatchback; Diesel; Manual; Silver

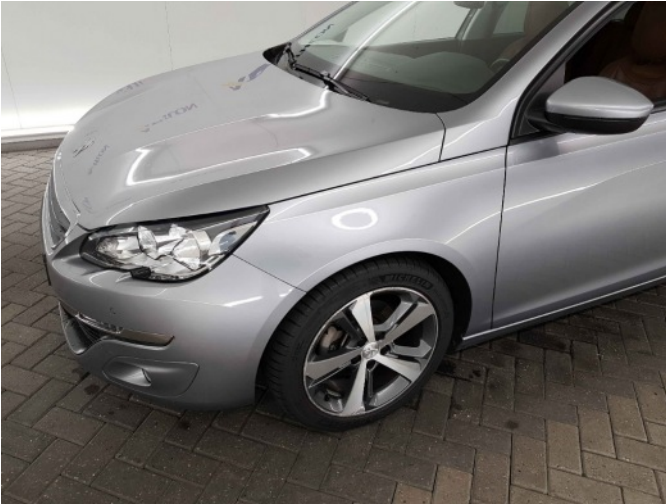
1. Diverse

Gebruikssporen

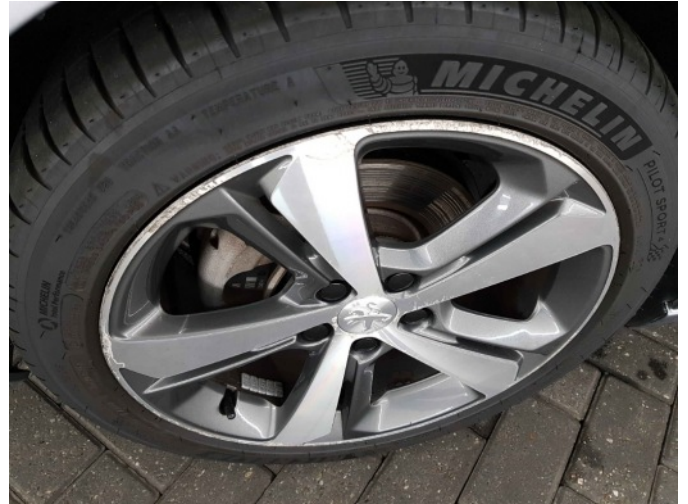
1. Diverse

Gebruikssporen

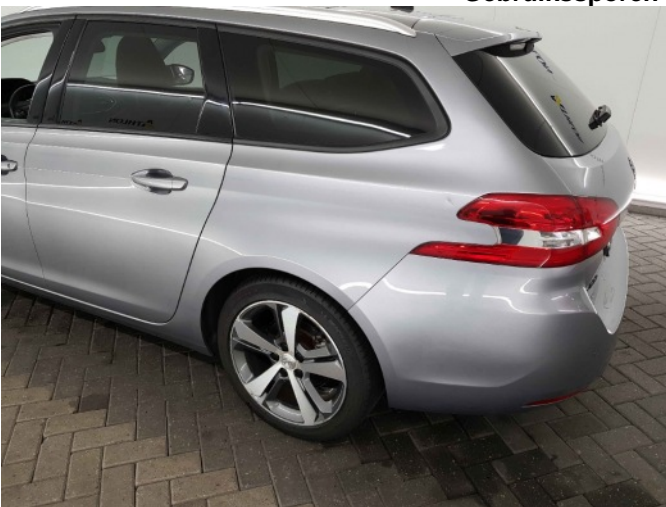
1. Diverse

Gebruikssporen

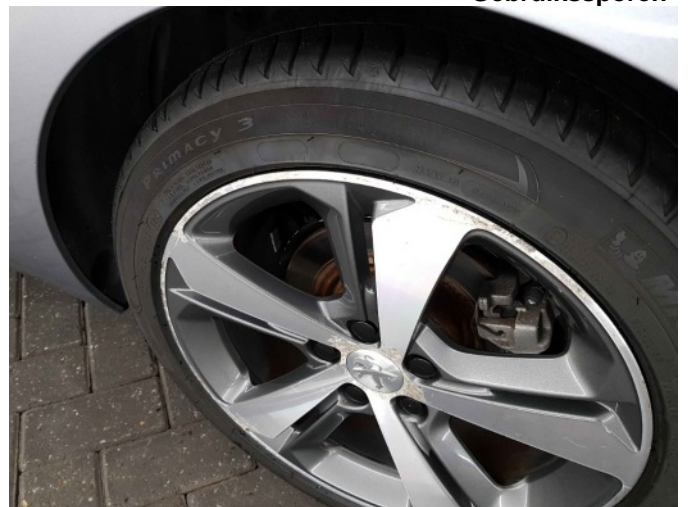
1. Diverse

Gebruikssporen

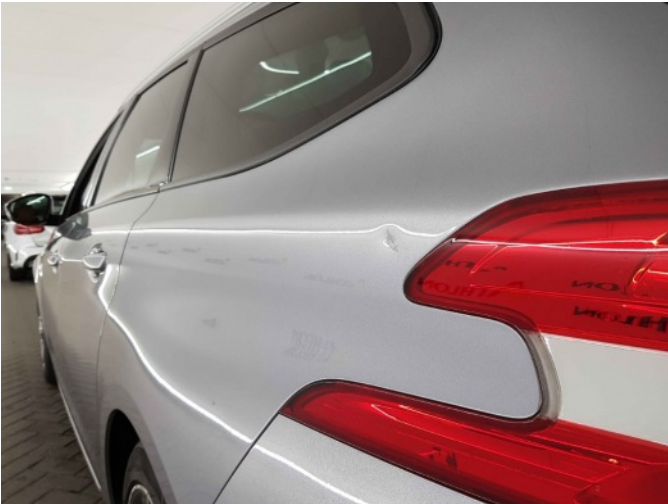
1. Diverse

Gebruikssporen

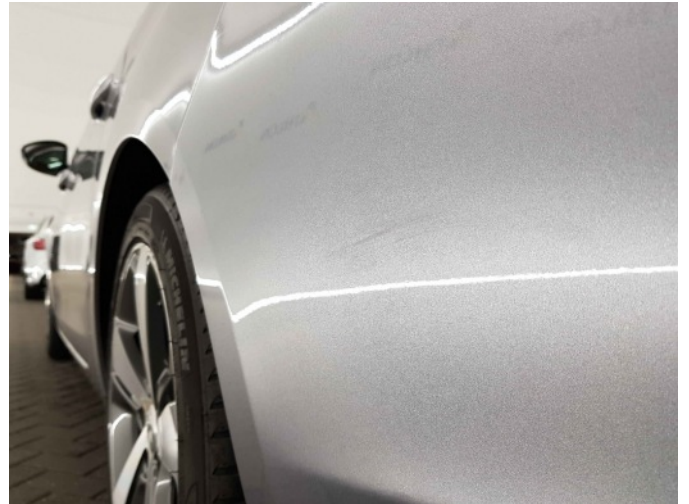
1. Diverse

**Gebruikssporen**

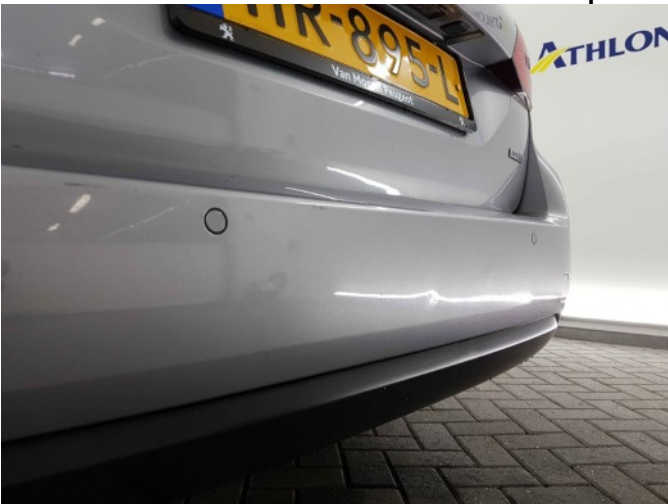
1. Diverse

**Gebruikssporen**

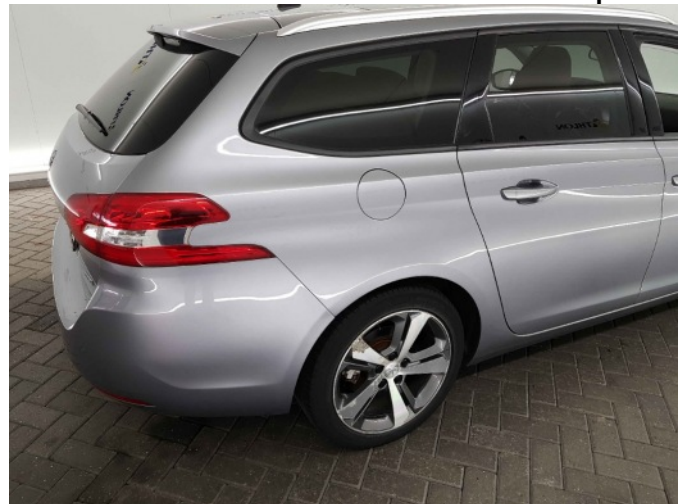
1. Diverse

**Gebruikssporen**

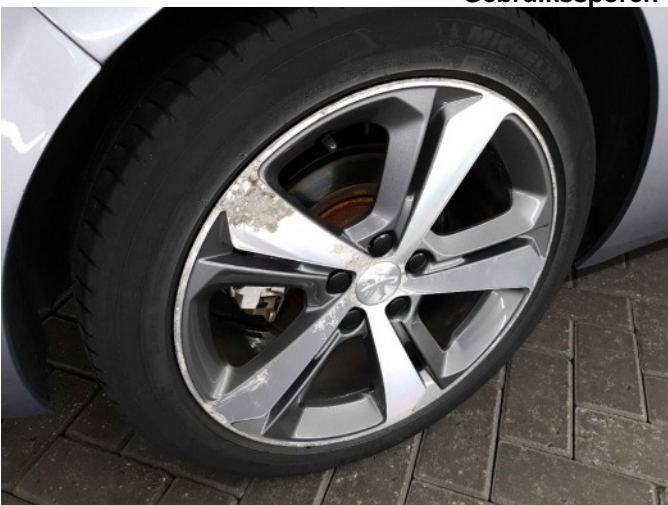
1. Diverse

**Gebruikssporen**

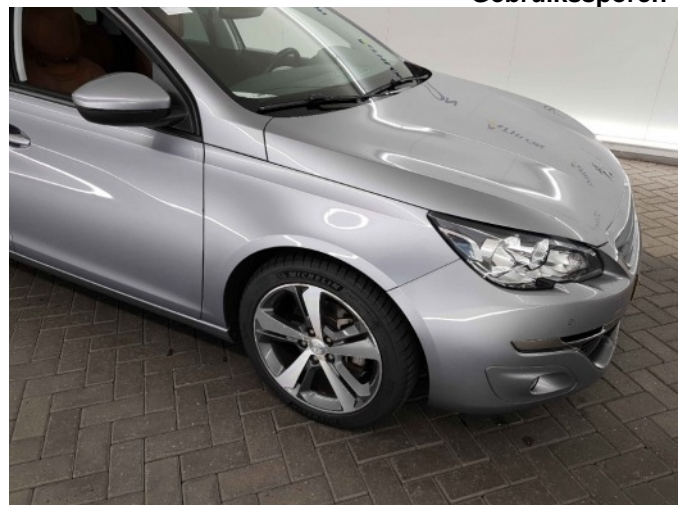
1. Diverse

**Gebruikssporen**

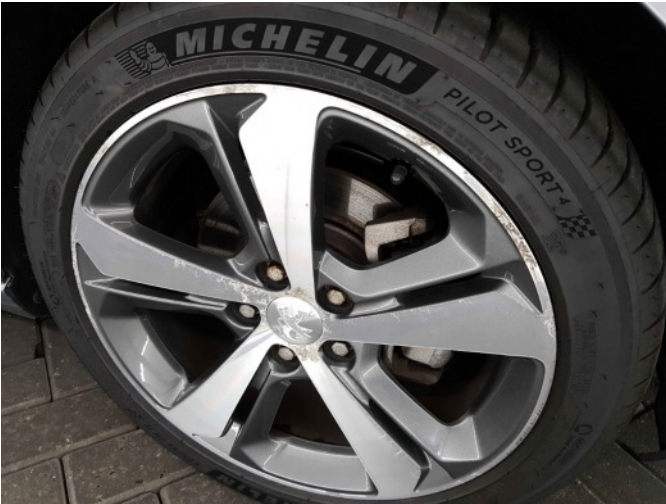
1. Diverse

**Gebruikssporen**

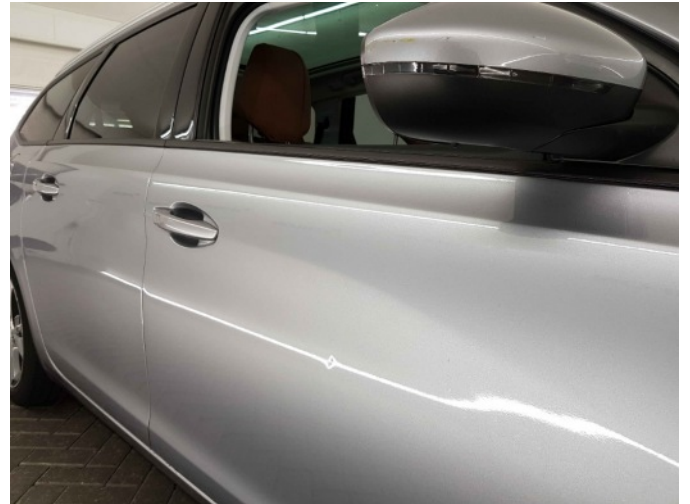
1. Diverse

**Gebruikssporen**

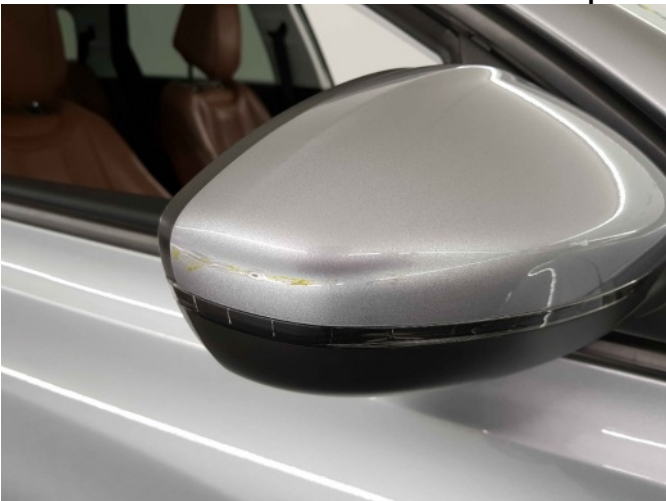
1. Diverse

**Gebruikssporen**
