Rapport nummer: 0000000829720-NL170
Inspectie plaats: ALMERE
Bezichtigingdatum: 20.07.2021
Vlag : NR-110-S

Citroen C4 Grand Picasso;Multi Purpose Vehicle (M.P.V.);Diesel;Manual;Silver

| VIN: | VF73ABHZMFJ705880 | Kilometerstand afgelezen: | 199315 km |

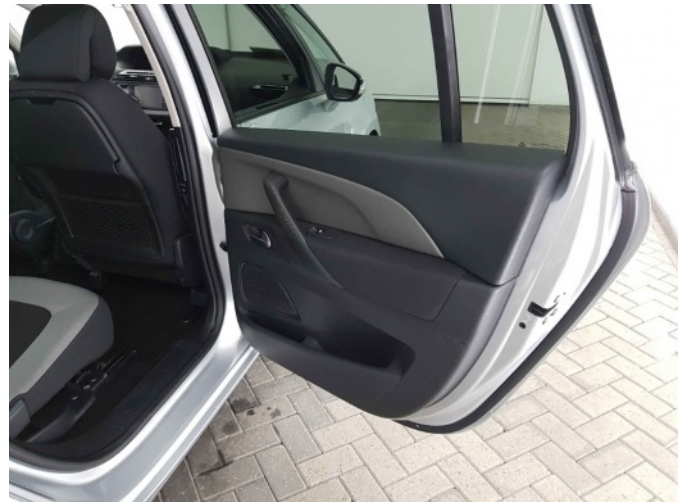
1. Diverse

Gebruikssporen

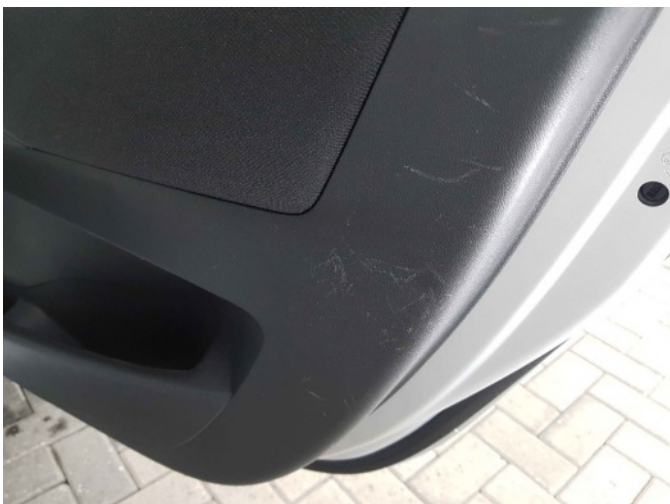
1. Diverse

Gebruikssporen

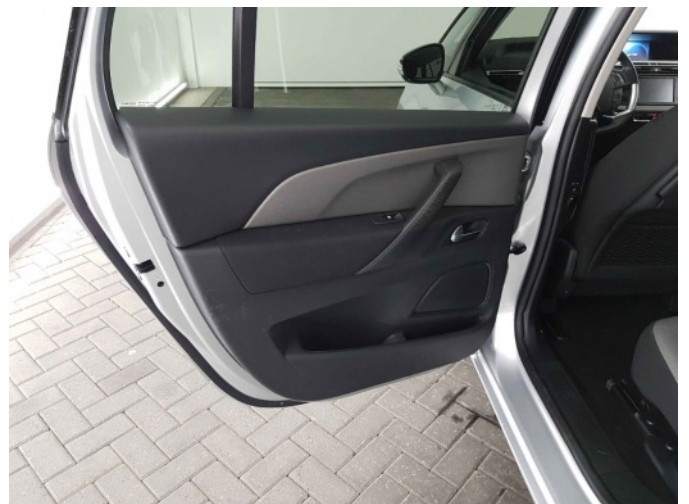
1. Diverse

Gebruikssporen

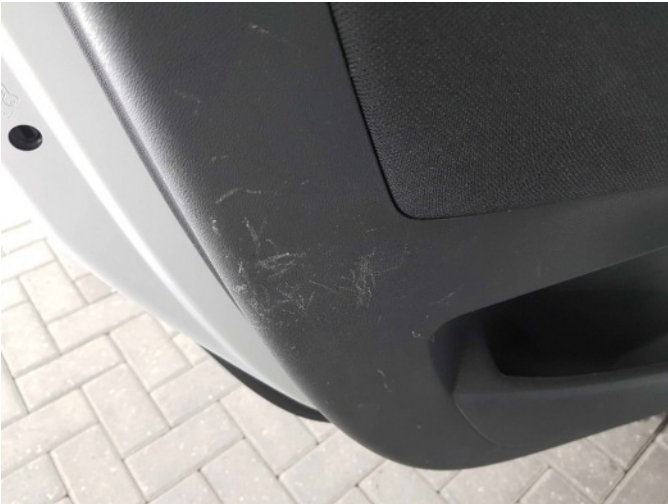
1. Diverse

Gebruikssporen
