**Rapport nummer:** 0000000827717-NL170  
**Inspectie plaats:** ALMERE  
**Bezichtigingdatum:** 16.07.2021  
**Vlag :** JZ-576-H

**Renault Twingo;Hatchback;Petrol;Manual;Off White**

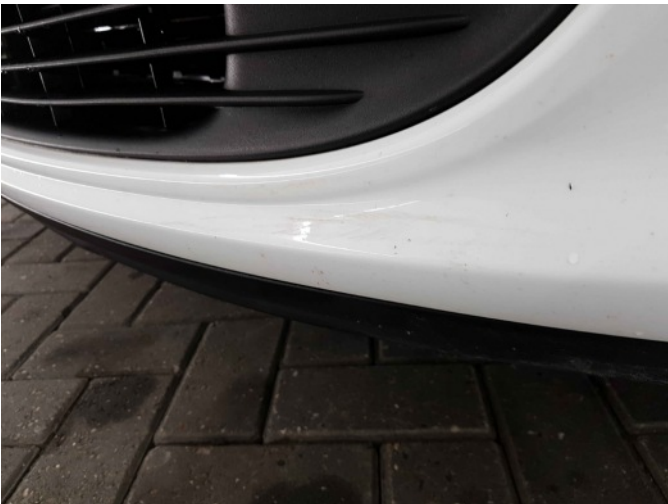
1. diversen

Gebruikssporen

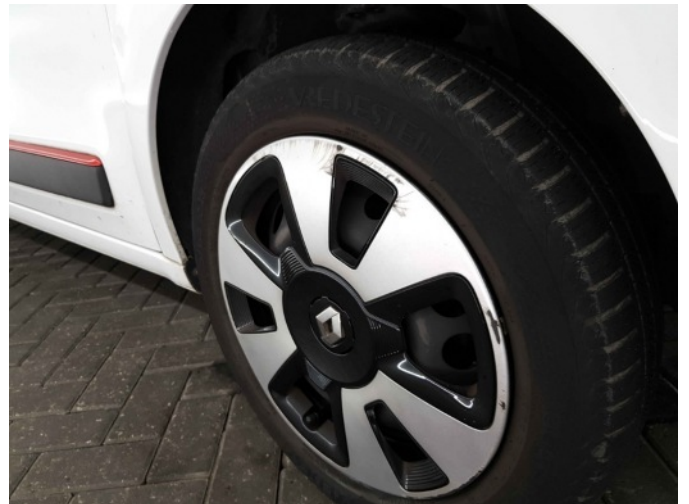
1. diversen

Gebruikssporen

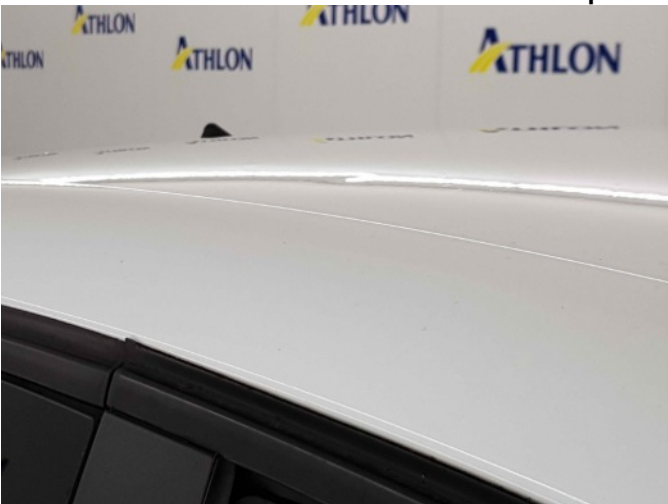
1. diversen

Gebruikssporen

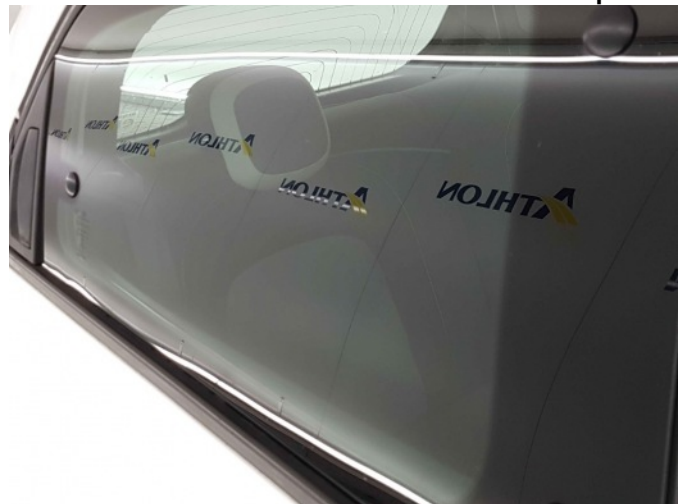
1. diversen

Gebruikssporen
