**Rapport nummer:** 0000000805423-NL170  
**Inspectie plaats:** ALMERE  
**Bezichtigingdatum:** 21.06.2021  
**Vlag :** KZ-504-L

##### Mercedes E-Klasse Limousine;Sedan;Petrol;Automatic;

| VIN: | <b>WDD2130501A171178</b> | Kilometerstand afgelezen: | <b>159074 km</b> |

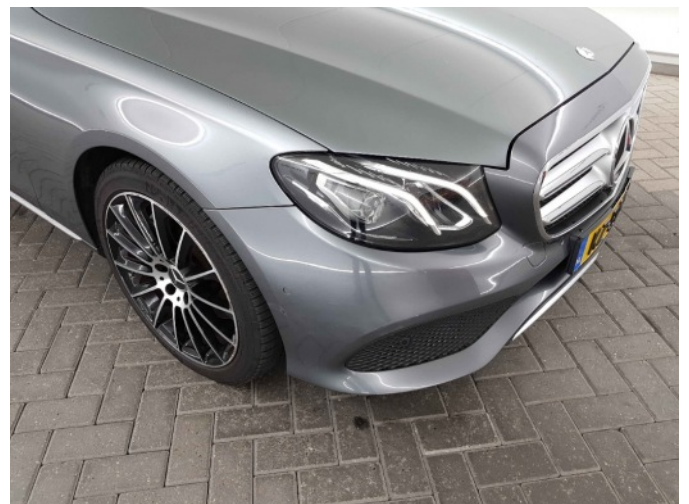
1. Voorbumper

Krassen

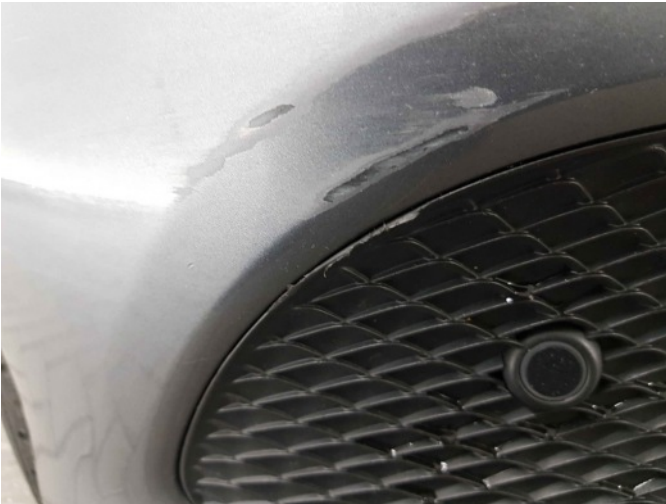
1. Voorbumper

**Krassen**

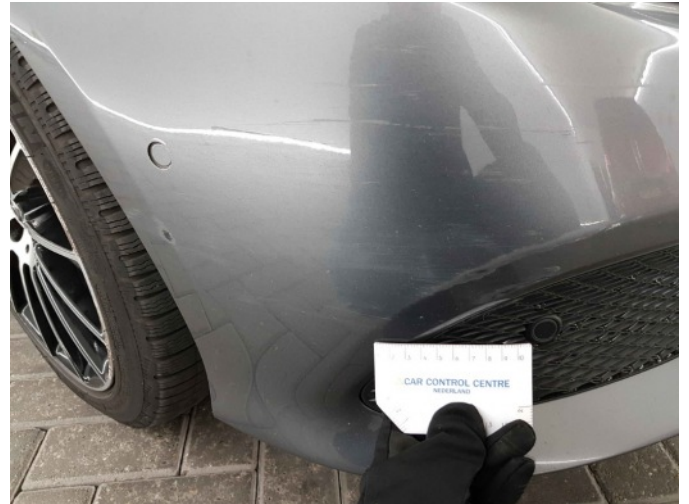
1. Voorbumper

**Krassen**

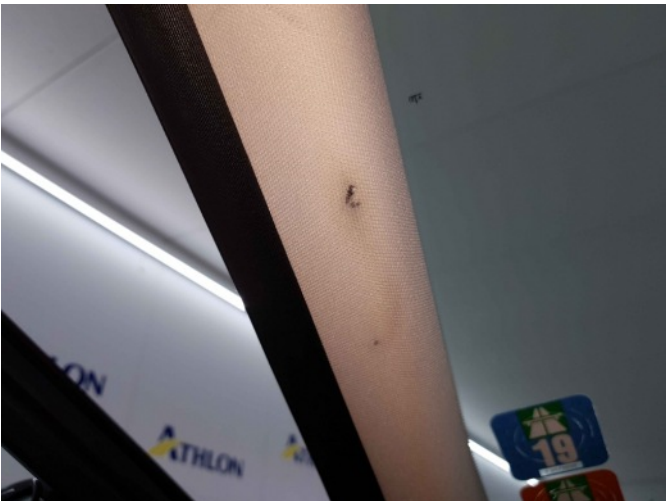
2. A- stijlbekleding L brandgat

**Brandgat**

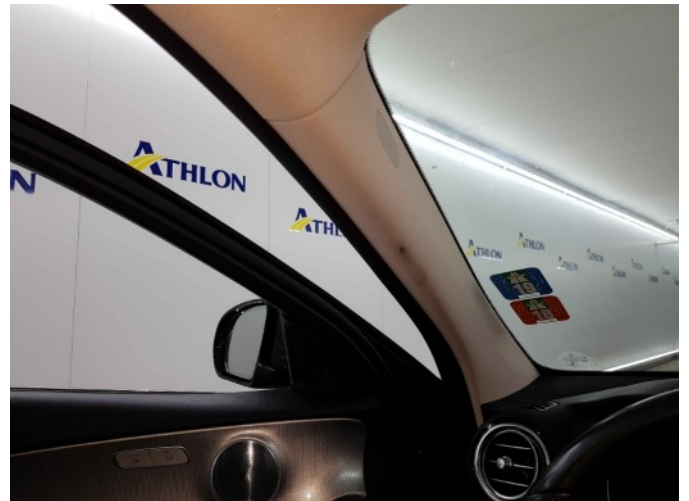
2. A- stijlbekleding L brandgat

**Brandgat**

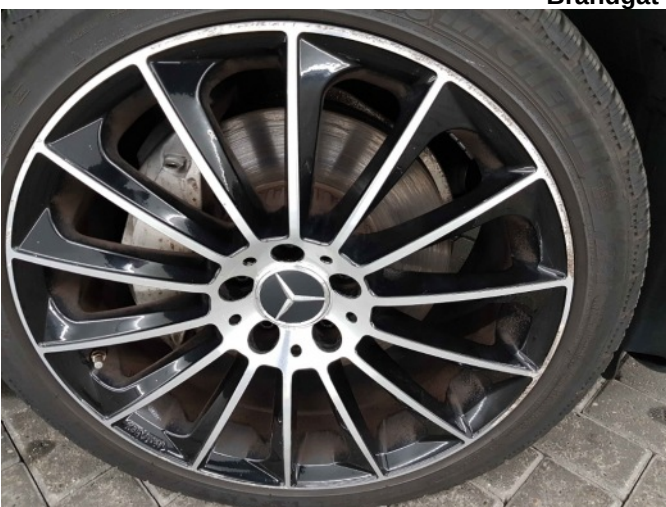
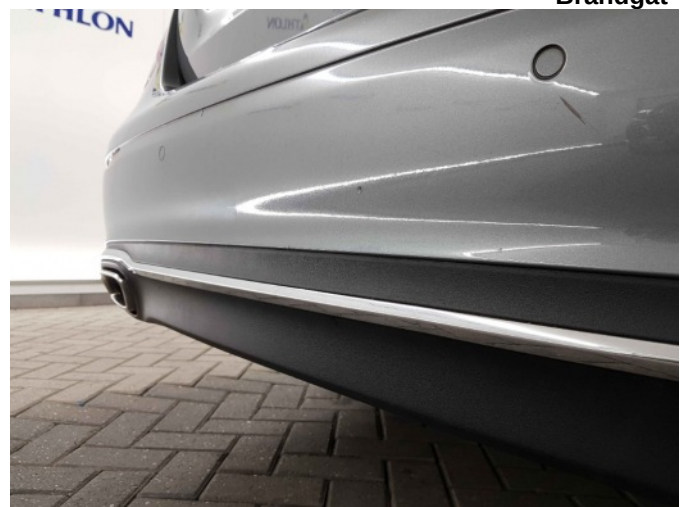
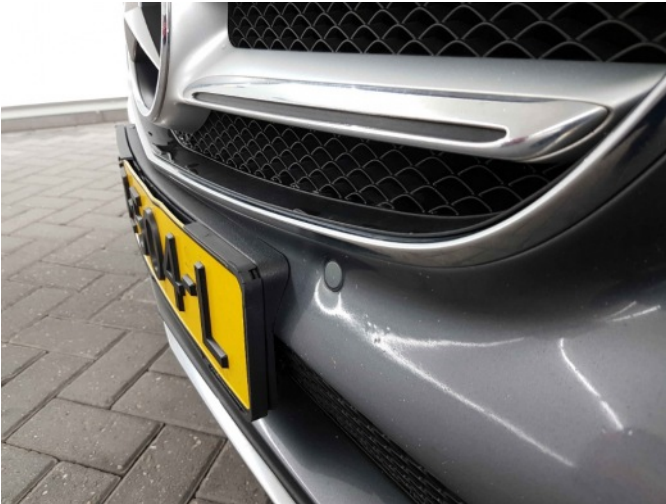
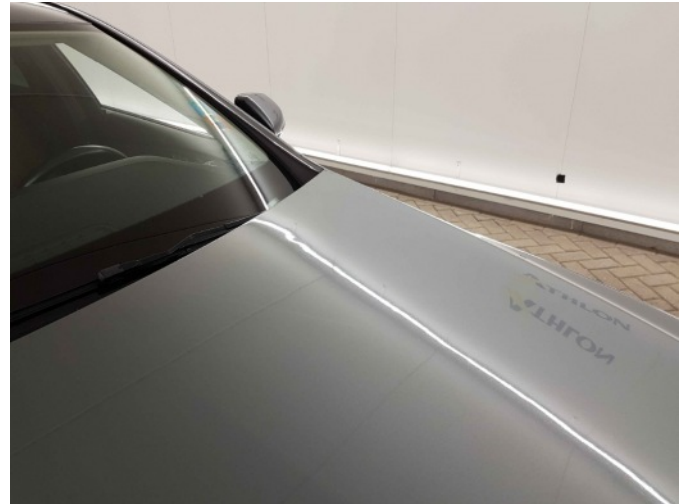
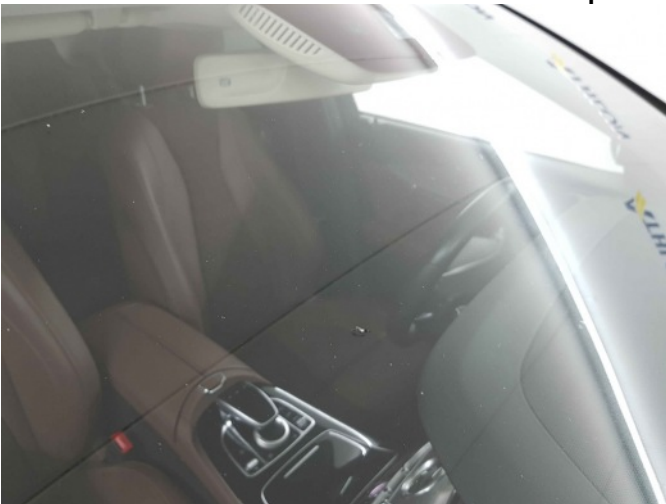
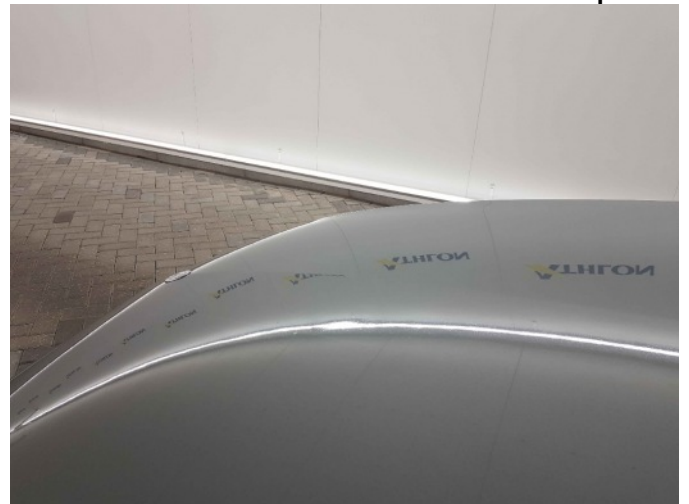
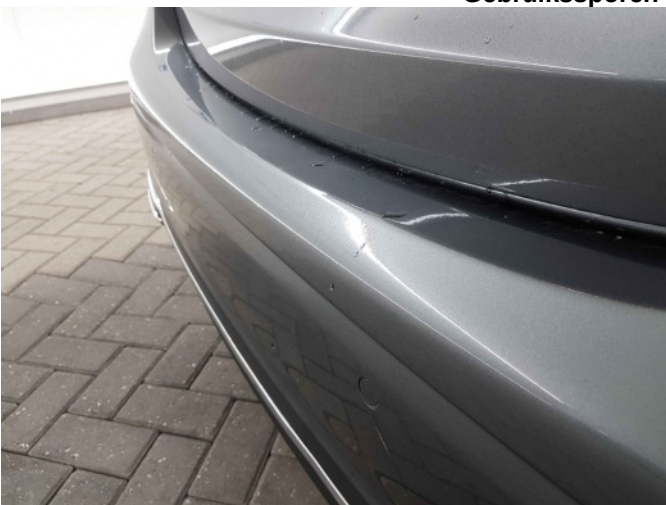
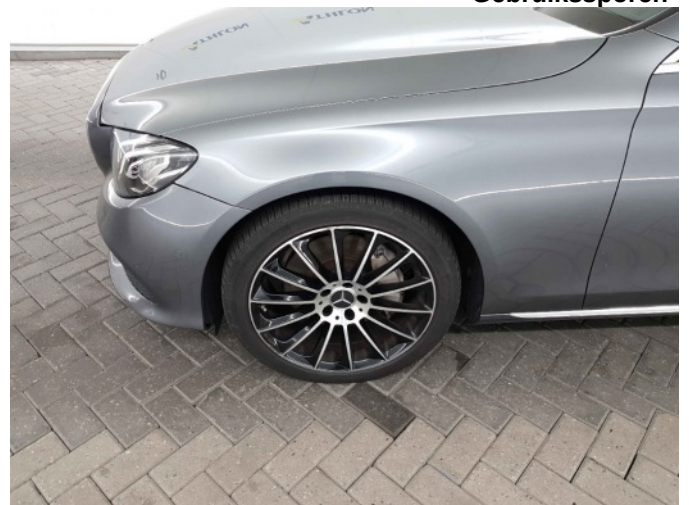
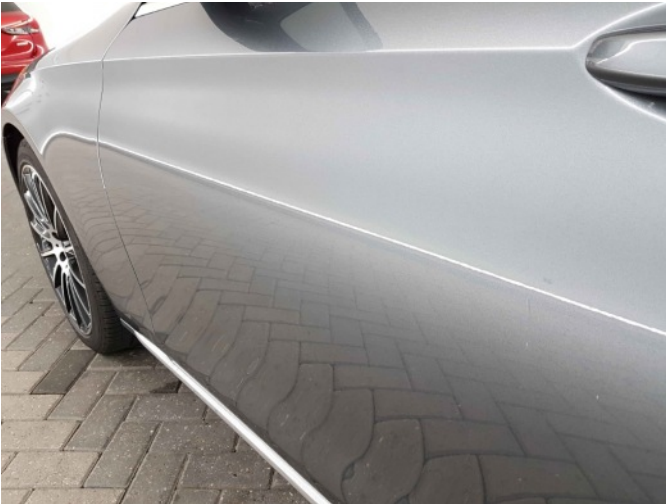
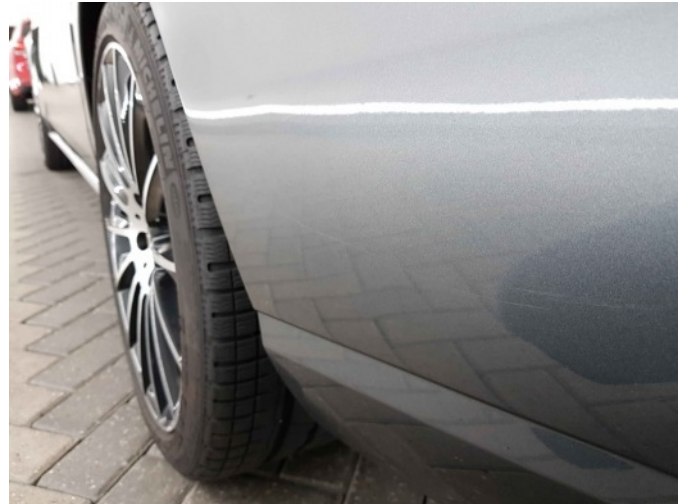
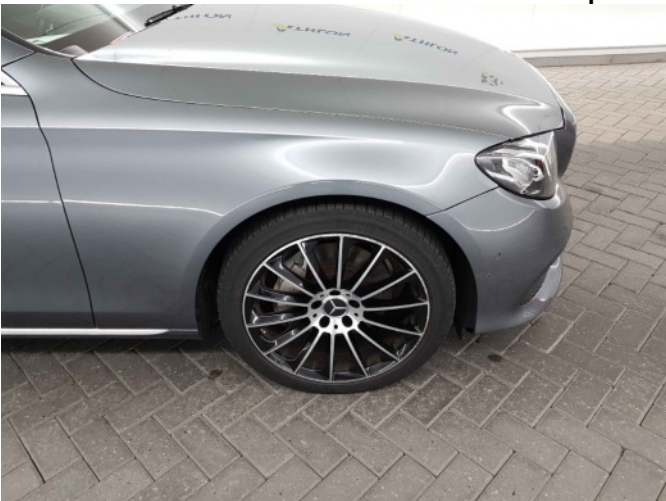
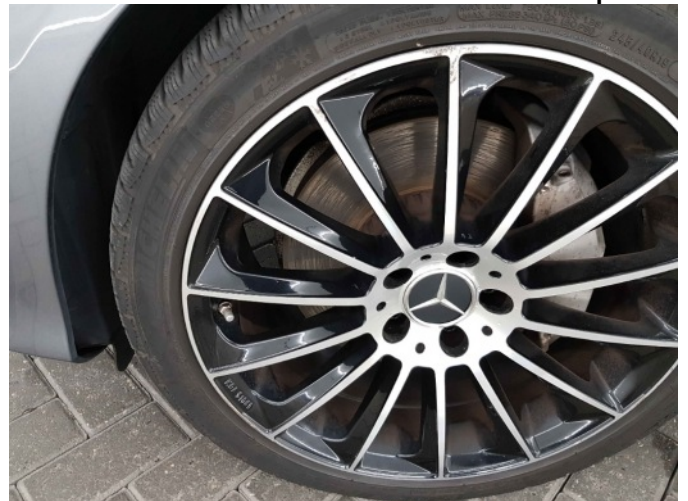
**Gebruikssporen**
