Rapport nummer: 0000000828937-NL170
Inspectie plaats: ALMERE
Bezichtigingdatum: 20.07.2021
Vlag : PK-306-L

DS DS 4;Hatchback;Petrol;Automatic;Grey

VIN:	VF7NX5GZTHY526829	Kilometerstand afgelezen:	48868 km
Eerste registratie / Bouwjaar:	19.07.2017 / 0	Bezichtigingdatum / -plaats:	20.07.2021 ALMERE
Voertuig type:	Personenauto	Voertuig type:	Hatchback
HSN/TSN:	null//null	Auto rookvrij:	ja
Conditie exterieur:	3 - Toestand bevredigend	Conditie interieur:	2 - Toestand goed

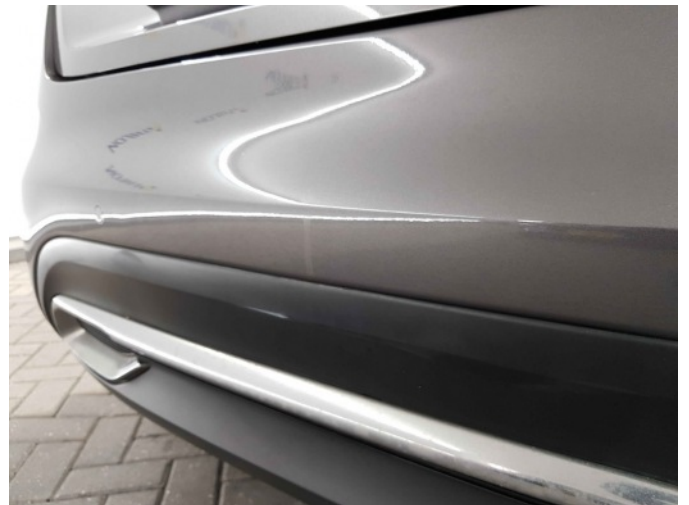
1. diverse

Gebruikssporen

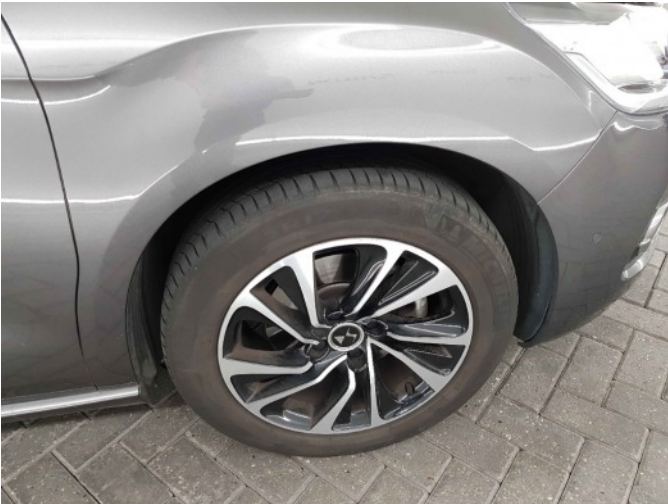
1. diverse

Gebruikssporen

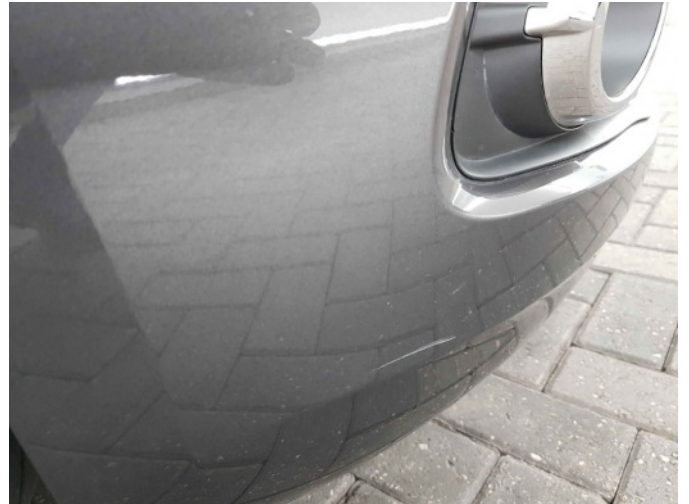
1. diverse

Gebruikssporen

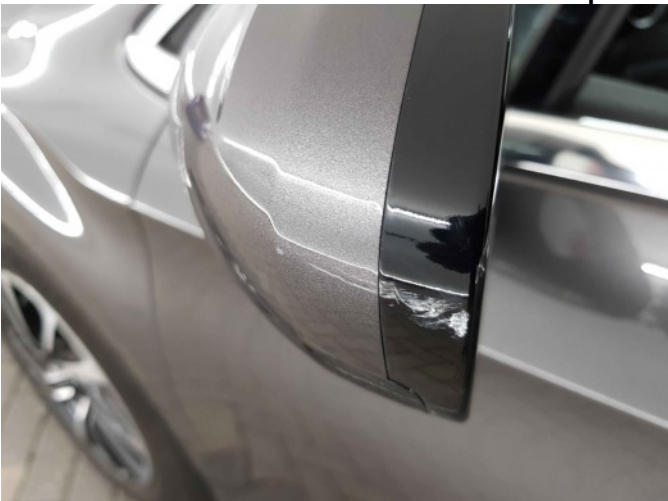
1. diverse

Gebruikssporen

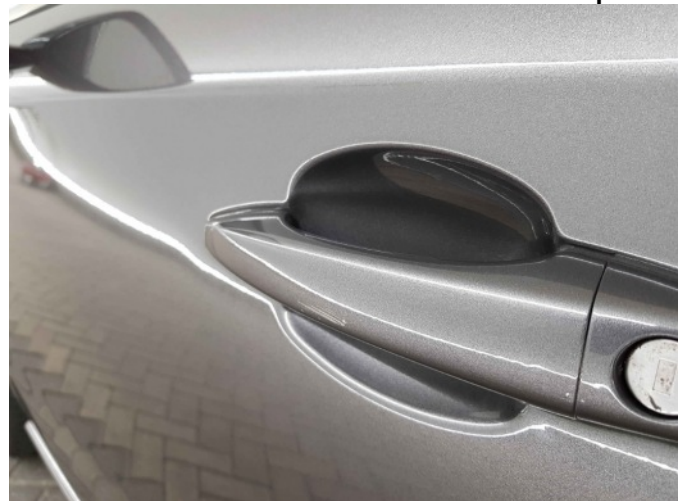
1. diverse

Gebruikssporen

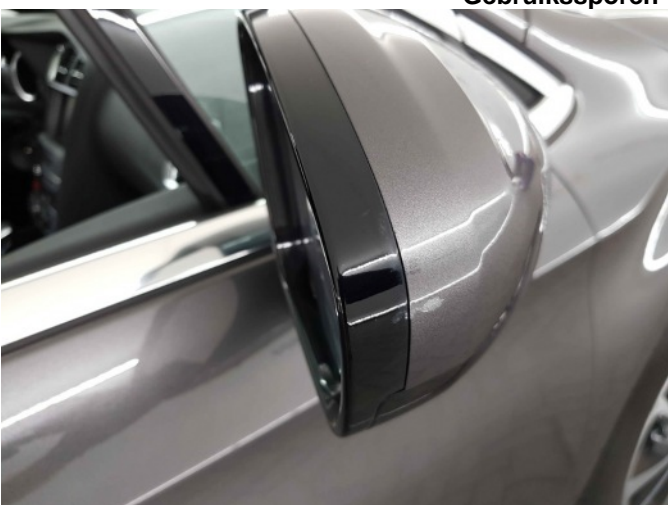
1. diverse

Gebruikssporen

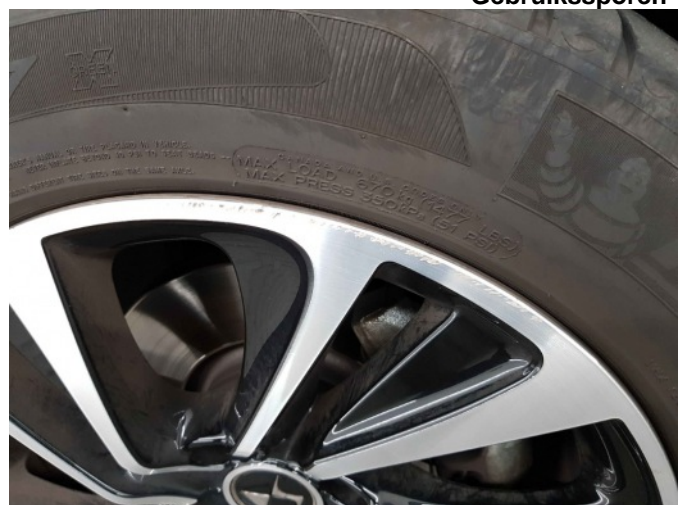
1. diverse

Gebruikssporen
