Klantenrapport

Rapport nummer: 0000000823928-NL253
 Inspectie plaats: almere
 Bezichtigingdatum: 19.07.2021
 Vlag : V-827-BJ

Opel Vivaro GB;Bestelauto;Diesel;Manual;Grey

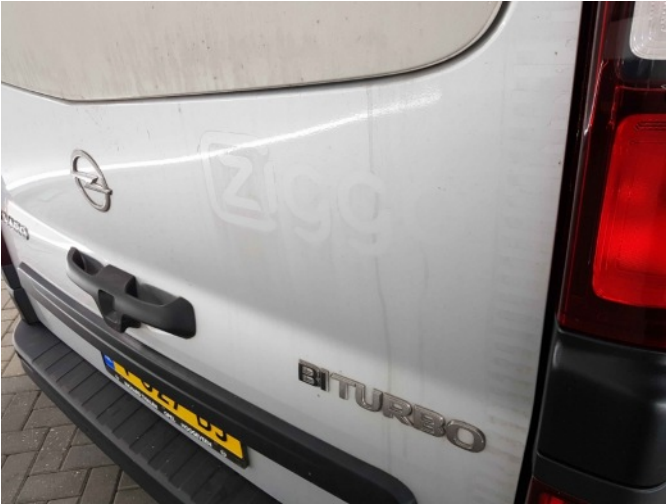
Gebruikssporen

1. ontsticker-sporen

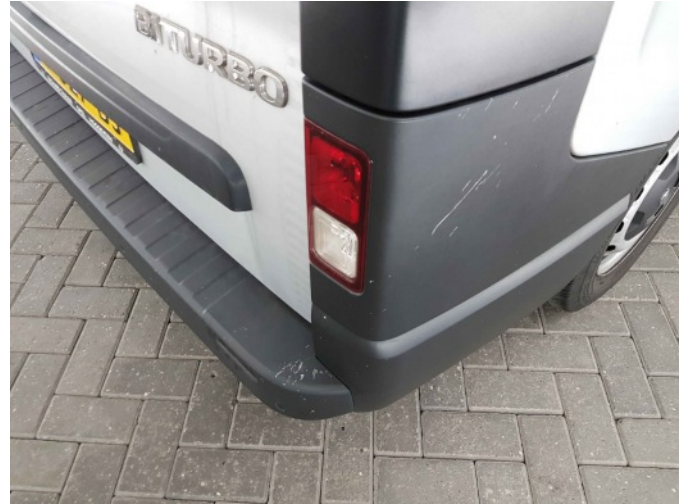
Gebruikssporen

1. ontsticker-sporen

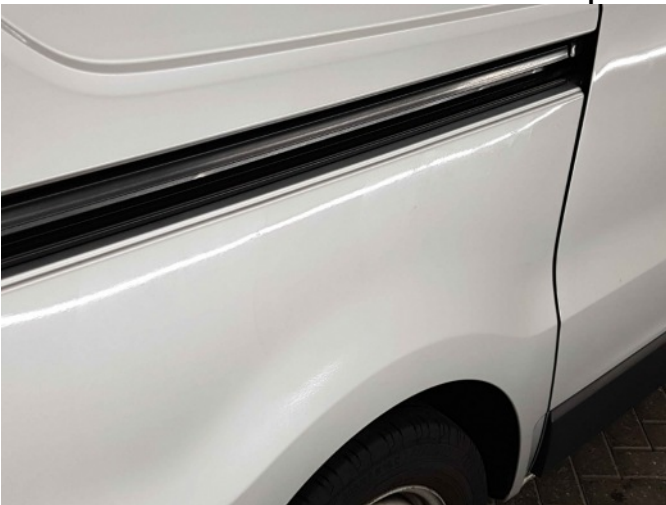
Gebruikssporen

1. ontsticker-sporen

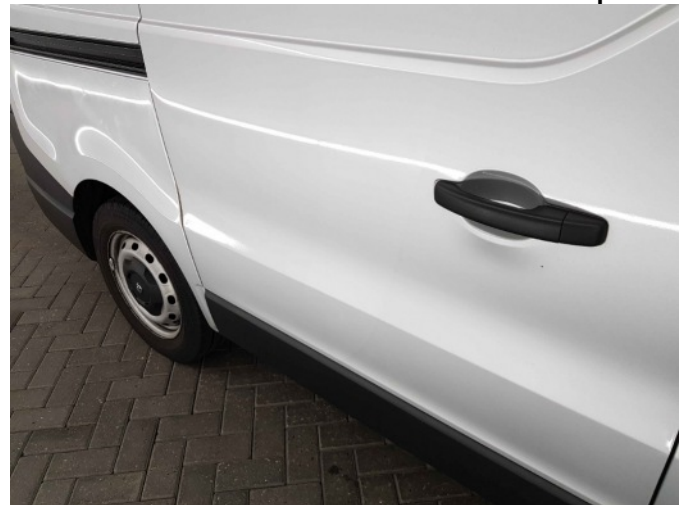
Gebruikssporen

1. ontsticker-sporen

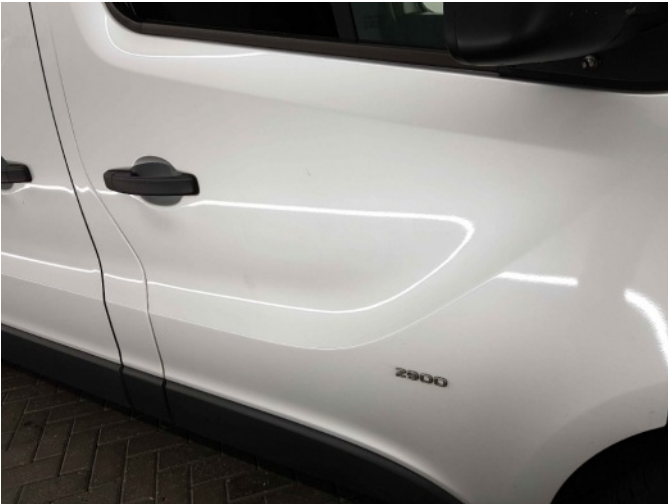
Gebruikssporen

1. ontsticker-sporen

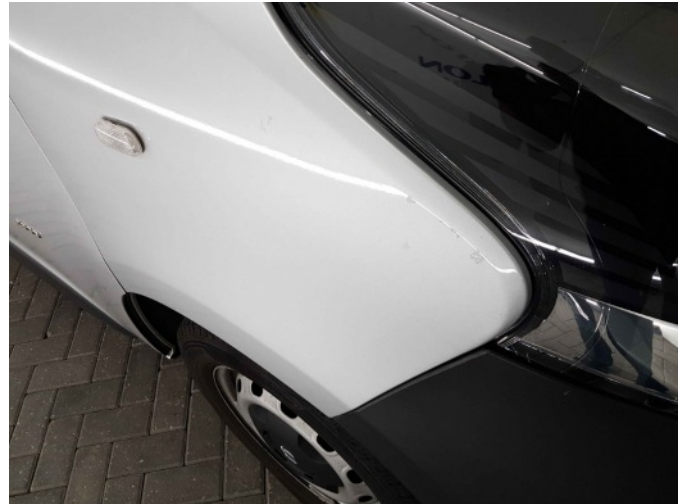
Gebruikssporen

1. ontsticker-sporen

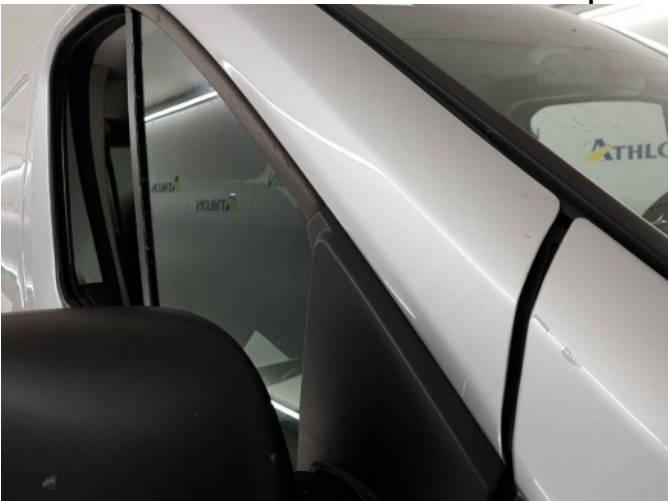
Gebruikssporen

1. ontsticker-sporen

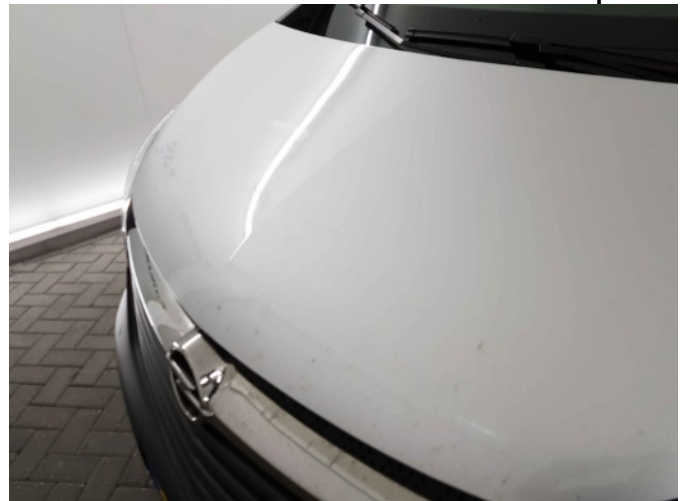
Gebruikssporen

1. ontsticker-sporen

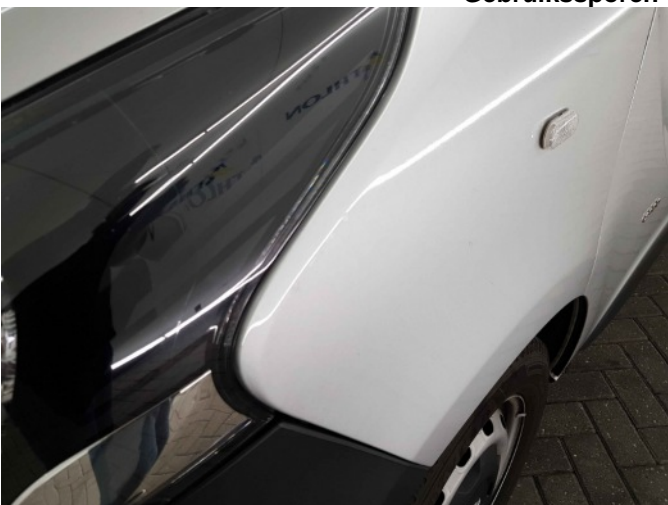
Gebruikssporen

1. ontsticker-sporen

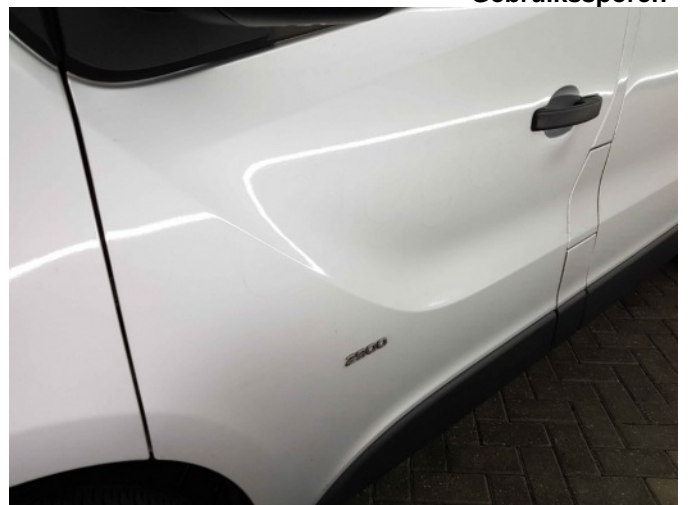
Gebruikssporen

1. ontsticker-sporen

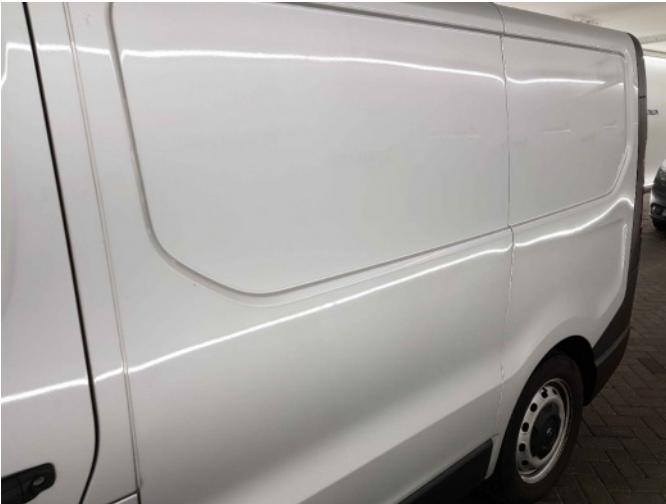
Gebruikssporen

1. ontsticker-sporen

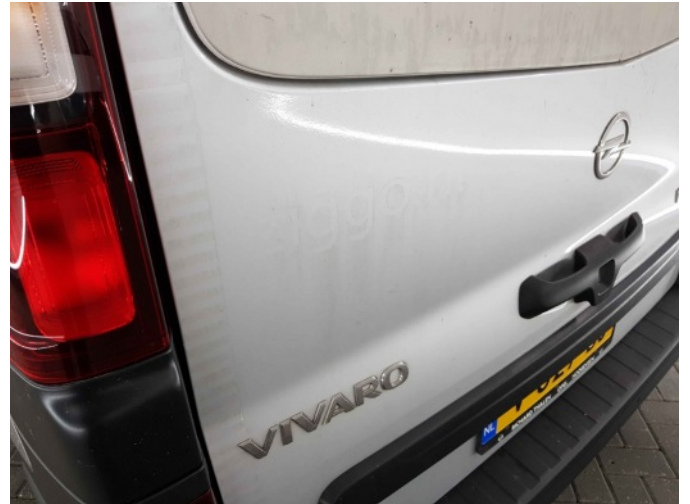
Gebruikssporen

1. ontsticker-sporen

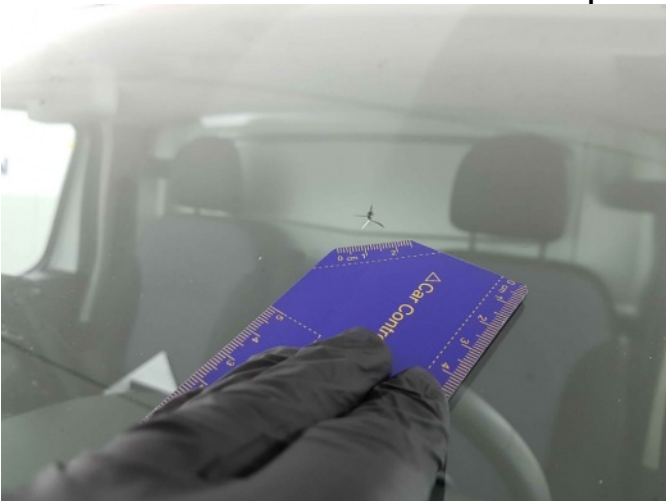
Gebruikssporen

2. diversen
