Rapport nummer: 0000000828737-NL170
Inspectie plaats: ALMERE
Bezichtigingdatum: 19.07.2021
Vlag : PN-902-H

Peugeot 208;Hatchback;Diesel;Manual;Black

VIN:	VF3CCBHW6HT040452	Kilometerstand afgelezen:	84691 km
Eerste registratie / Bouwjaar:	07.08.2017 / 0	Bezichtigingdatum / -plaats:	19.07.2021 ALMERE
Voertuig type:	Personenauto	Voertuig type:	Hatchback
HSN/TSN:	null//null	Auto rookvrij:	ja
Conditie exterieur:	3 - Toestand bevredigend	Conditie interieur:	2 - Toestand goed

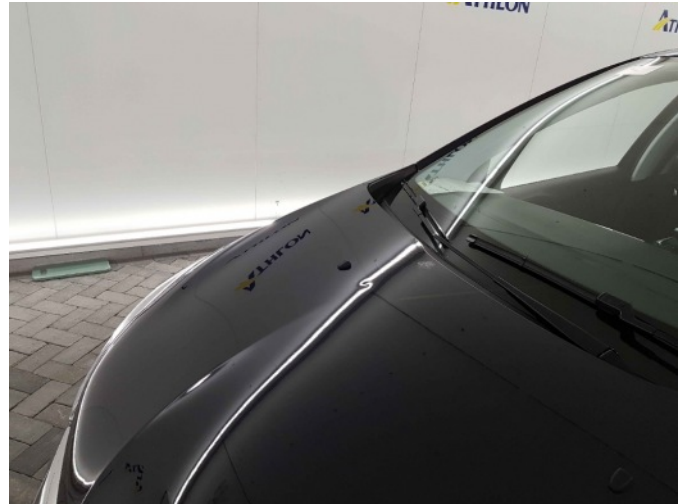
1. Diverse

Gebruikssporen

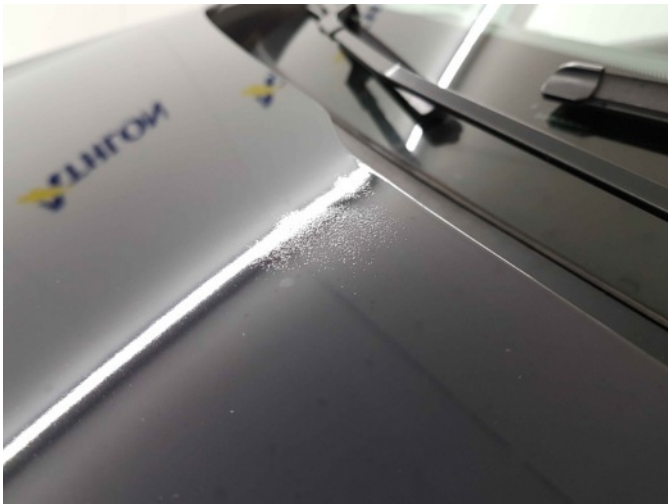
1. Diverse

Gebruikssporen

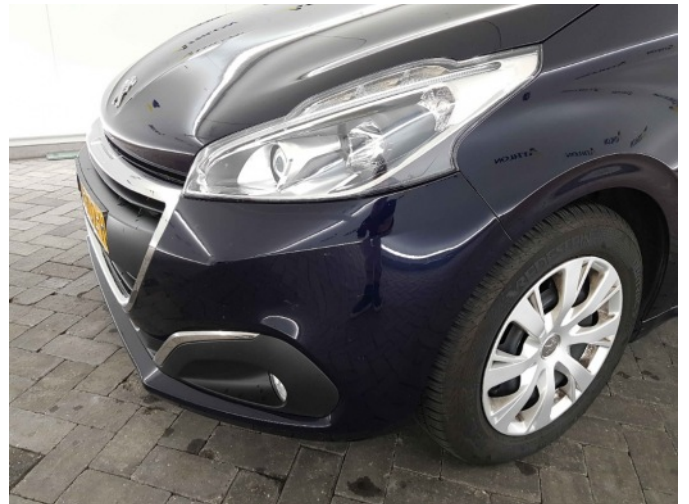
1. Diverse

Gebruikssporen

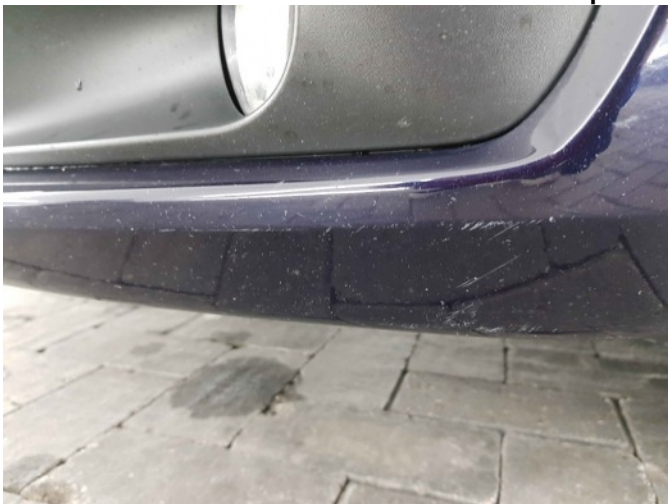
1. Diverse

Gebruikssporen

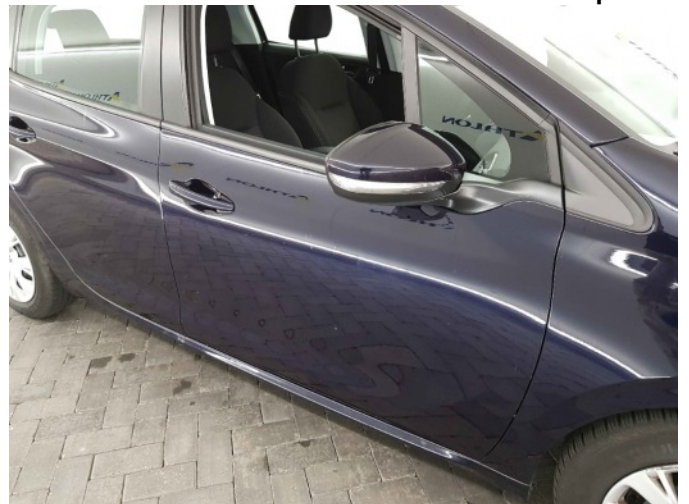
1. Diverse

Gebruikssporen

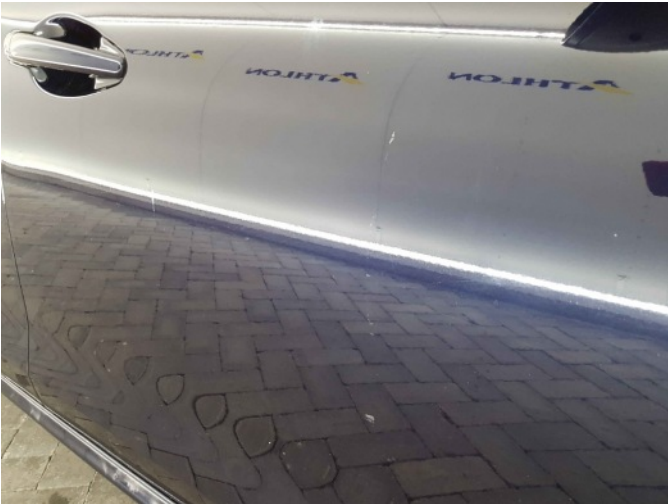
1. Diverse

Gebruikssporen

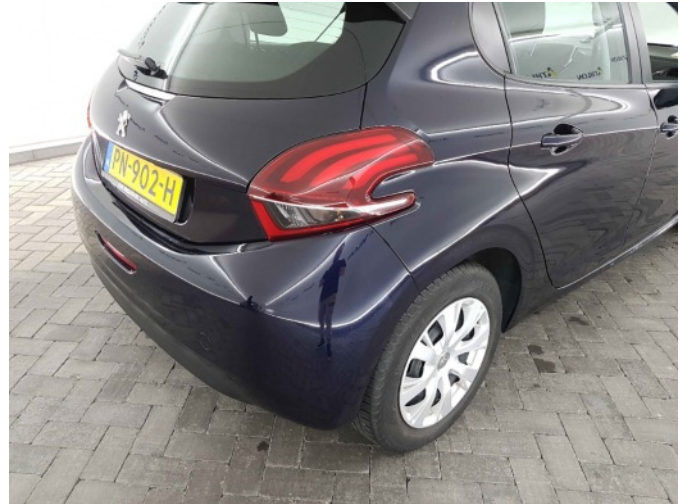
1. Diverse

Gebruikssporen

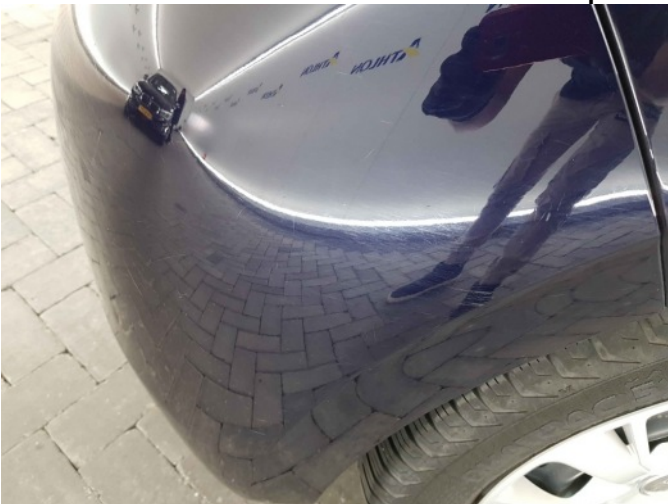
1. Diverse

Gebruikssporen

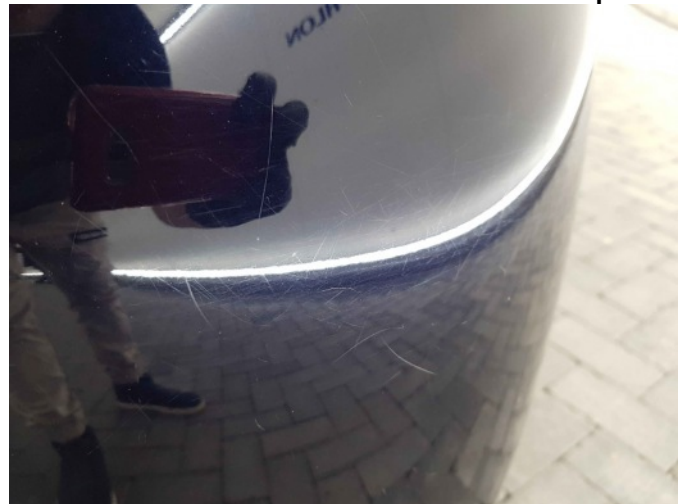
1. Diverse

Gebruikssporen

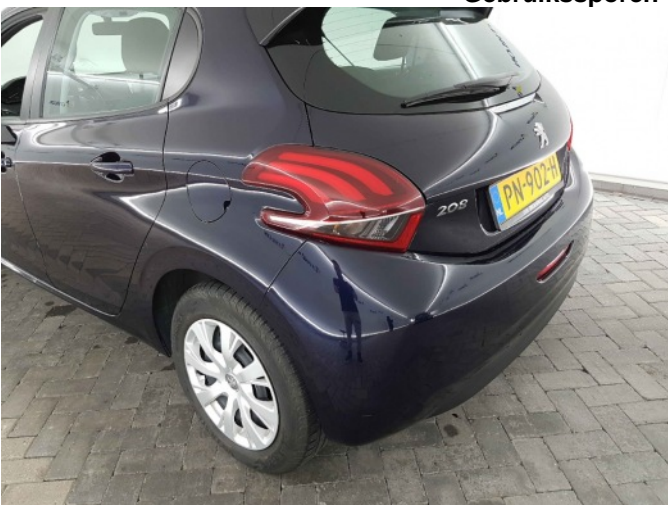
1. Diverse

Gebruikssporen

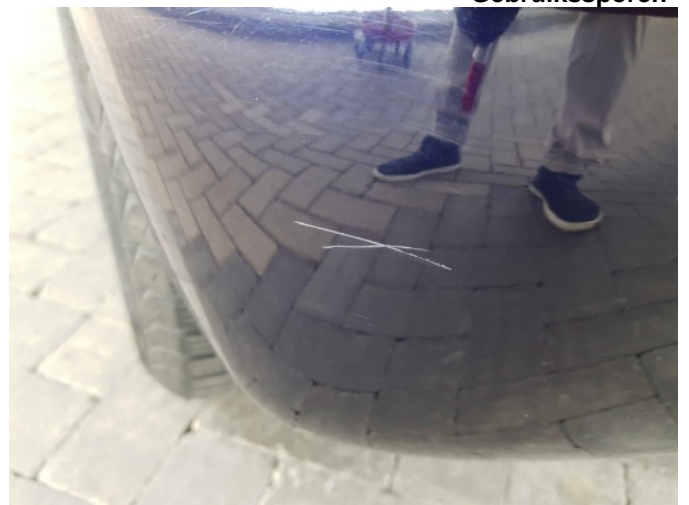
1. Diverse

Gebruikssporen
