## Klantenrapport

Rapport nummer: 0000000829447-NL253  
 Inspectie plaats: ALMERE  
 Bezichtigingdatum: 21.07.2021  
 Vlag : JZ-642-K

#### Peugeot 108;Hatchback;Petrol;Manual;White

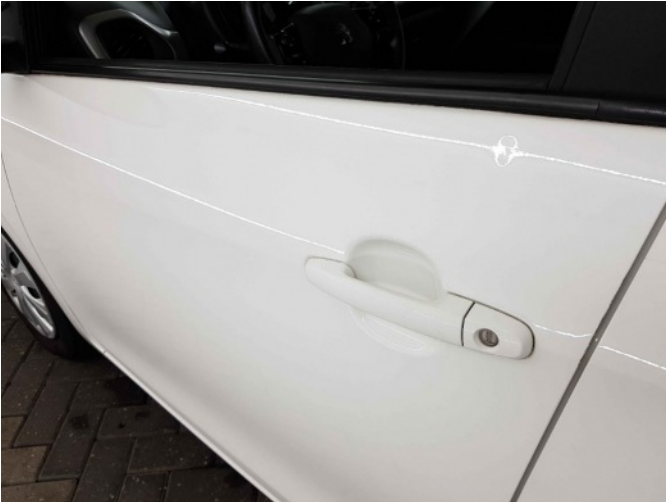
1. diverse

**Gebruikssporen**

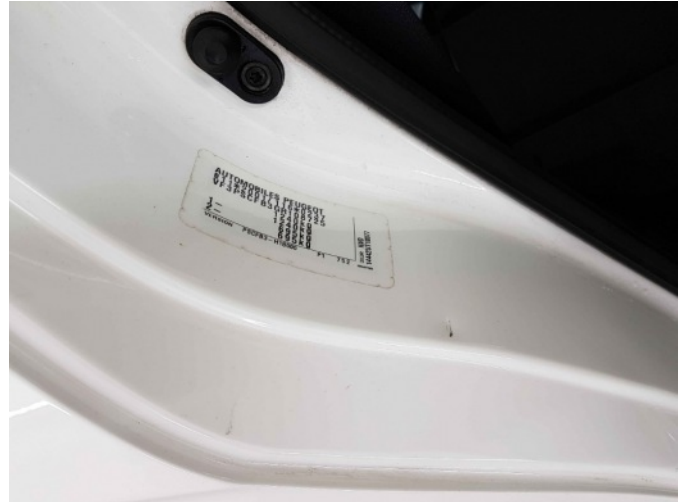
1. diverse

**Gebruikssporen**

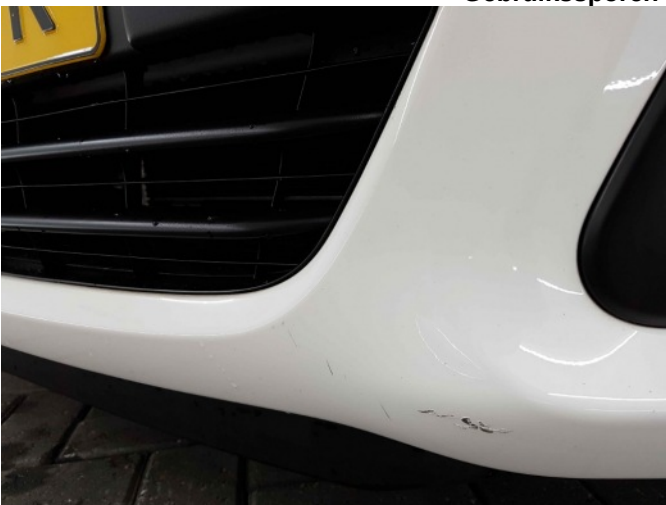
1. diverse

**Gebruikssporen**

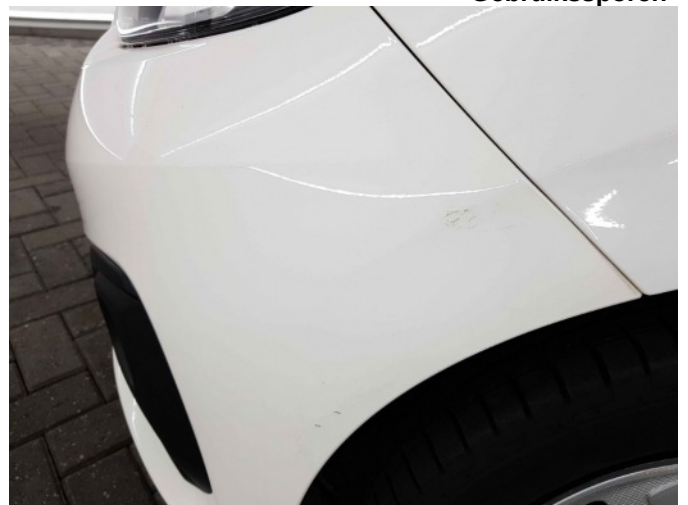
1. diverse

**Gebruikssporen**

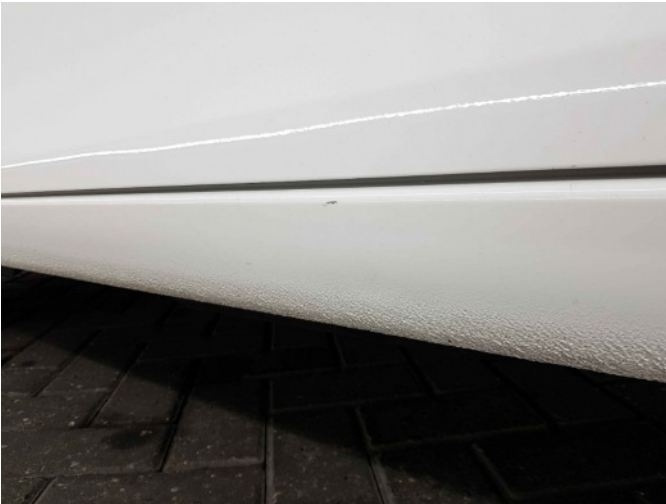
1. diverse

**Gebruikssporen**

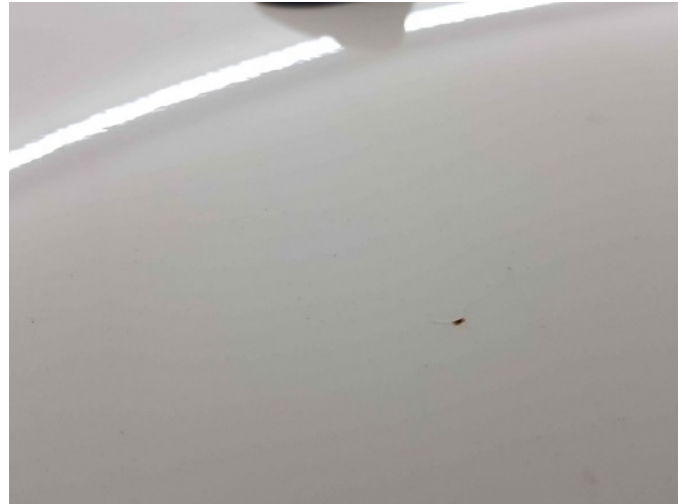
1. diverse

**Gebruikssporen**

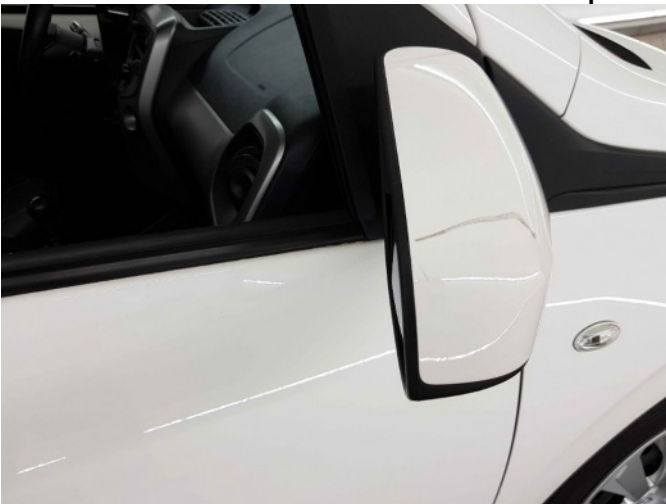
1. diverse

**Gebruikssporen**
