**Rapport nummer:** 0000000825918-NL170  
**Inspectie plaats:** ALMERE  
**Bezichtigingdatum:** 14.07.2021  
**Vlag :** KJ-473-H

##### **Volvo V40;Hatchback;Diesel;Manual;**

#### Raming van de schade

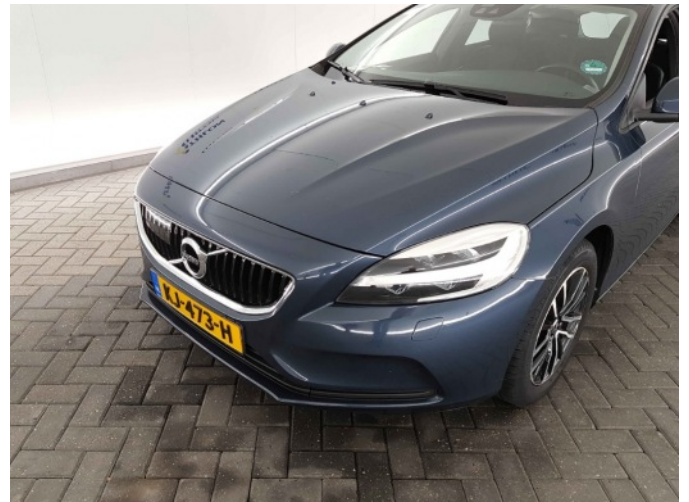
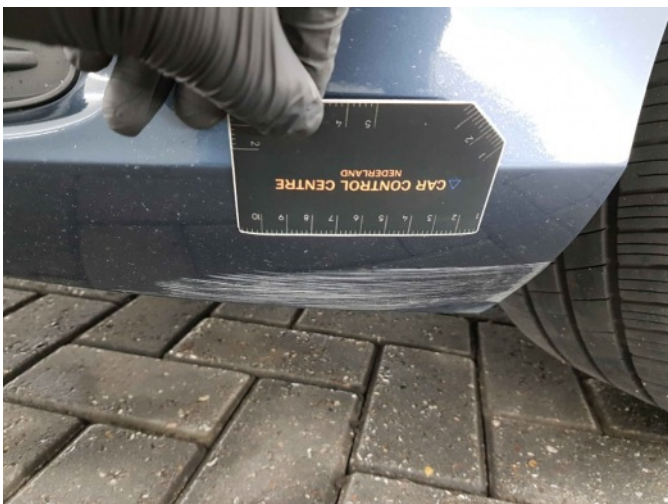
1. Voorbumper

- 1.) Voorbumper | Gebruikssporen
- 2.) Portier achter - links | Deuk/Deuken
- 3.) Achterklep | Gebruikssporen
- 4.) Diverse | Gebruikssporen

## Gebruikssporen

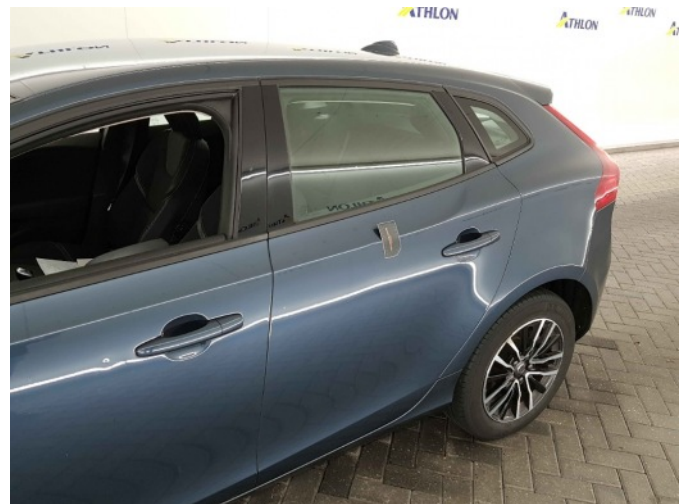
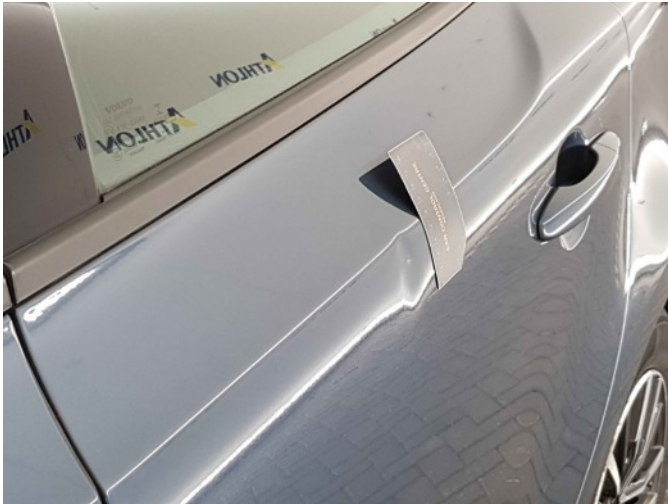
2. Portier achter - links

## Deuk/Deuken

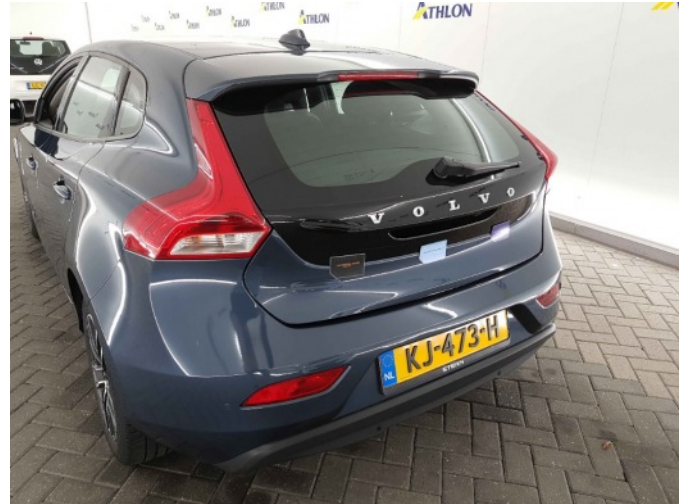
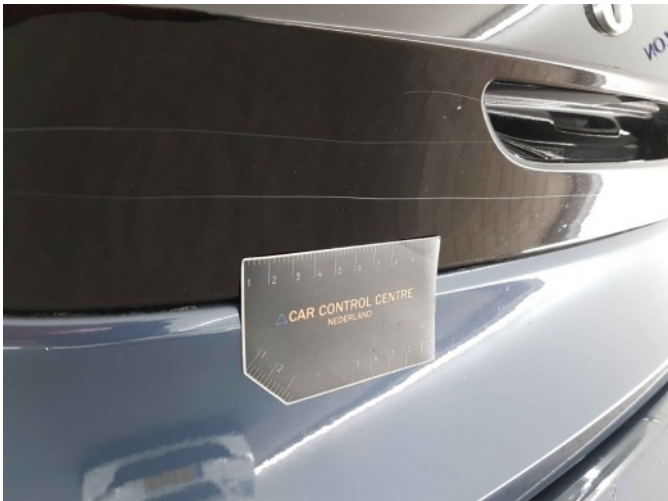
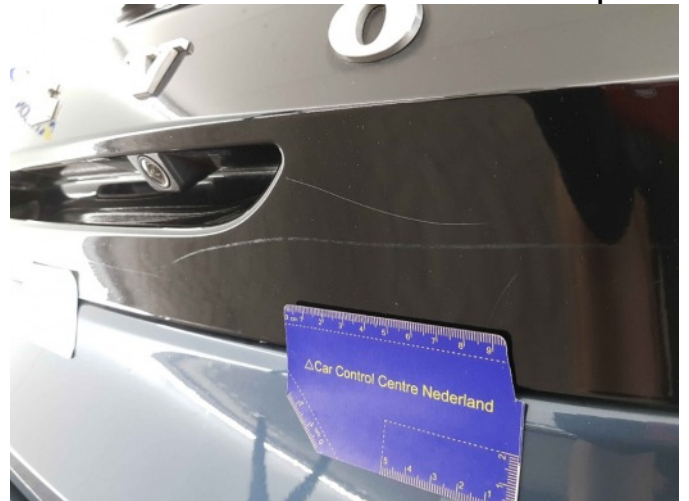
3. Achterklep

**Gebruikssporen**

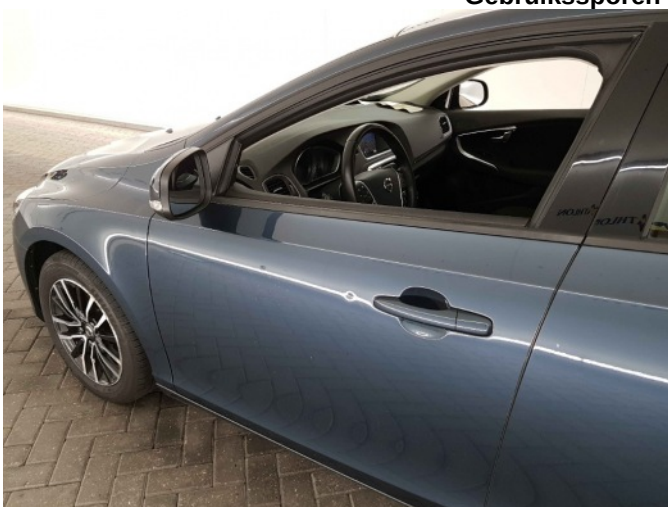
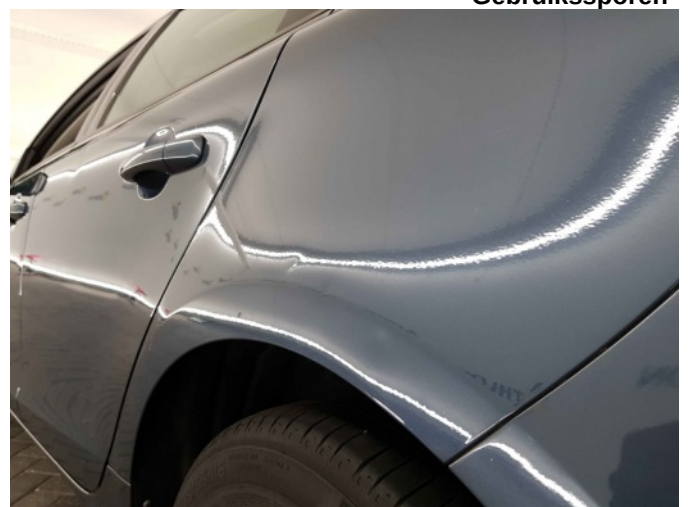
4. Diverse

**Gebruikssporen**
