Rapport nummer: 0000000828987-NL170
Inspectie plaats: ALMERE
Bezichtigingdatum: 19.07.2021
Vlag : NZ-144-R

Renault Kadjar; Hatchback; Diesel; Manual; Silver

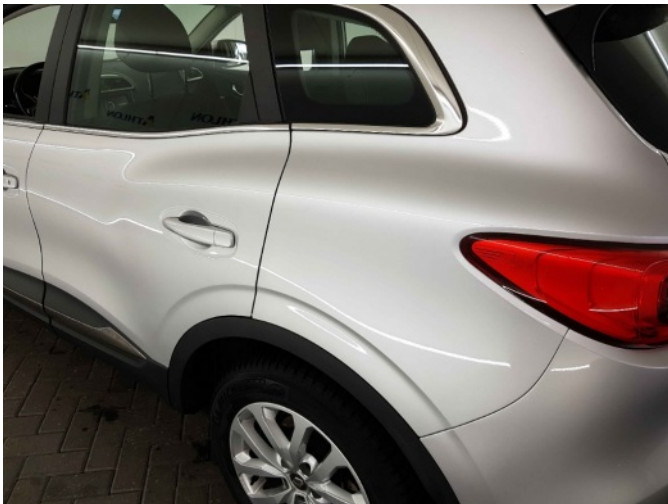
1. Diverse

1.) Diverse | Gebruikssporen

Gebruikssporen

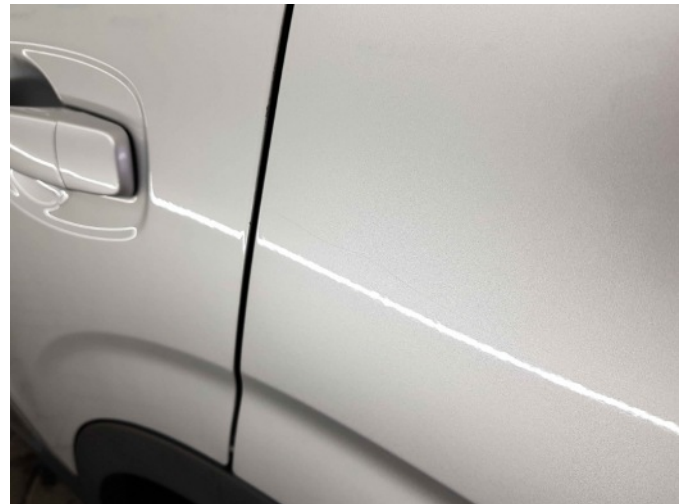
1. Diverse

Gebruikssporen
