Rapport nummer: 0000000827744-NL170
Inspectie plaats: ALMERE
Bezichtigingdatum: 16.07.2021
Vlag : PG-230-V

Opel Astra; Hatchback; Petrol; Manual;

| VIN: | W0LBD6EA6HG162878 | Kilometerstand afgelezen: | 143200 km |

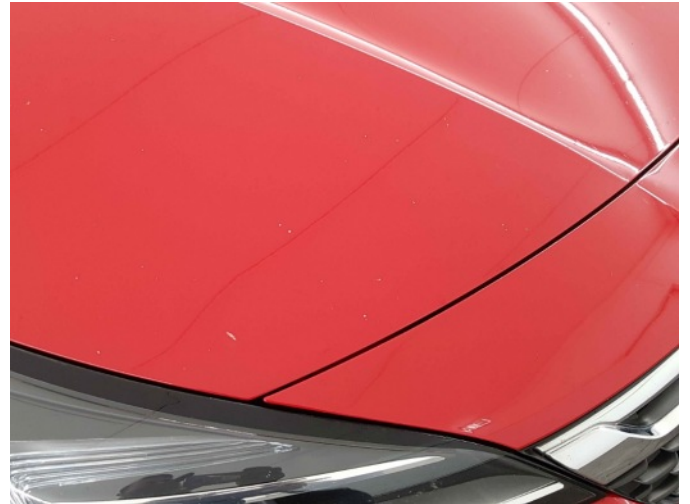
1. diversen

Gebruikssporen

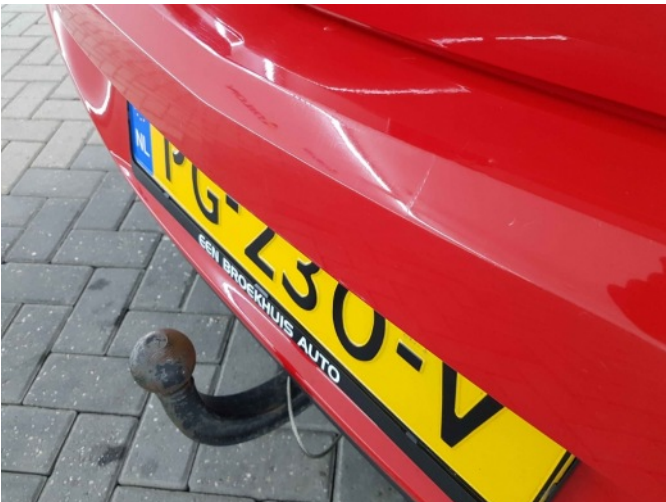
1. diversen

Gebruikssporen

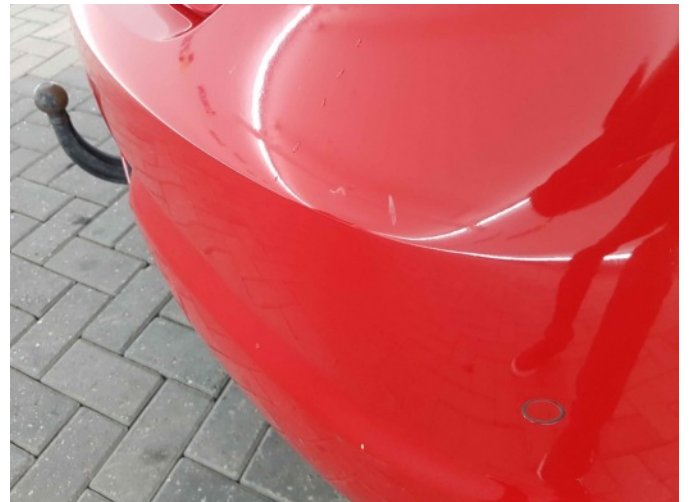
1. diversen

Gebruikssporen

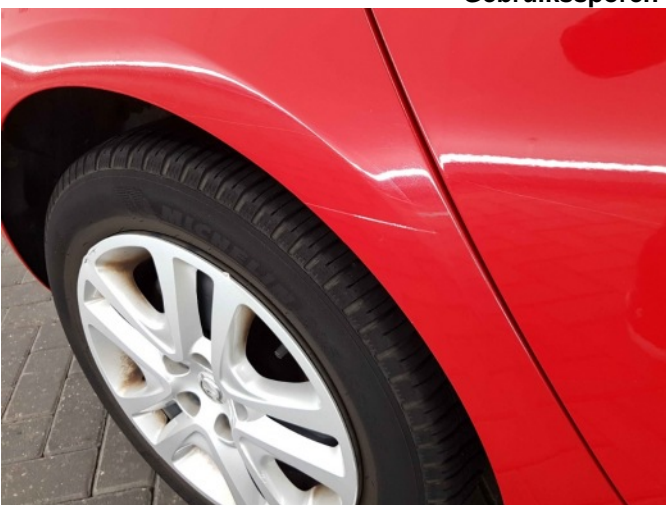
1. diversen

Gebruikssporen

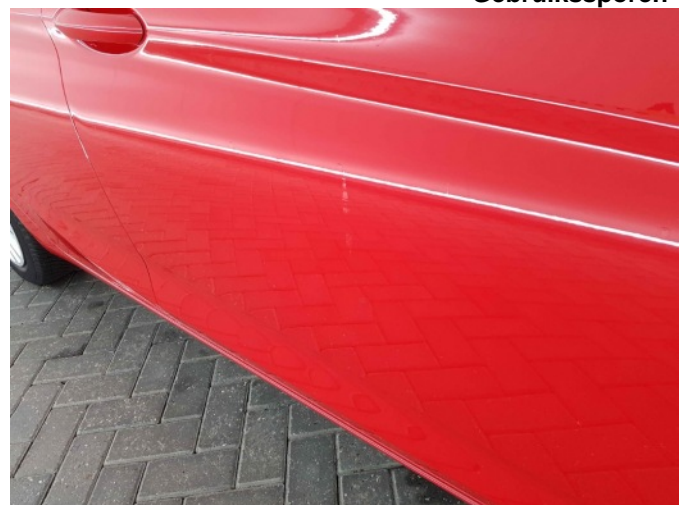
1. diversen

Gebruikssporen

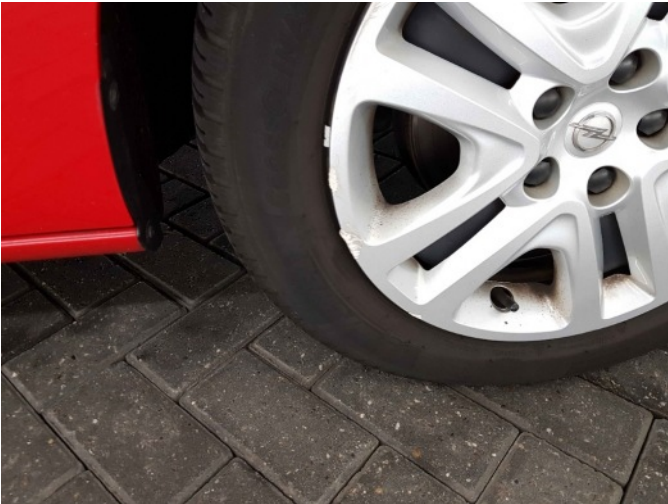
1. diversen

Gebruikssporen

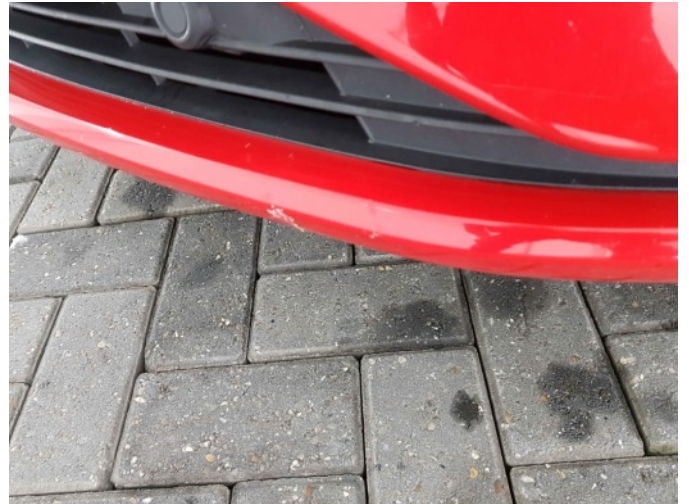
1. diversen

Gebruikssporen

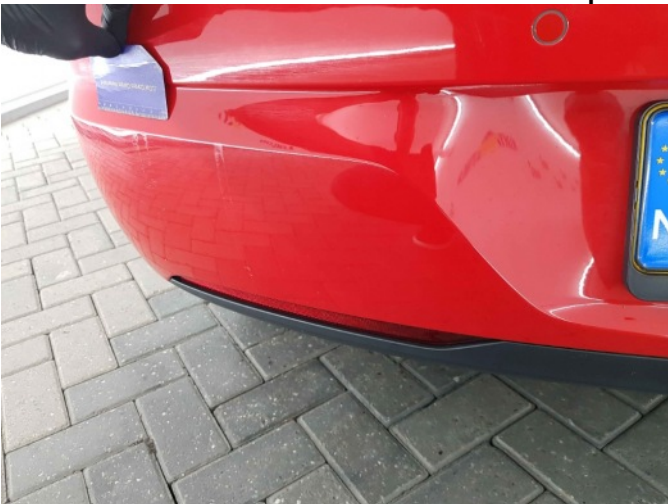
1. diversen

Gebruikssporen
