**Rapport nummer:** 0000000785397-NL170  
**Inspectie plaats:** ALMERE  
**Bezichtigingdatum:** 30.03.2021  
**Vlag :** RT-451-P

**Nissan Qashqai; Hatchback; Petrol; Manual; Grey**

VIN:	<b>SJNFEAJ11U2209176</b>	Kilometerstand afgelezen:	<b>92256 km</b>
Eerste registratie / Bouwjaar:	<b>07.02.2018 / 0</b>	Bezichtigingdatum / -plaats:	<b>30.03.2021 ALMERE</b>
Voertuig type:		Voertuig type:	
HSN/TSN:	<b>null//null</b>	Auto rookvrij:	<b>ja</b>
Conditie exterieur:	<b>3 - Toestand bevredigend</b>	Conditie interieur:	<b>2 - Toestand goed</b>

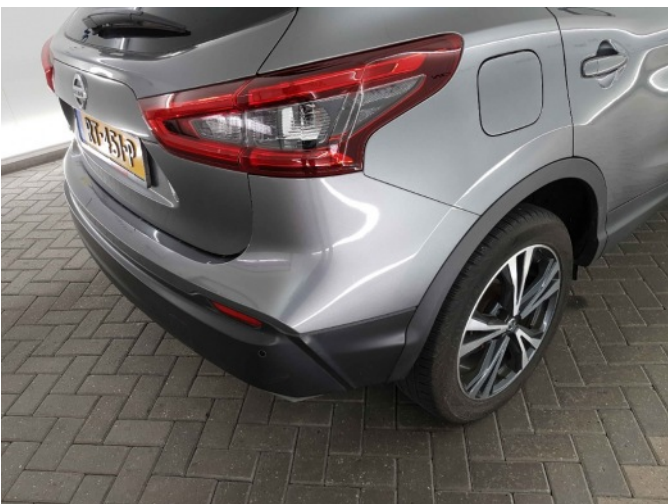
1. Diverse

**Gebruikssporen**

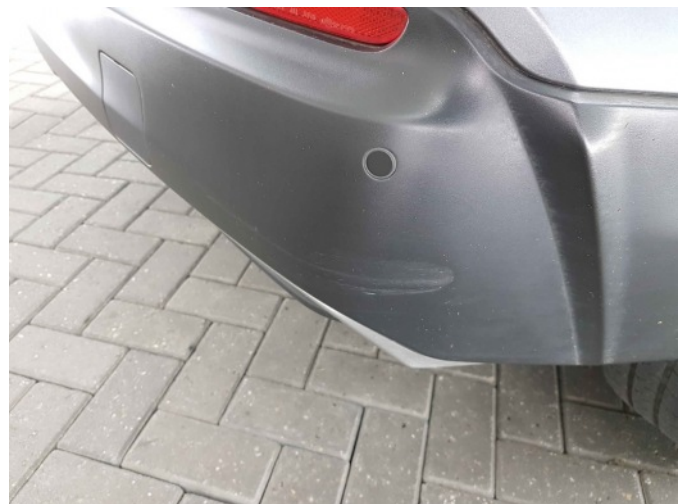
1. Diverse

**Gebruikssporen**

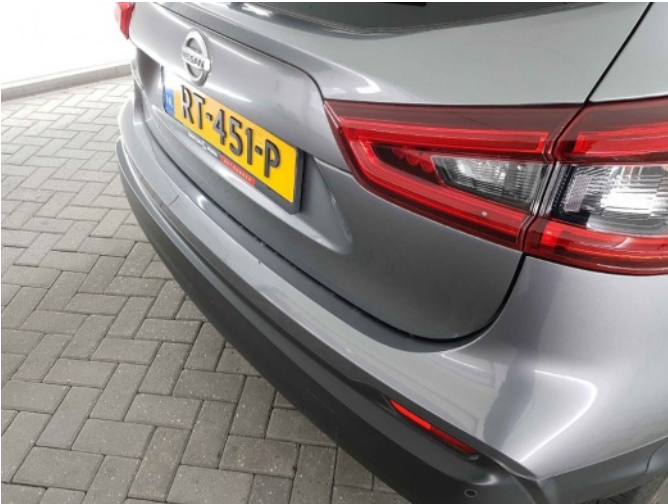
1. Diverse

**Gebruikssporen**

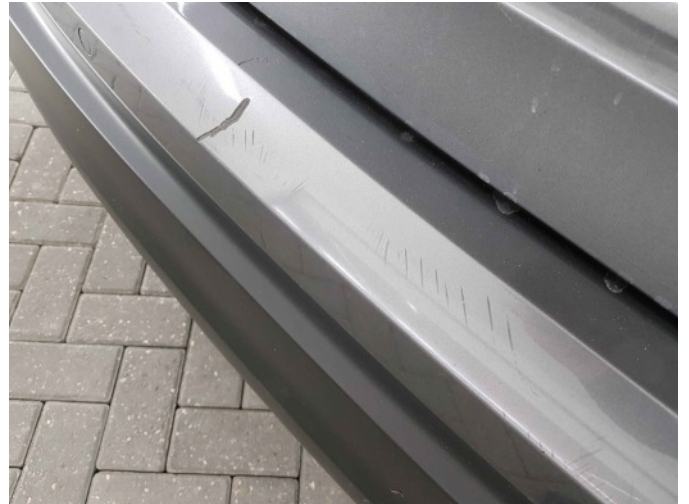
1. Diverse

**Gebruikssporen**

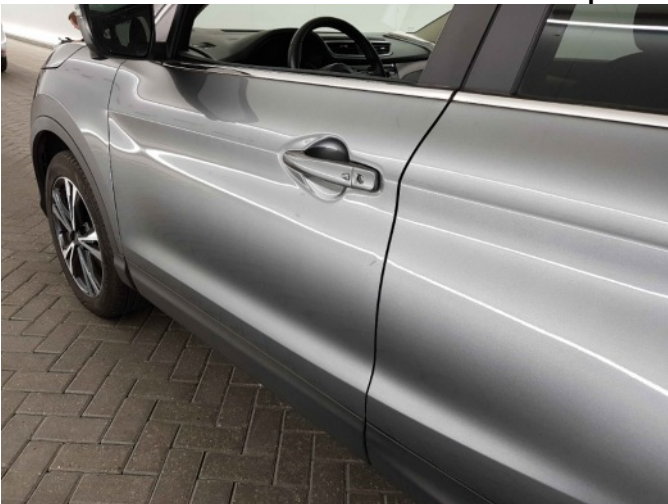
1. Diverse

**Gebruikssporen**

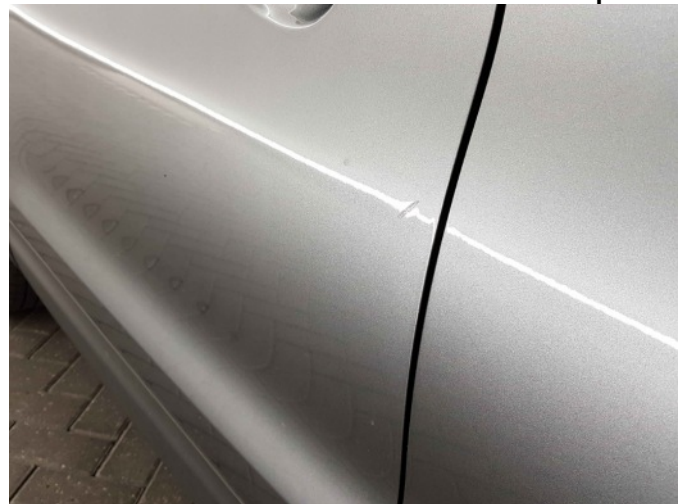
1. Diverse

**Gebruikssporen**

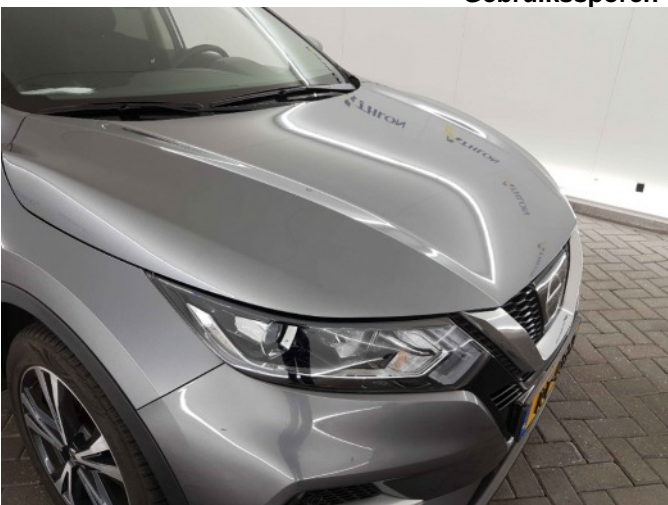
1. Diverse

**Gebruikssporen**

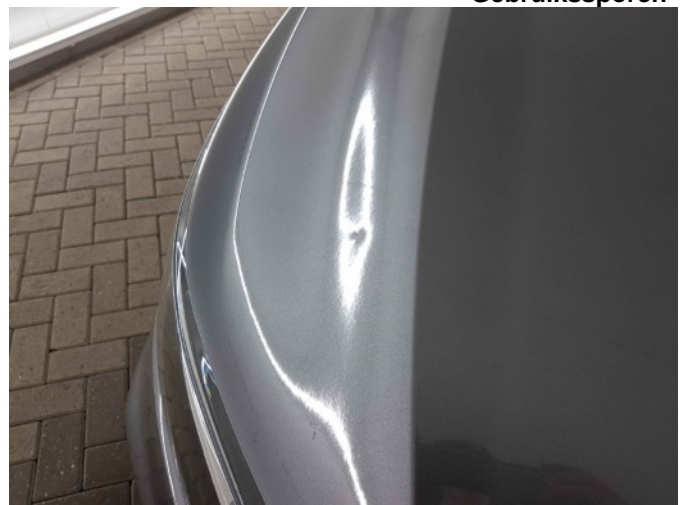
1. Diverse

**Gebruikssporen**

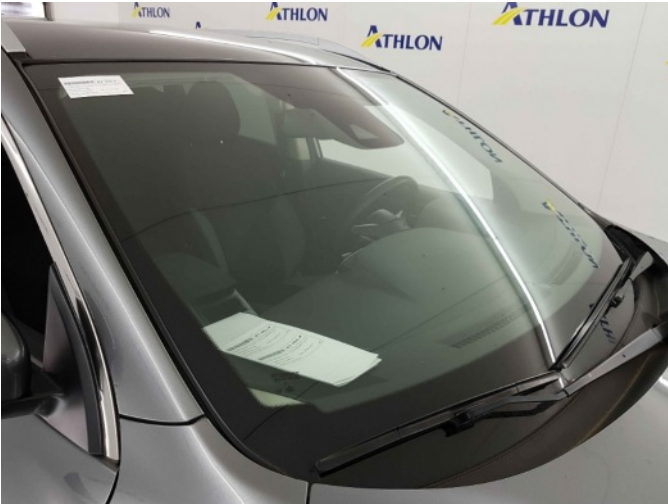
1. Diverse

**Gebruikssporen**

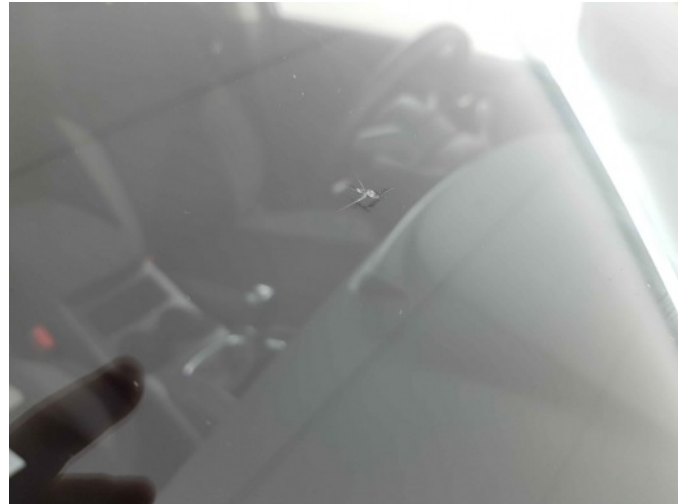
1. Diverse

**Gebruikssporen**
