Klantenrapport

Rapport nummer: 0000000828737-NL253
Inspectie plaats: ALMERE
Bezichtigingdatum: 19.07.2021
Vlag : PN-902-H

Peugeot 208;Hatchback;Diesel;Manual;Black

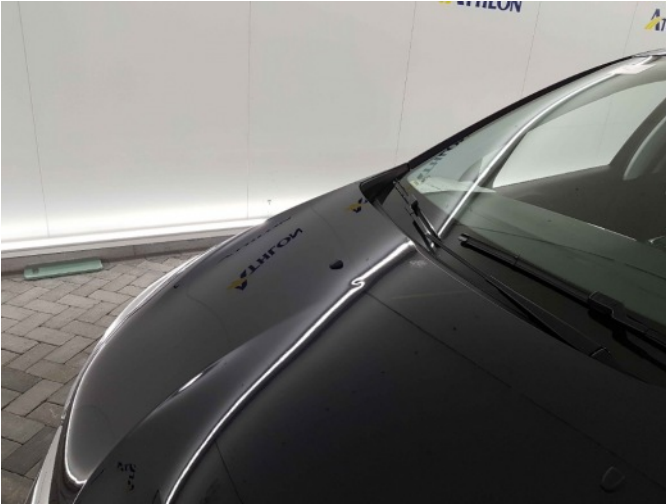
1. Diverse

Gebruikssporen

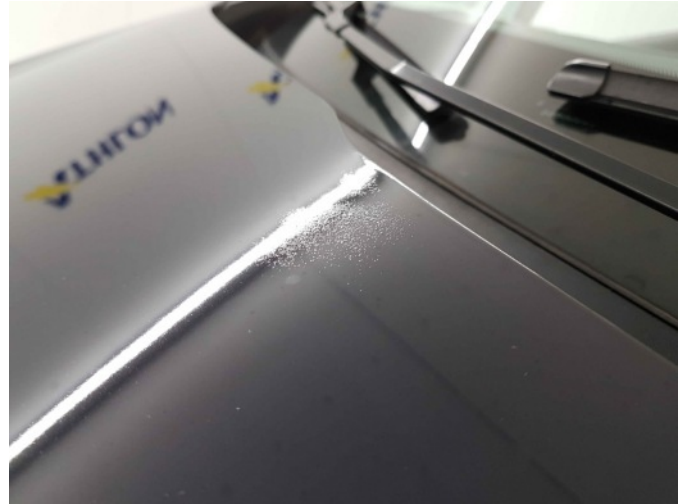
1. Diverse

Gebruikssporen

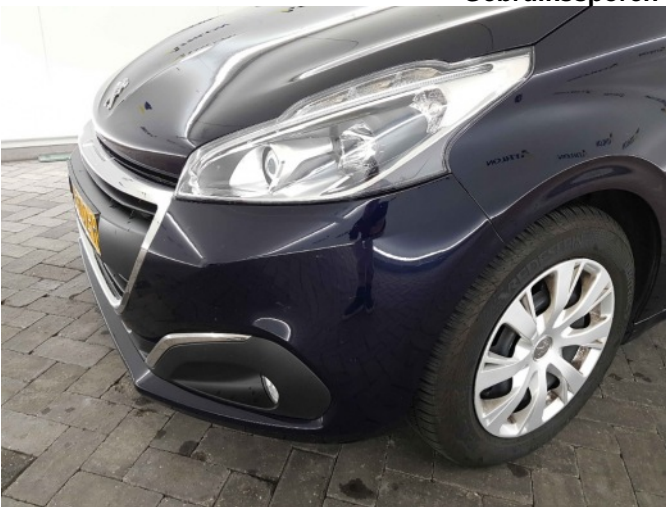
1. Diverse

Gebruikssporen

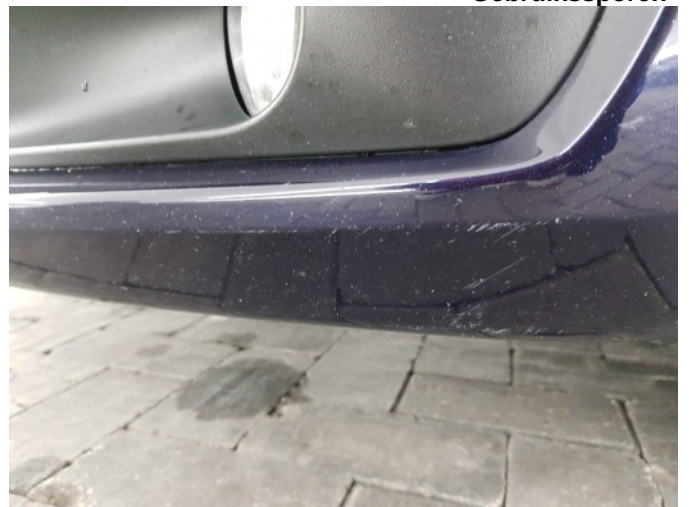
1. Diverse

Gebruikssporen

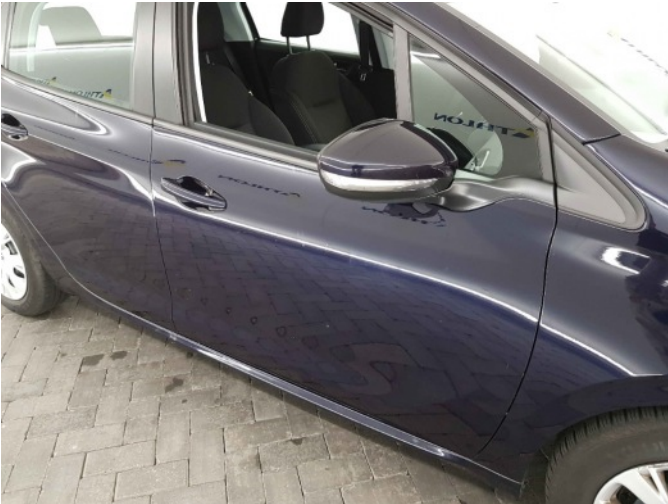
1. Diverse

Gebruikssporen

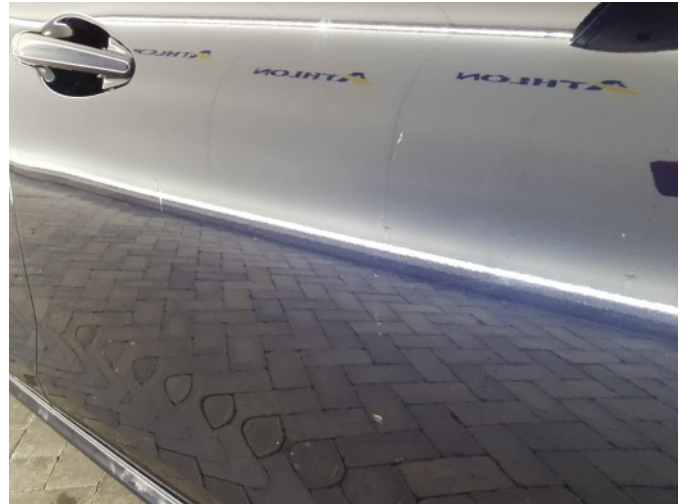
1. Diverse

Gebruikssporen

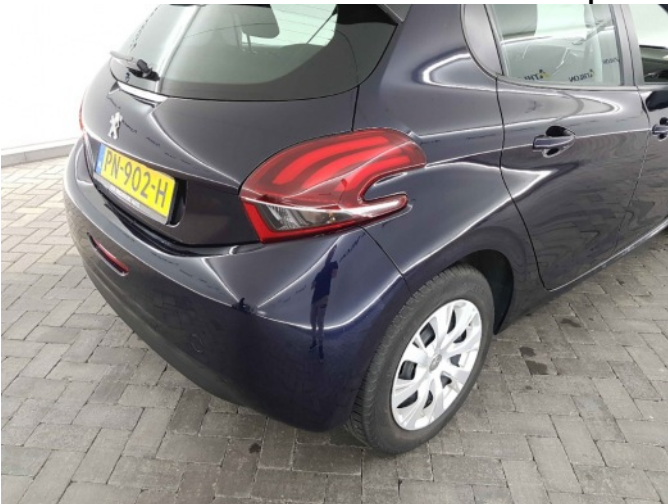
1. Diverse

Gebruikssporen

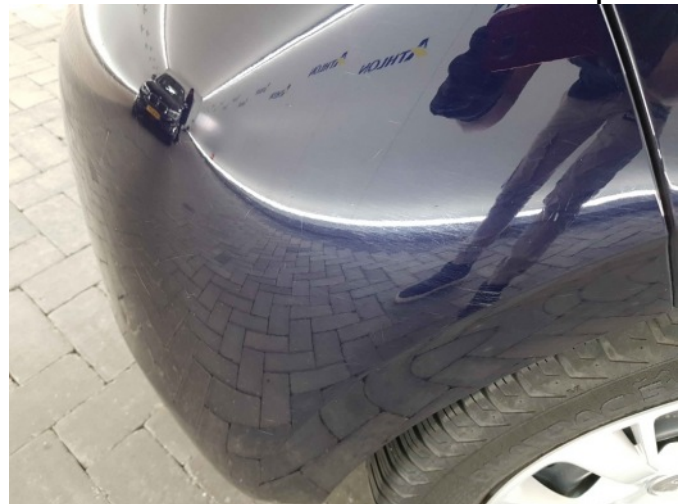
1. Diverse

Gebruikssporen

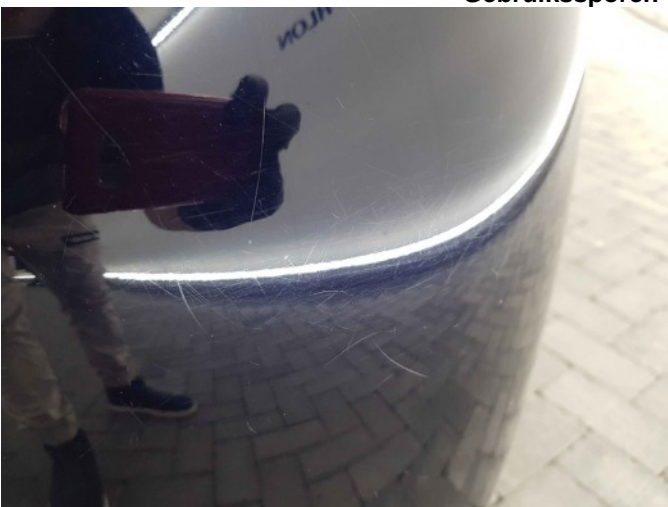
1. Diverse

Gebruikssporen

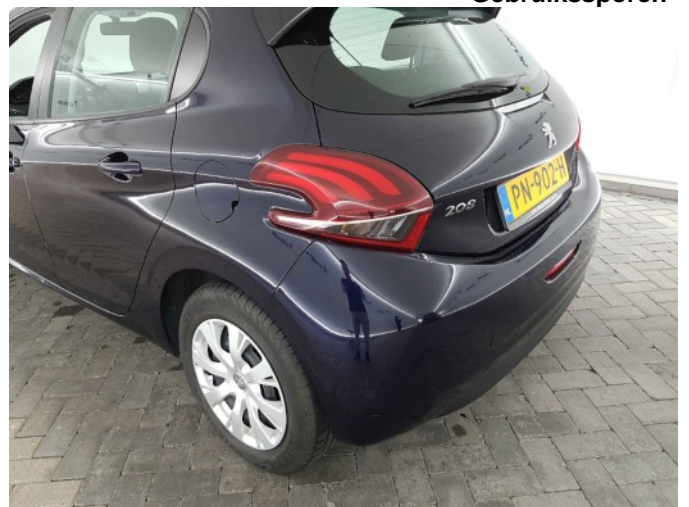
1. Diverse

Gebruikssporen

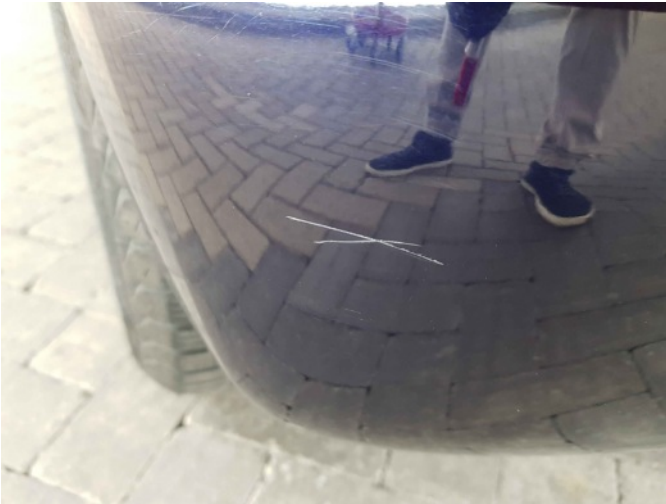
1. Diverse

Gebruikssporen
