**Rapport nummer:** 0000000827090-NL170  
**Inspectie plaats:** ALMERE  
**Bezichtigingdatum:** 16.07.2021  
**Vlag :** ZL-838-K

##### Volkswagen Golf;Hatchback;Petrol;Automatic;Black

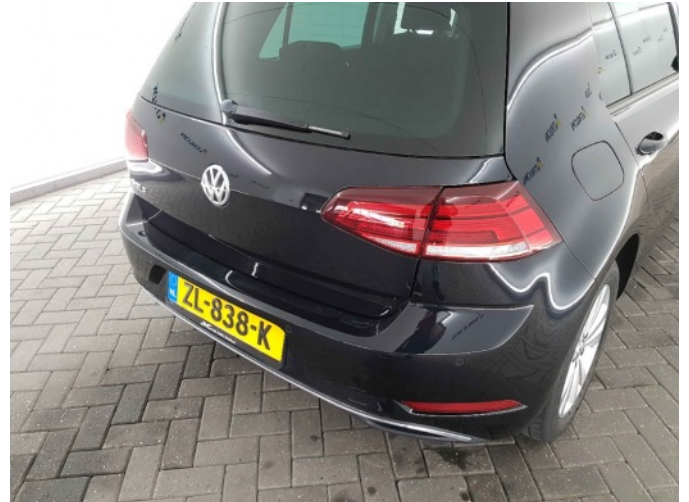
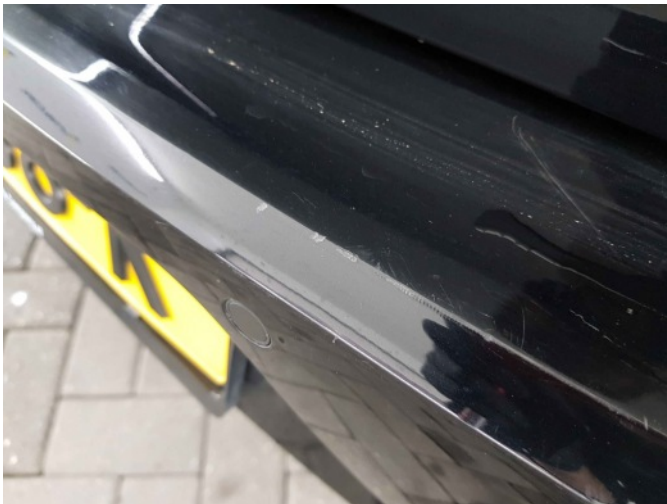
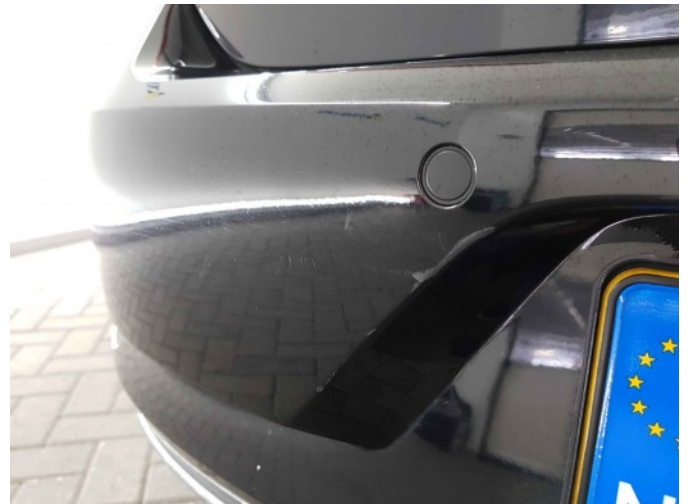
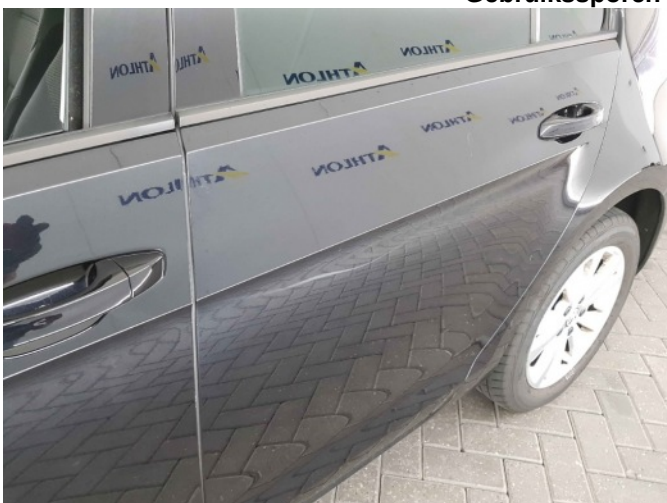
#### 1.) Diverse | Gebruikssporen

Vloeistof lekkage : in orde; Instrumentenpaneel: in orde; Remssysteem: onderzocht Limited; Koppeling: Niet beschikbaar;  
 Motor: in orde; Veersysteem: in orde; Stuurinrichting: in orde; Transmissie: in orde; Conditie interieur: 2 - Toestand goed;

1. Diverse

Gebruikssporen
