**Rapport nummer:** 0000000823928-NL170  
**Inspectie plaats:** almere  
**Bezichtigingdatum:** 19.07.2021  
**Vlag :** V-827-BJ

#### Opel Vivaro GB;Bestelauto;Diesel;Manual;Grey

VIN:	<b>WOLF7D607HV607269</b>	Kilometerstand afgelezen:	<b>176995 km</b>
Eerste registratie / Bouwjaar:	<b>11.11.2016 / 0</b>	Bezichtigingdatum / -plaats:	<b>19.07.2021 almere</b>
Voertuig type:	<b>Bestelbus</b>	Voertuig type:	<b>busje</b>
HSN/TSN:	<b>null//null</b>	Auto rookvrij:	<b>ja</b>
Conditie exterieur:	<b>3 - Toestand bevredigend</b>	Conditie interieur:	<b>2 - Toestand goed</b>

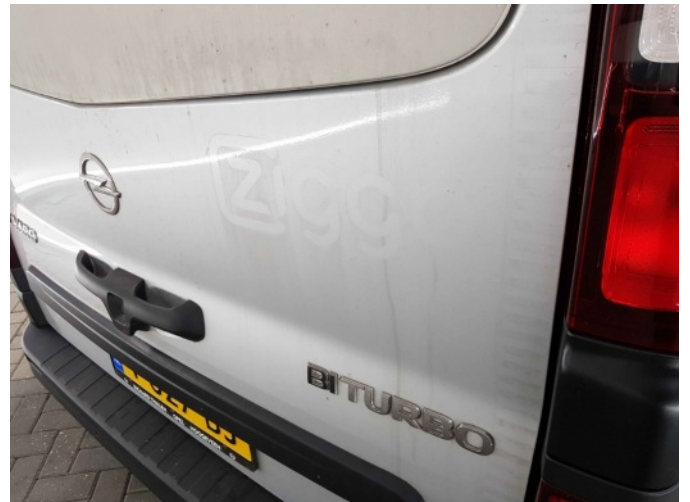
1. ontsticker-sporen

**Gebruikssporen**

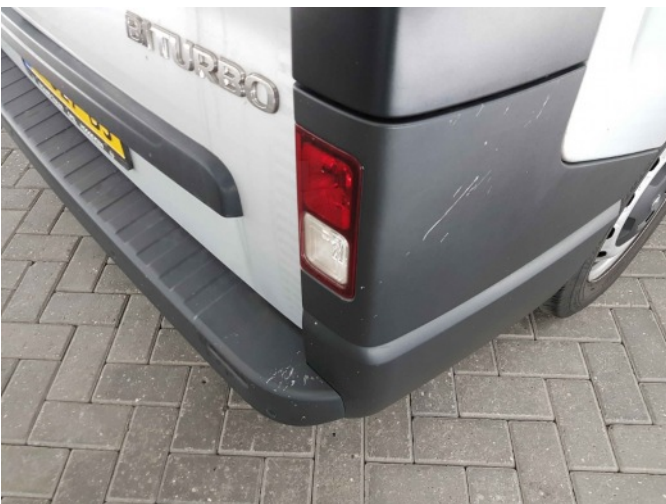
1. ontsticker-sporen

**Gebruikssporen**

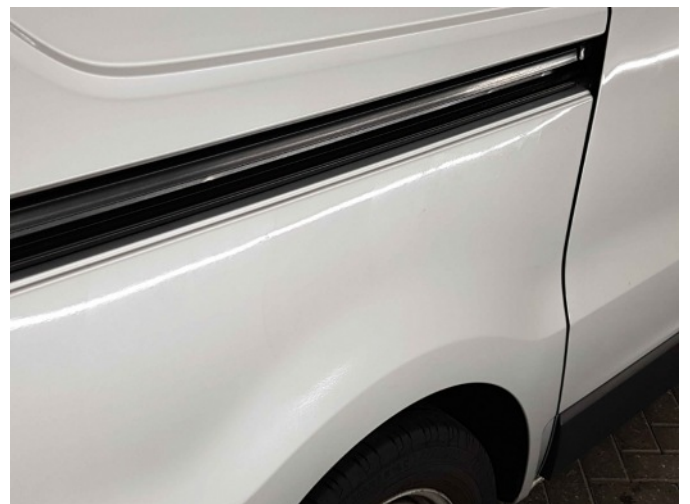
1. ontsticker-sporen

**Gebruikssporen**

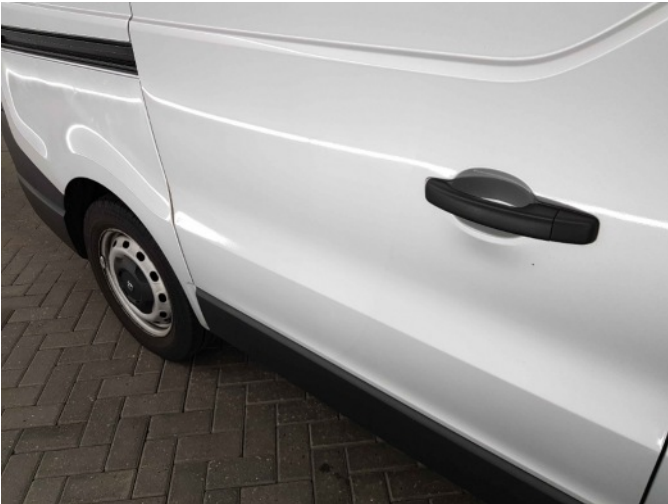
1. ontsticker-sporen

**Gebruikssporen**

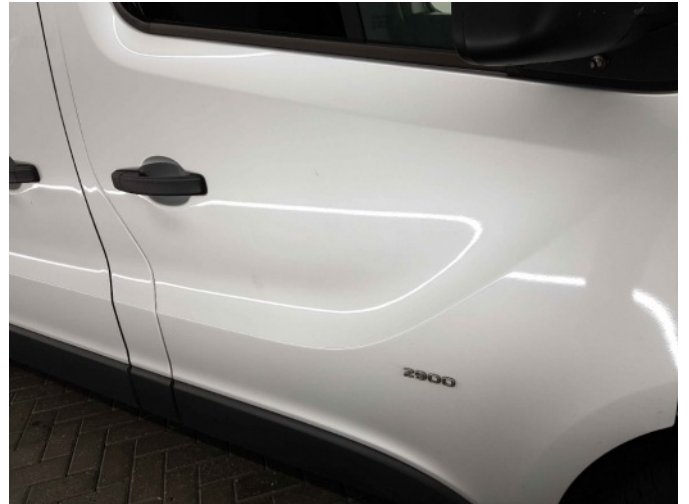
1. ontsticker-sporen

**Gebruikssporen**

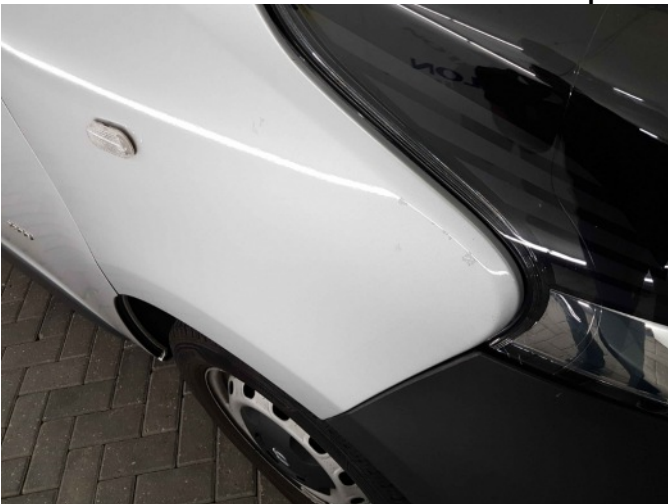
1. ontsticker-sporen

**Gebruikssporen**

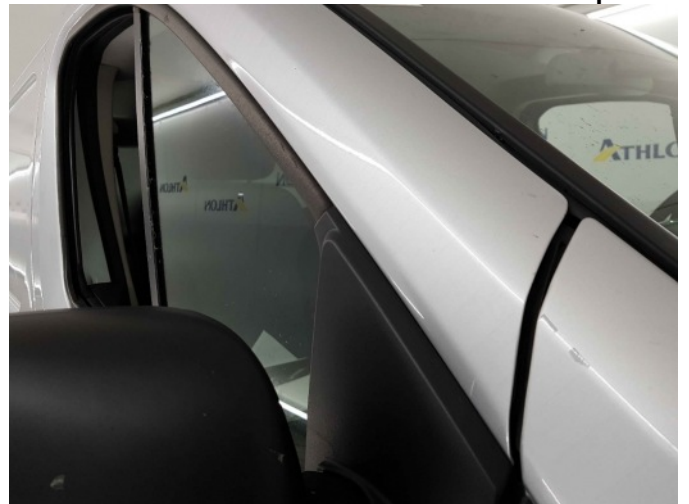
1. ontsticker-sporen

**Gebruikssporen**

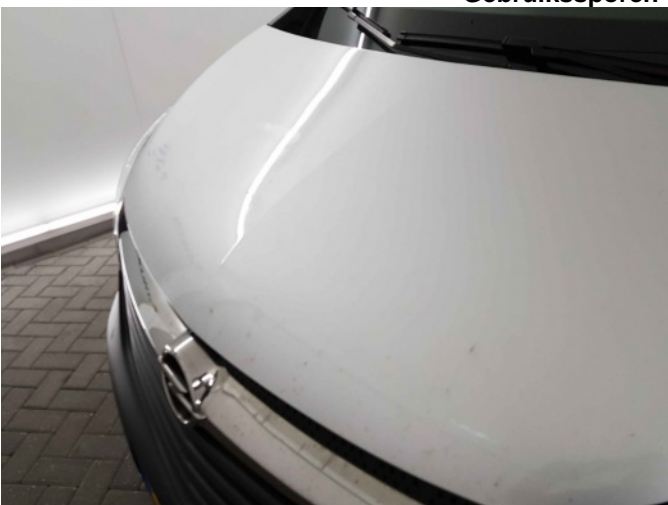
1. ontsticker-sporen

**Gebruikssporen**

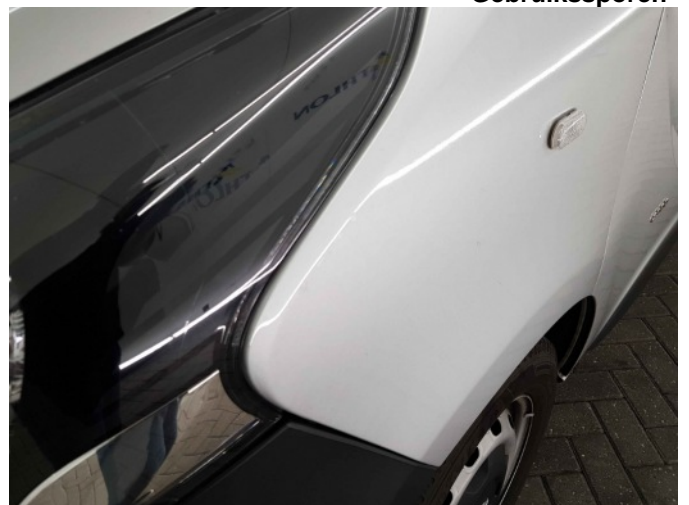
1. ontsticker-sporen

**Gebruikssporen**

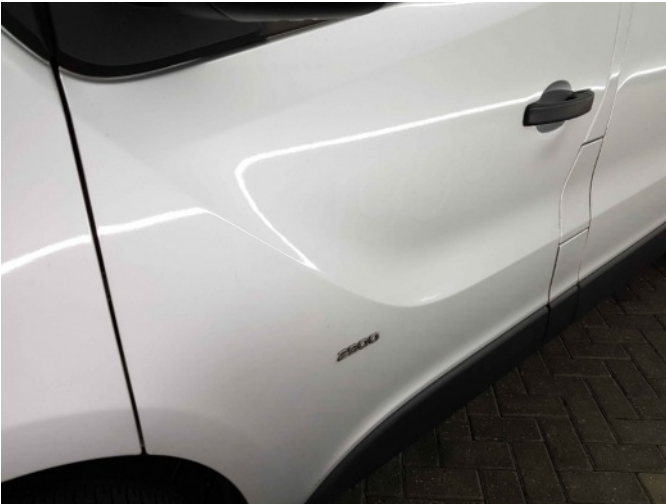
1. ontsticker-sporen

**Gebruikssporen**

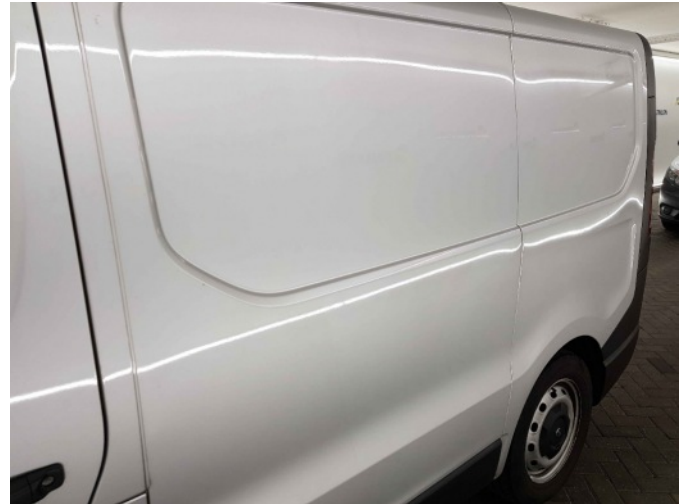
1. ontsticker-sporen

**Gebruikssporen**

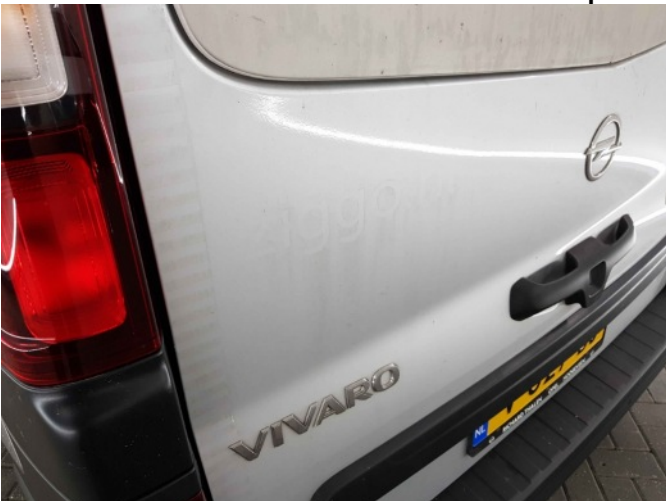
1. ontsticker-sporen

**Gebruikssporen**

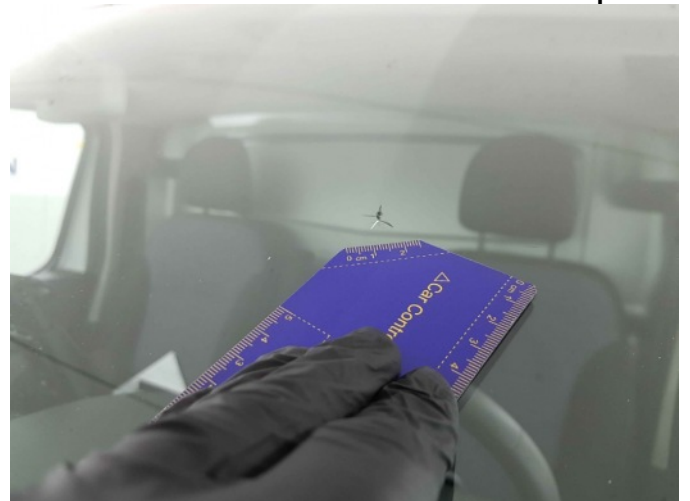
2. diversen

**Gebruikssporen**
