**Rapport nummer:** 0000000785028-NL170  
**Inspectie plaats:** ALMERE  
**Bezichtigingdatum:** 29.03.2021  
**Vlag :** PG-513-H

**Volkswagen Golf;Hatchback;Petrol;Manual;Grey**

fotografisch verslag

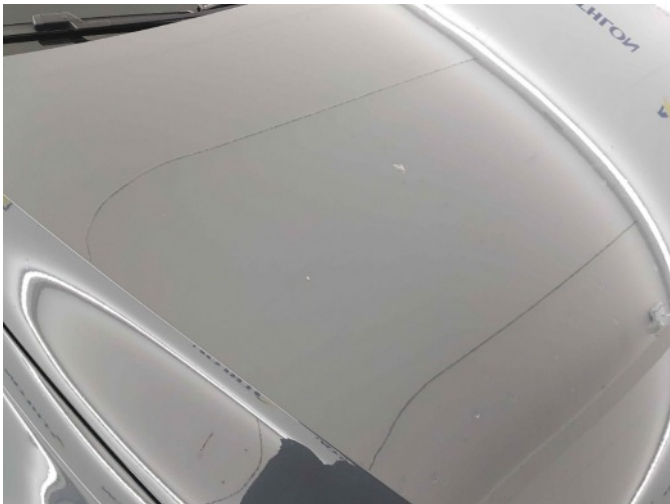
1. Diverse

Gebruikssporen

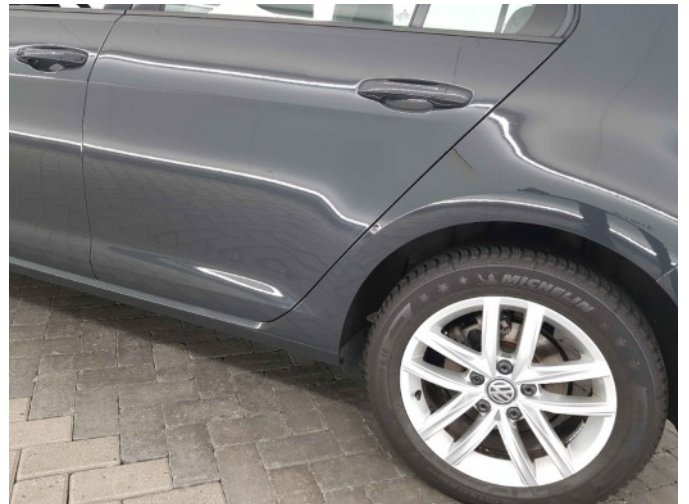
1. Diverse

Gebruikssporen

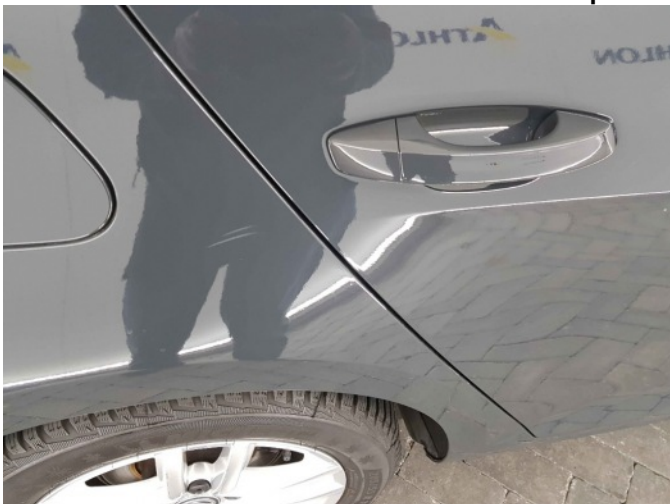
1. Diverse

Gebruikssporen

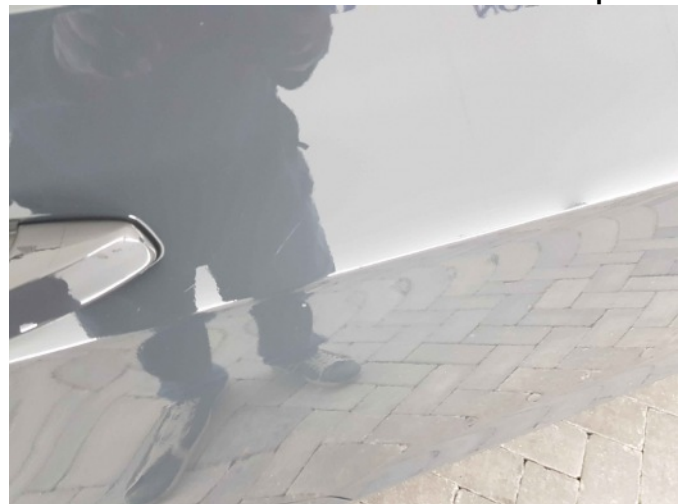
1. Diverse

Gebruikssporen

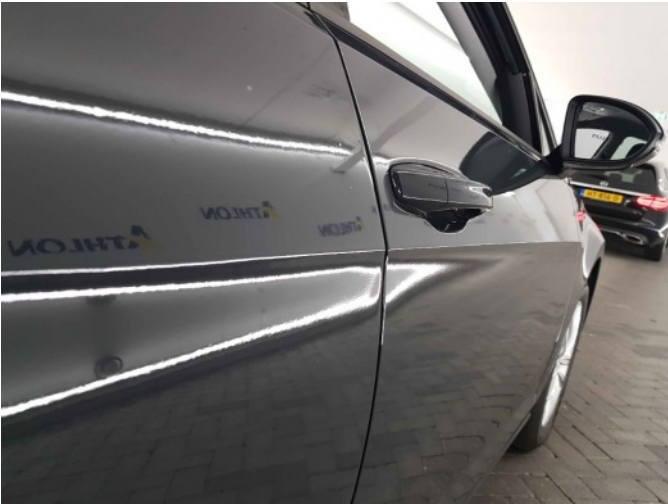
1. Diverse

**Gebruikssporen**

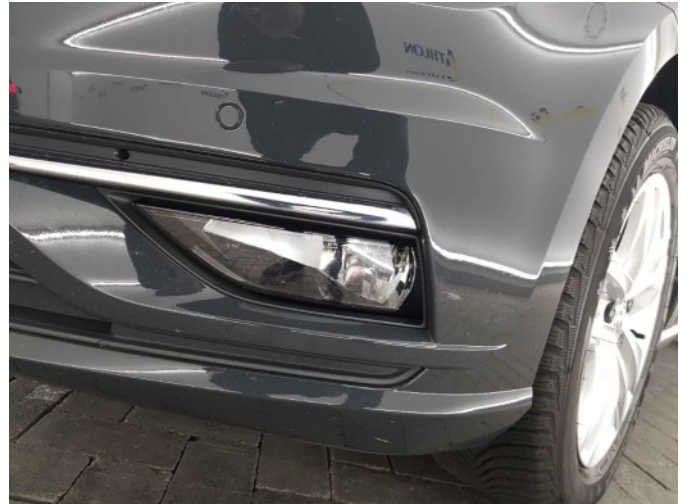
1. Diverse

**Gebruikssporen**
