## Klantenrapport

Rapport nummer: 0000000828023-NL253  
 Inspectie plaats: ALMERE  
 Bezichtigingdatum: 19.07.2021  
 Vlag : SL-364-N

#### Audi A5 Sportback;Hatchback;Diesel;Automatic;Grey

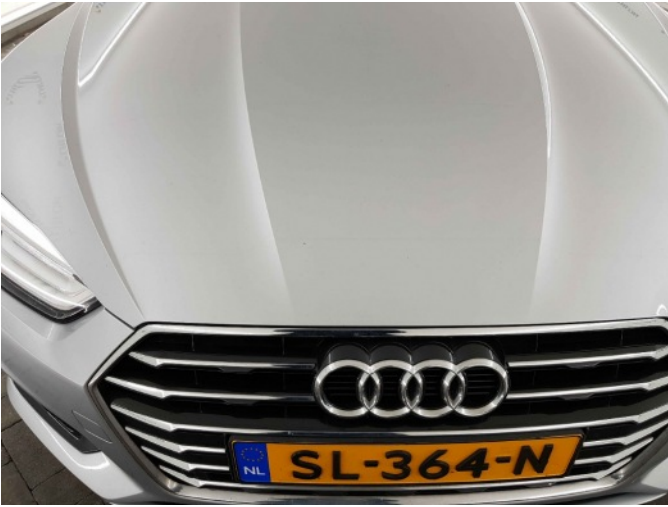
1. Motorkap

Steenslag

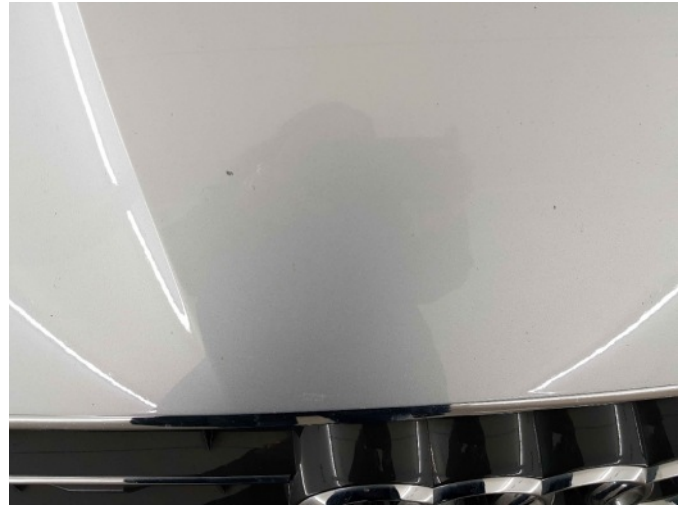
1. Motorkap

Steenslag

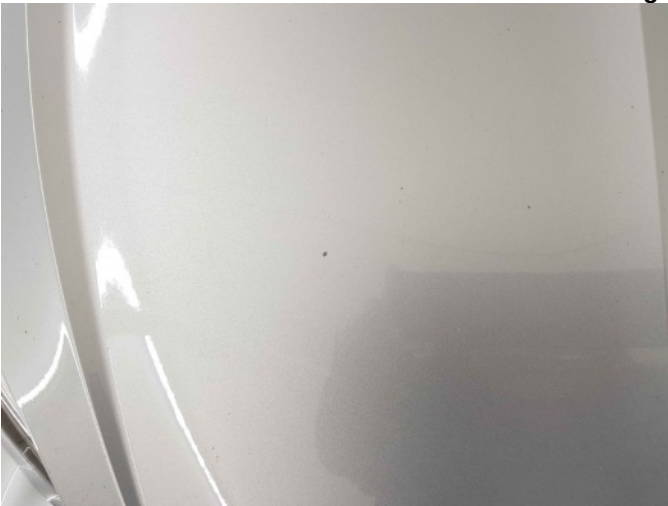
1. Motorkap

Steenslag

Gebruikssporen

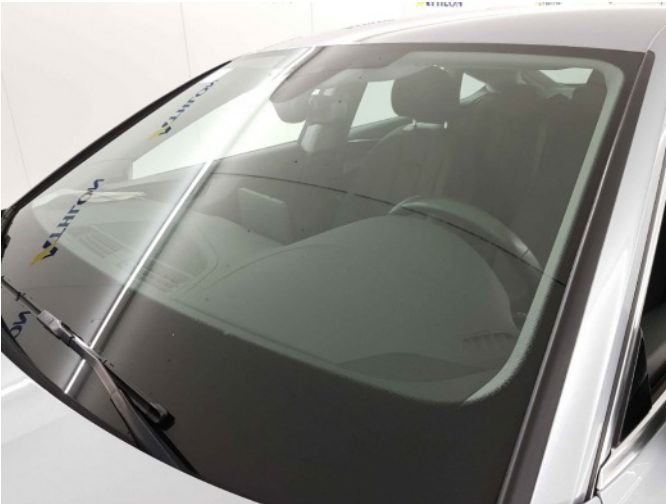
1. Diverse

**Gebruikssporen**

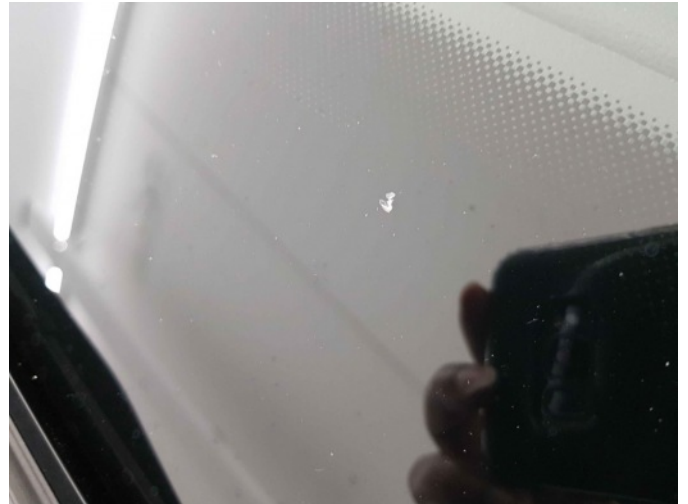
1. Diverse

**Gebruikssporen**

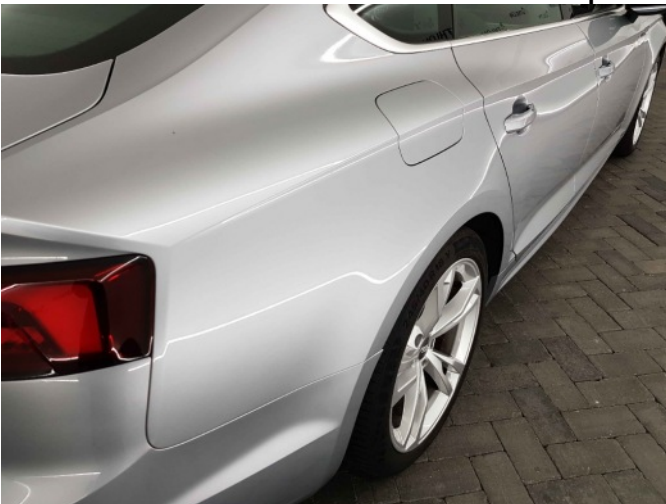
1. Diverse

**Gebruikssporen**

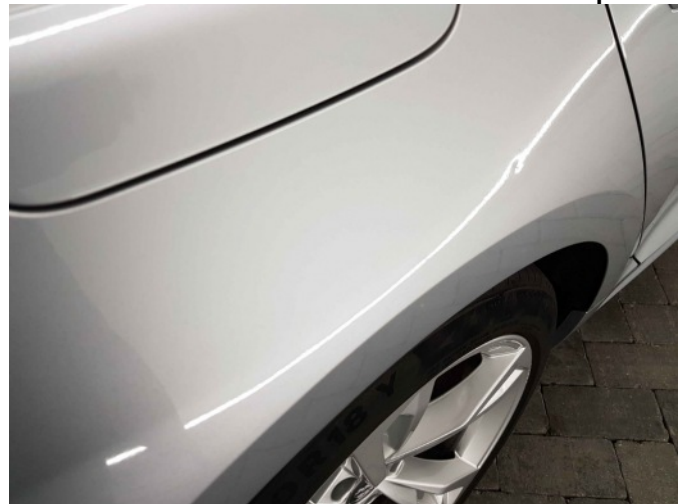
1. Diverse

**Gebruikssporen**

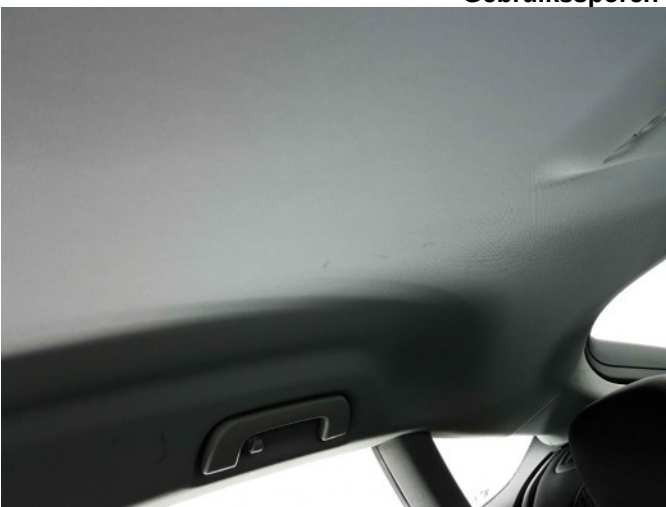
1. Diverse

**Gebruikssporen**

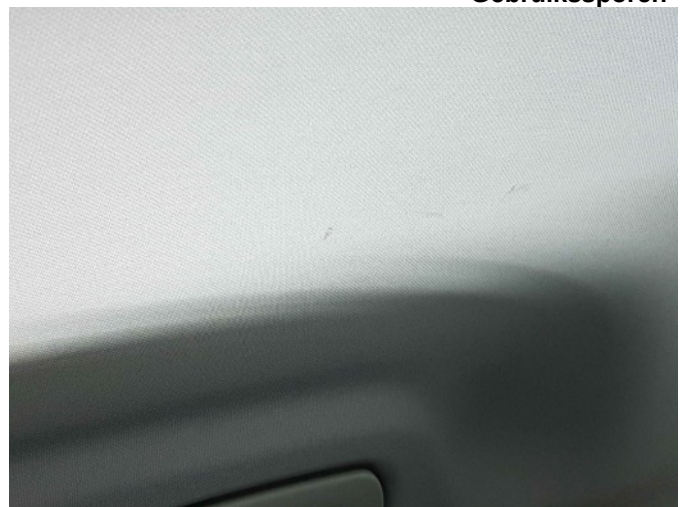
1. Diverse

**Gebruikssporen**
