**Rapport nummer:** 0000000827745-NL170  
**Inspectie plaats:** ALMERE  
**Bezichtigingdatum:** 16.07.2021  
**Vlag :** PL-309-T

##### Alfa Romeo Giulietta;Hatchback;Petrol;Manual;

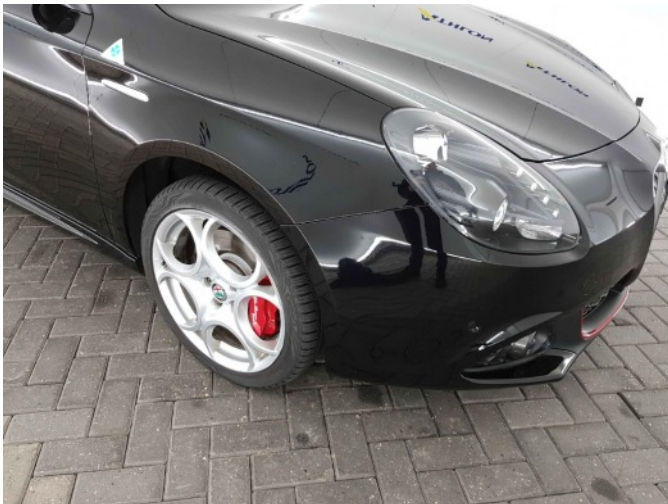
1. Diverse

#### 1.) Diverse | Gebruikssporen

Gebruikssporen

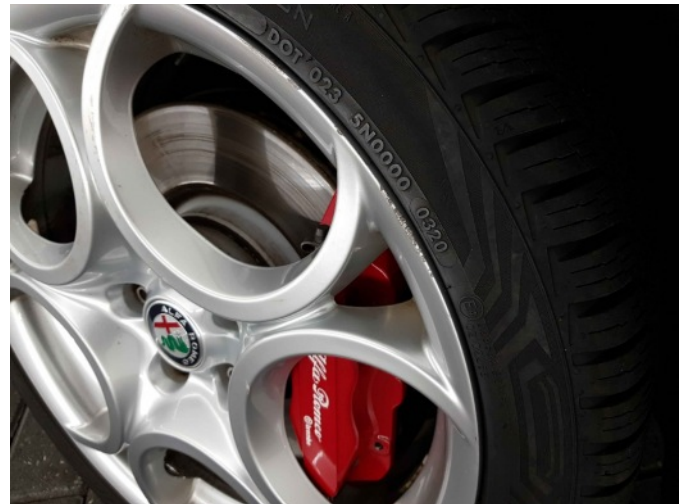
1. Diverse

Gebruikssporen

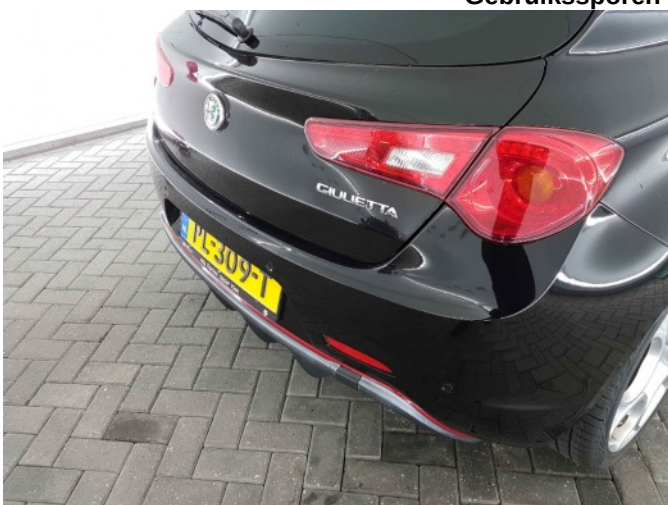
1. Diverse

Gebruikssporen

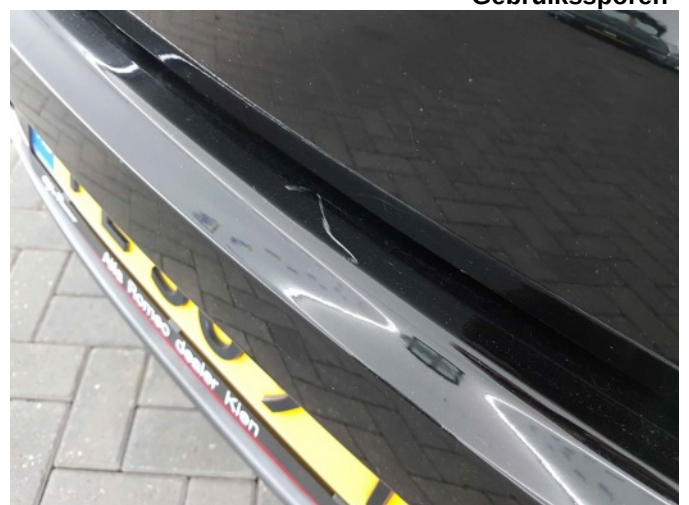
1. Diverse

Gebruikssporen

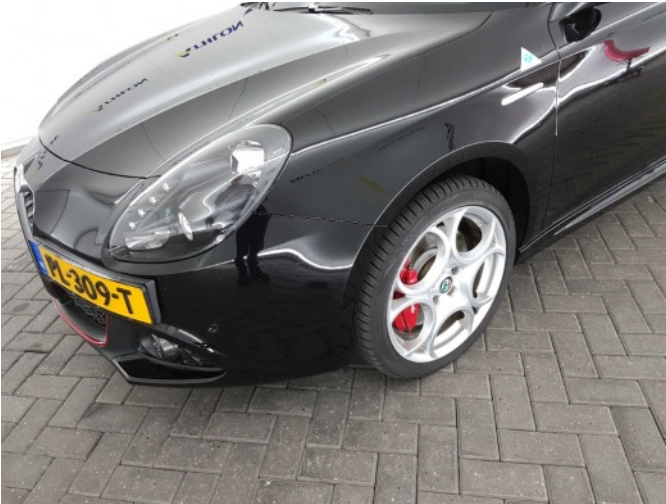
1. Diverse

**Gebruikssporen**

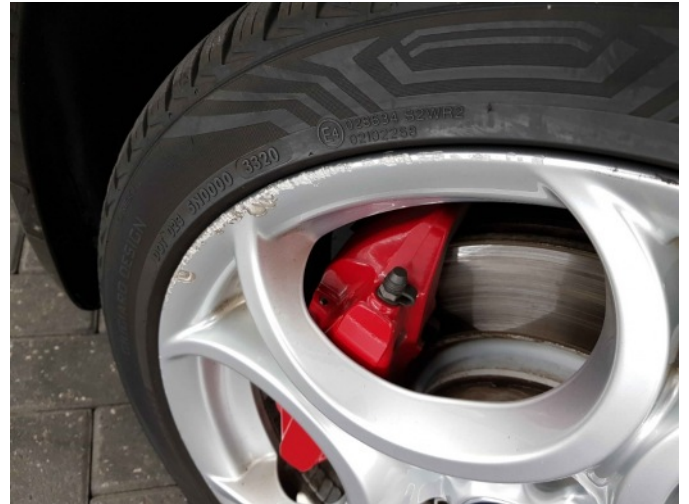
1. Diverse

**Gebruikssporen**
