Klantenrapport

Rapport nummer: 0000000815013-NL253
 Inspectie plaats: ALMERE
 Bezichtigingdatum: 09.07.2021
 Vlag : VH-601-R

Renault Master GB;Bestelauto;Diesel;Automatic;

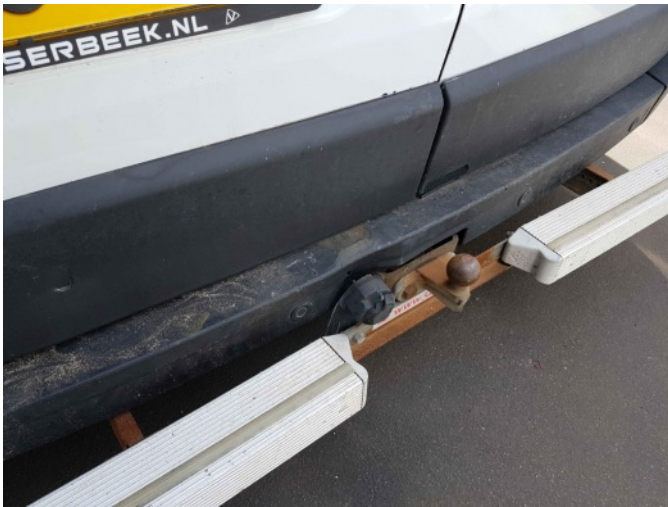
1. Achterbumper

Deuk/Deuken

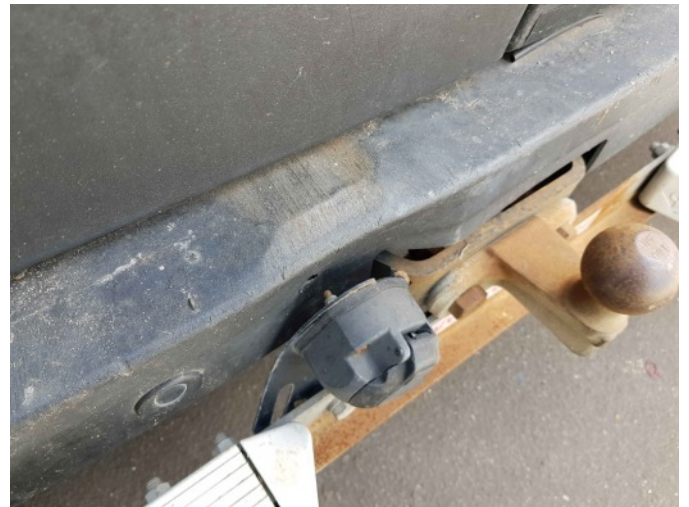
1. Achterbumper

Deuk/Deuken

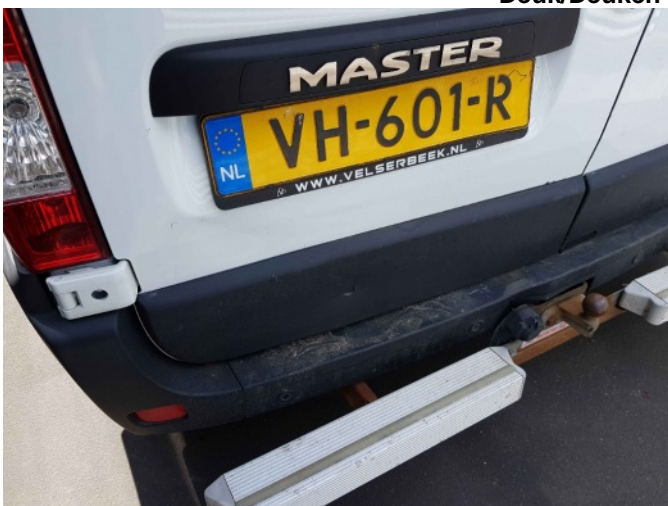
1. Achterbumper

Deuk/Deuken

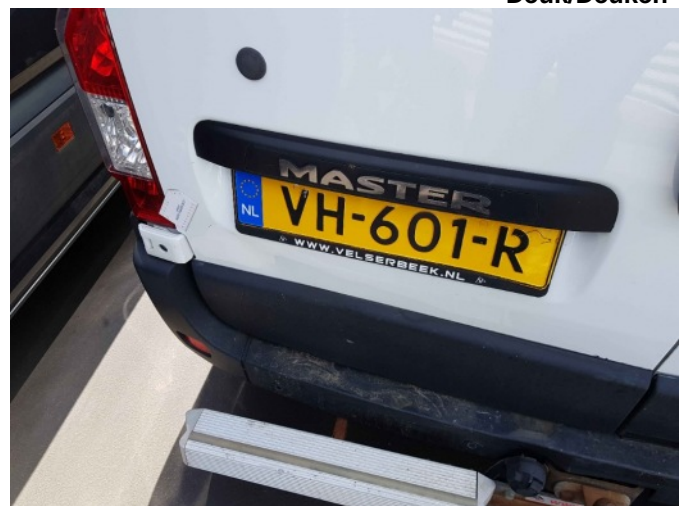
2. Achterklep

Deuk/Deuken

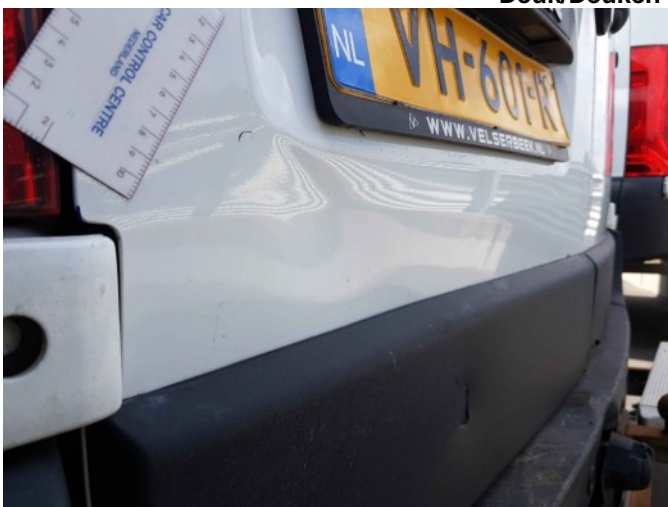
2. Achterklep

Deuk/Deuken

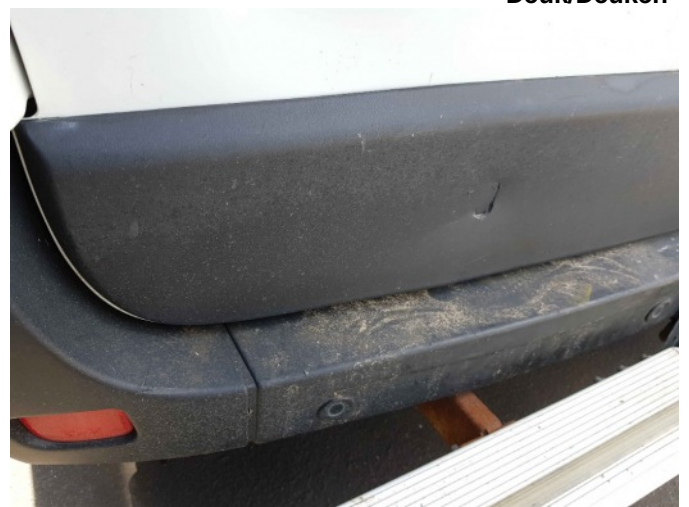
2. Achterklep

Deuk/Deuken

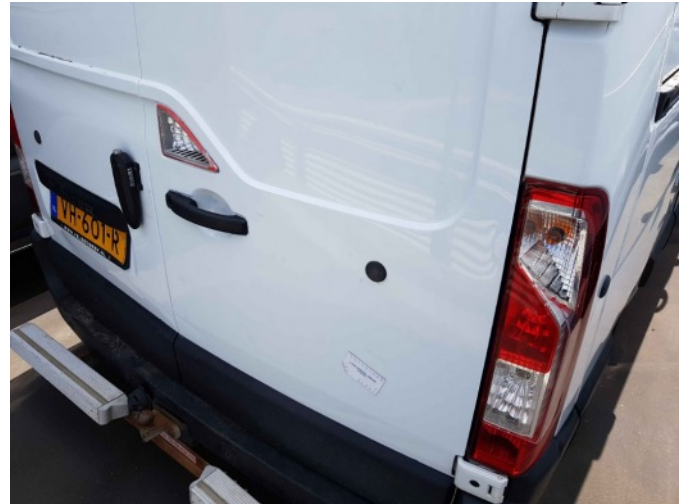
2. Achterklep

Deuk/Deuken

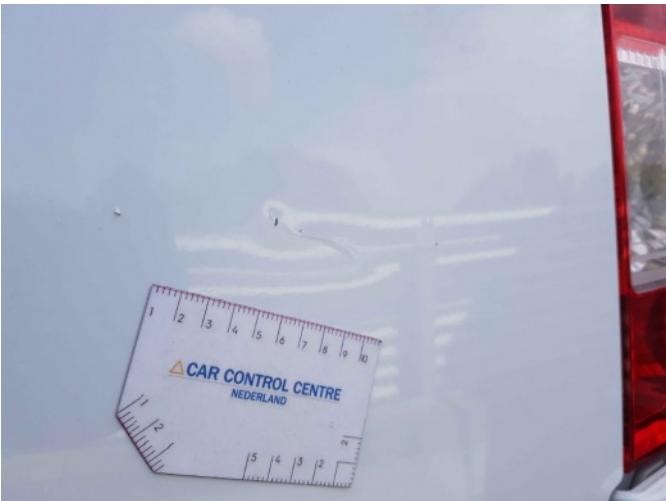
2. Achterklep

Deuk/Deuken

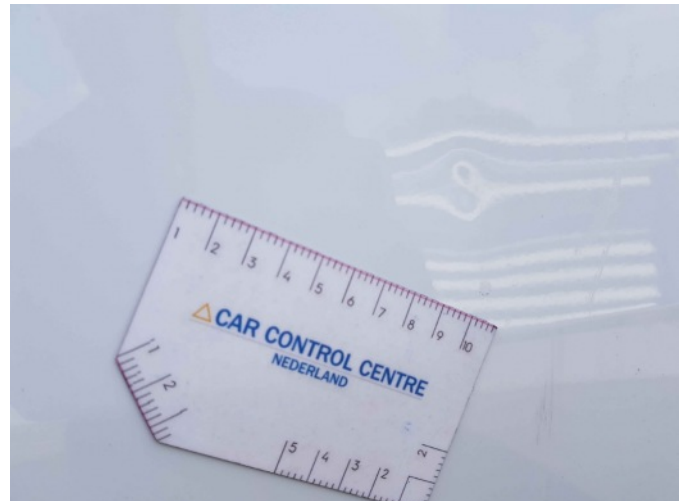
2. Achterklep

Deuk/Deuken

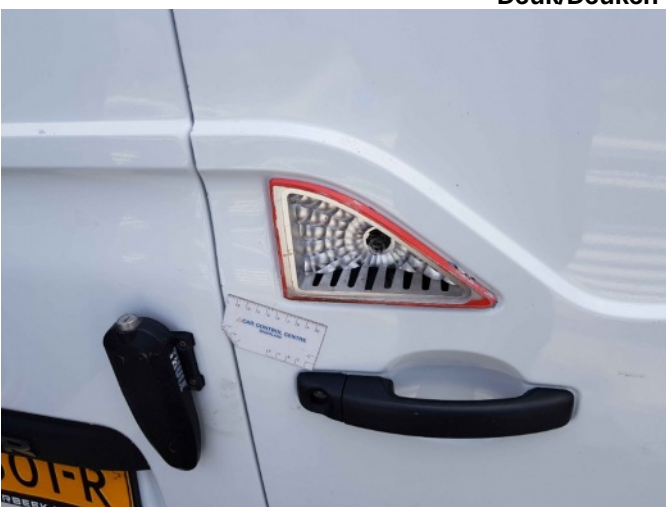
2. Achterklep

Deuk/Deuken

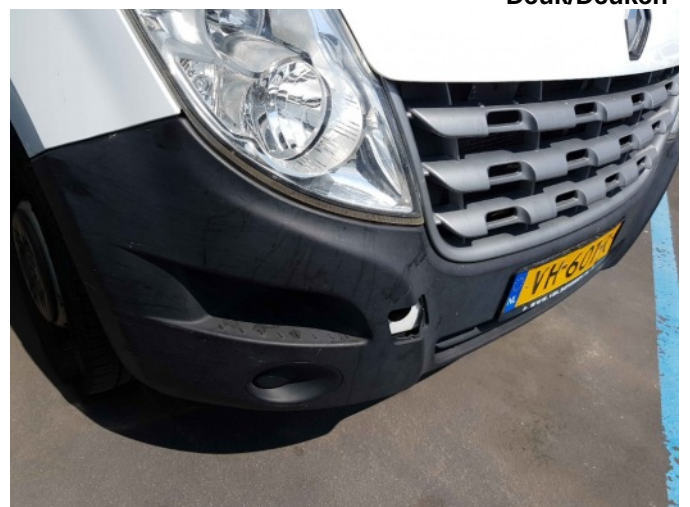
3. Voorbumper

Krassen

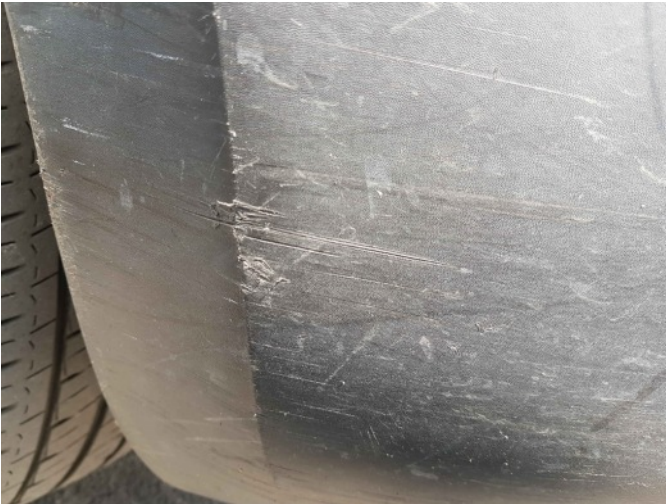
3. Voorbumper

Krassen

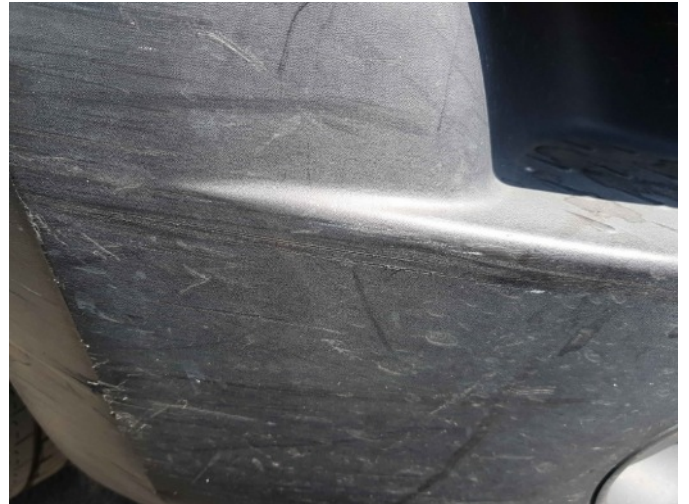
3. Voorbumper

Krassen

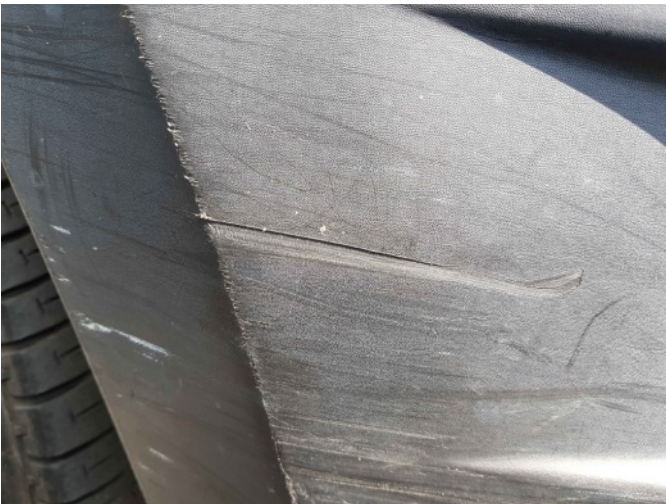
3. Voorbumper

Krassen

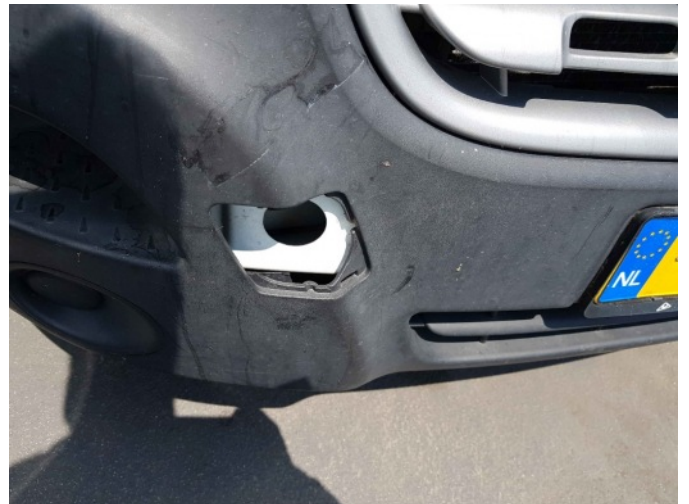
3. Voorbumper

Krassen

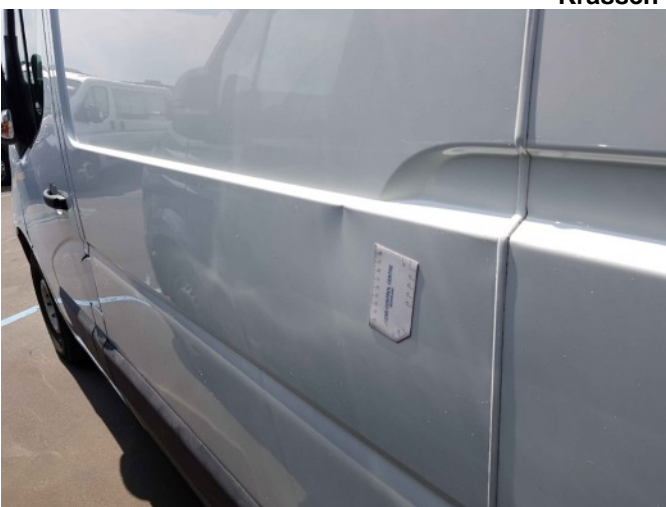
4. Portier achter - links

Deuk/Deuken

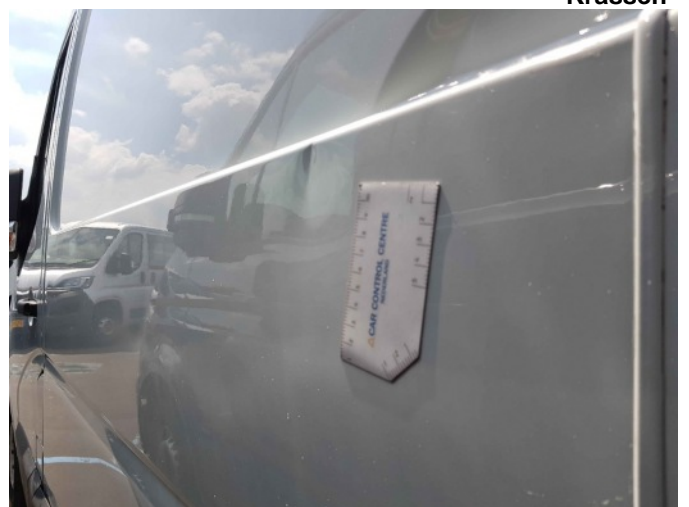
4. Portier achter - links

Deuk/Deuken

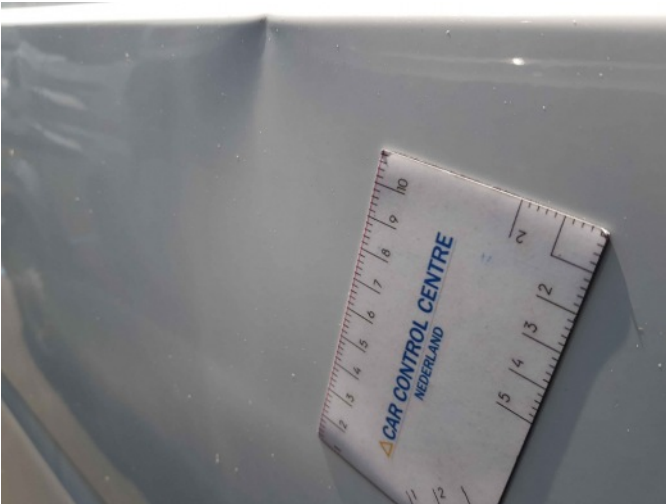
4. Portier achter - links

Deuk/Deuken

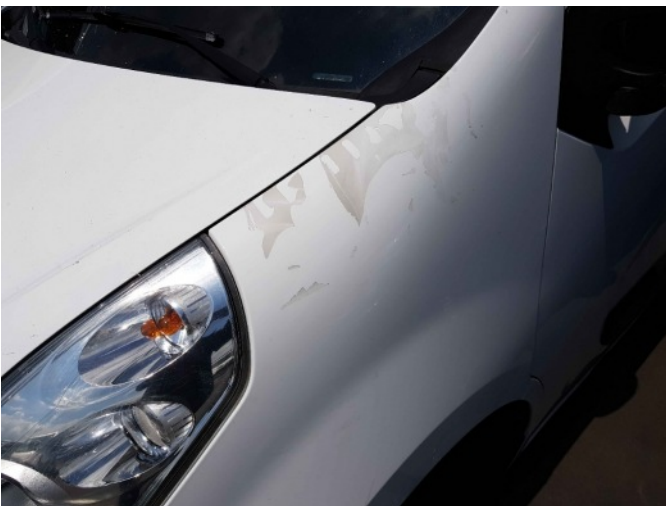
1. Diverse

Gebruikssporen
