**Rapport nummer:** 0000000829447-NL170  
**Inspectie plaats:** ALMERE  
**Bezichtigingdatum:** 21.07.2021  
**Vlag :** JZ-642-K

##### Peugeot 108;Hatchback;Petrol;Manual;White

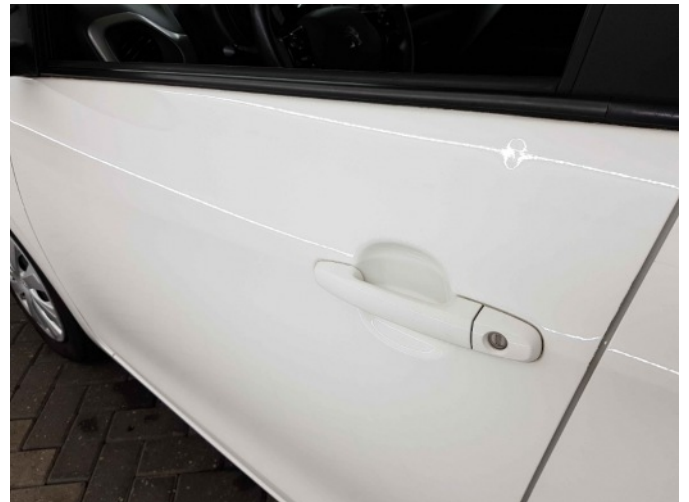
1. diverse

Gebruikssporen

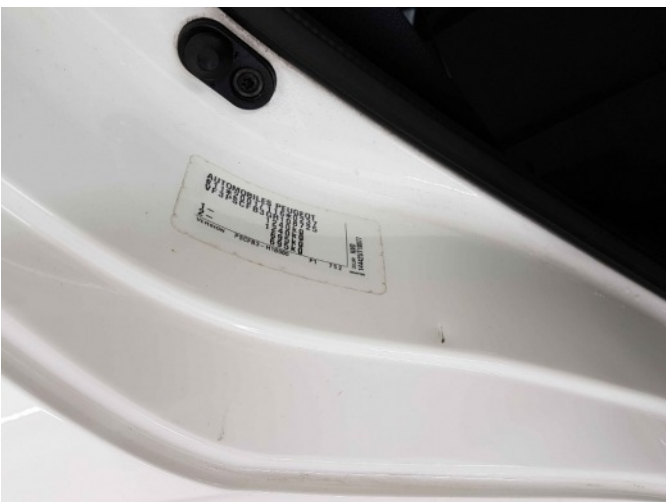
1. diverse

Gebruikssporen

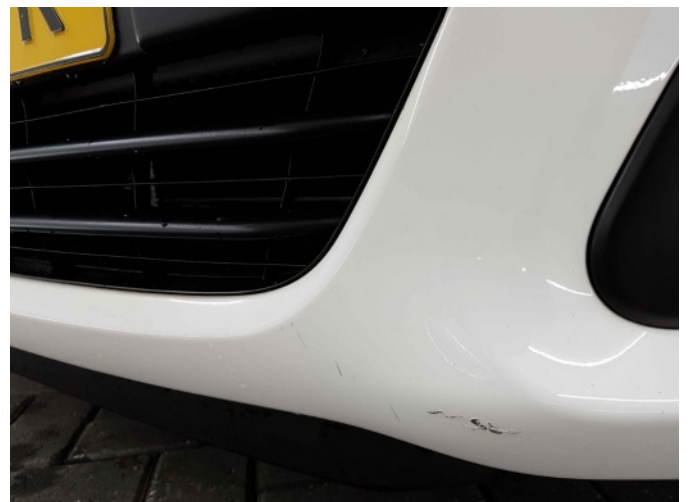
1. diverse

Gebruikssporen

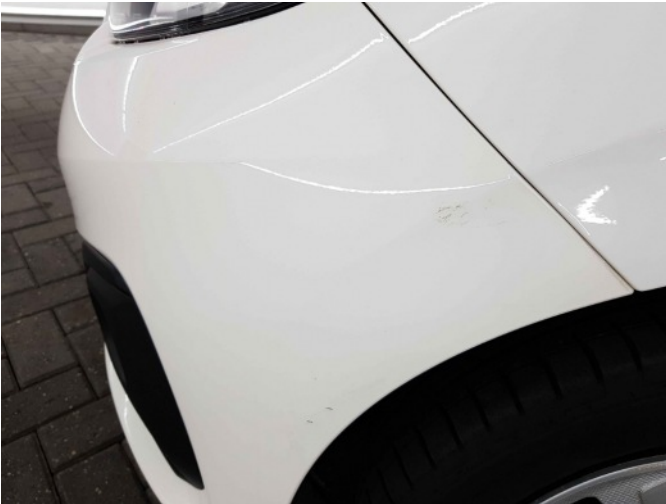
1. diverse

**Gebruikssporen**

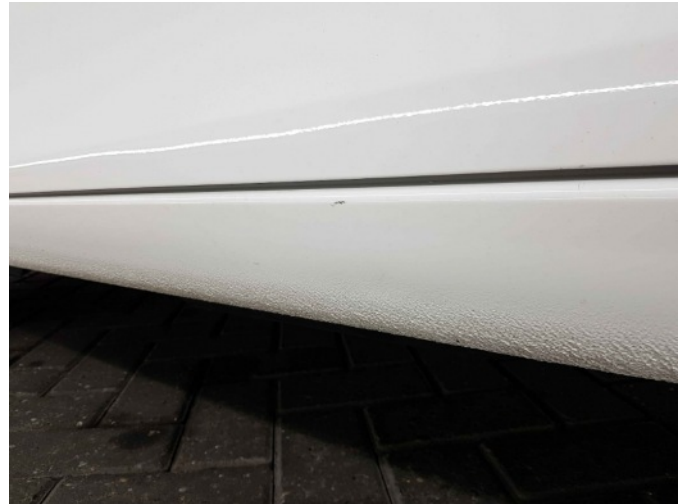
1. diverse

**Gebruikssporen**

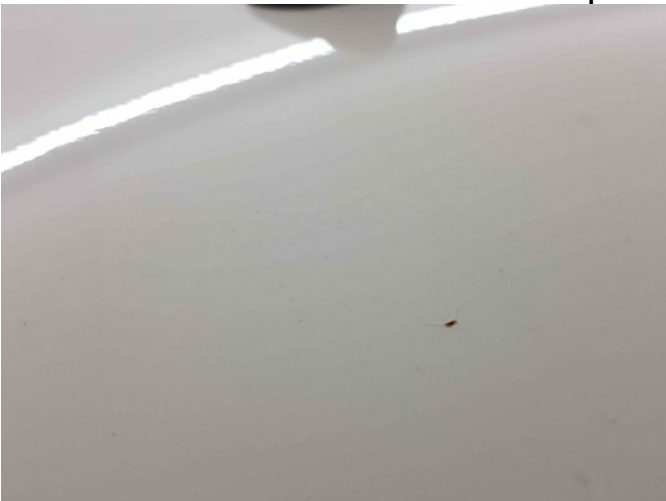
1. diverse

**Gebruikssporen**

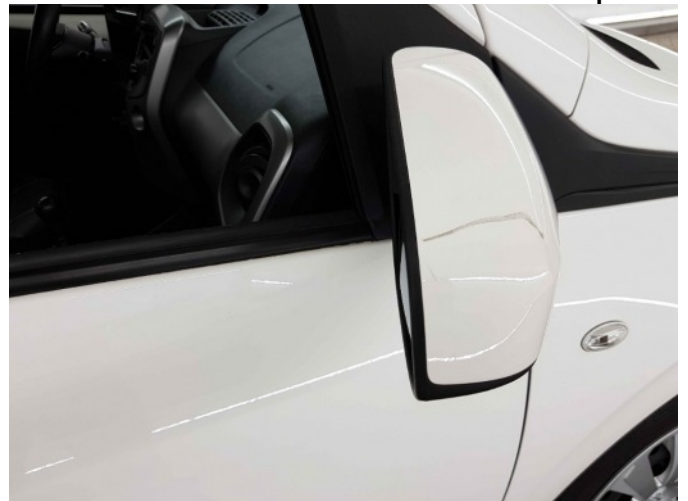
1. diverse

**Gebruikssporen**
