Klantenrapport

Rapport nummer: 0000000827744-NL253
 Inspectie plaats: ALMERE
 Bezichtigingdatum: 16.07.2021
 Vlag : PG-230-V

Opel Astra; Hatchback; Petrol; Manual;

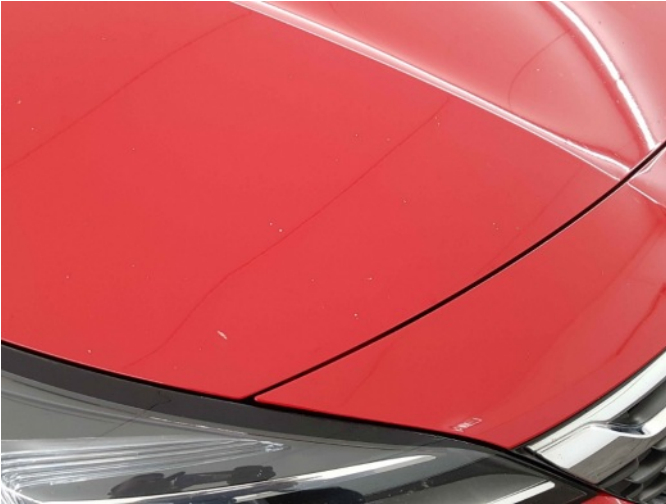
1. diversen

Gebruikssporen

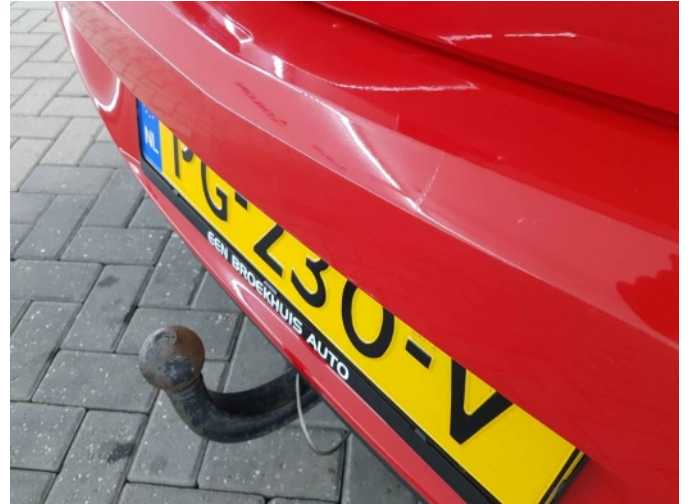
1. diversen

Gebruikssporen

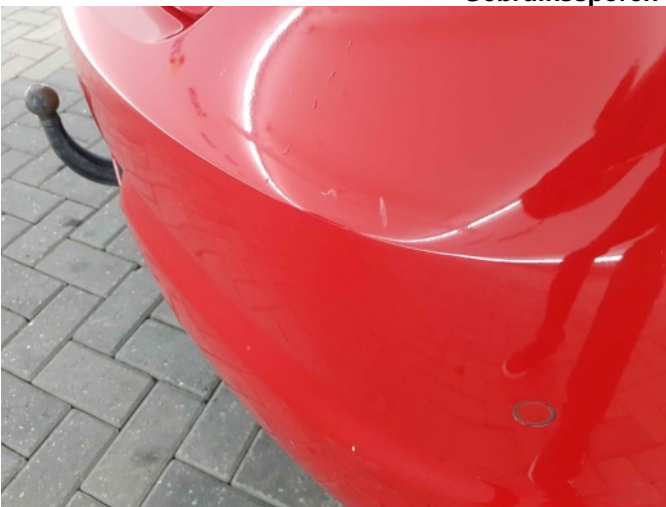
1. diversen

Gebruikssporen

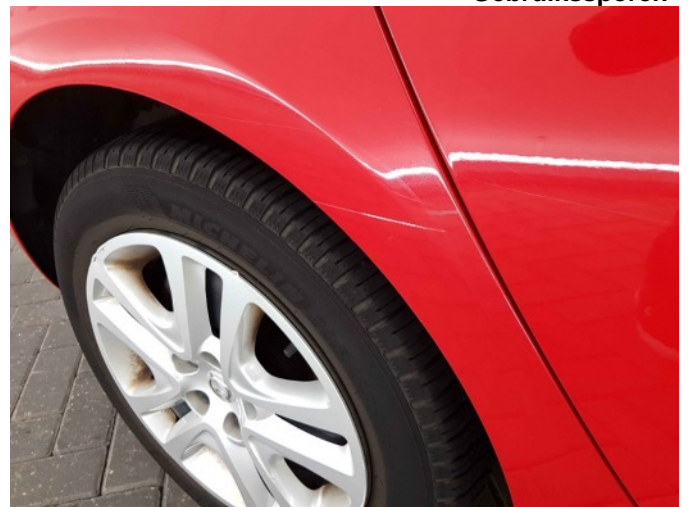
1. diversen

Gebruikssporen

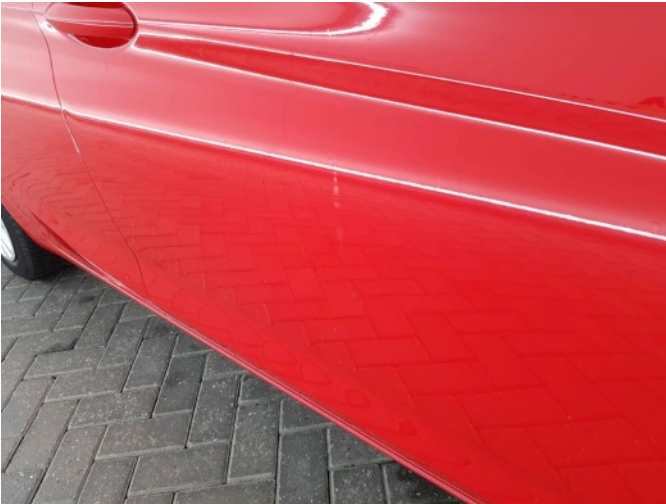
1. diversen

Gebruikssporen

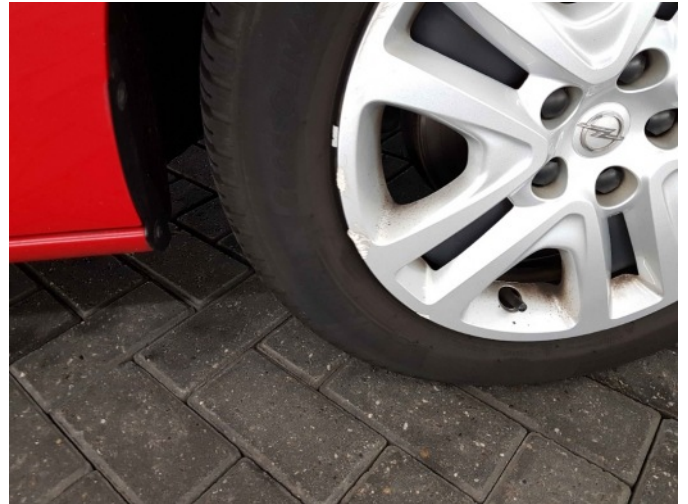
1. diversen

Gebruikssporen

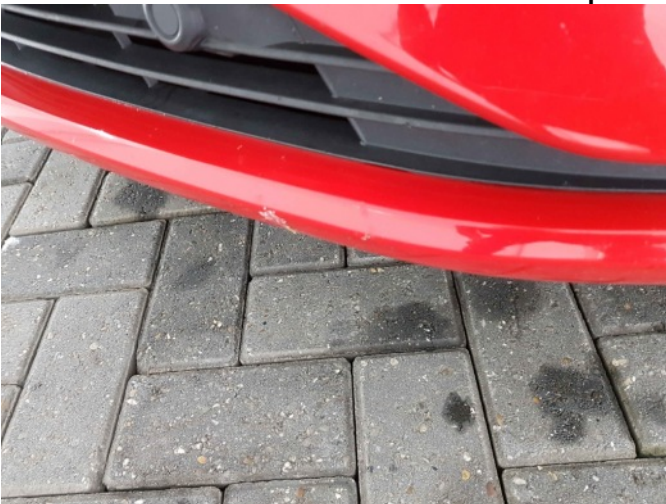
1. diversen

Gebruikssporen

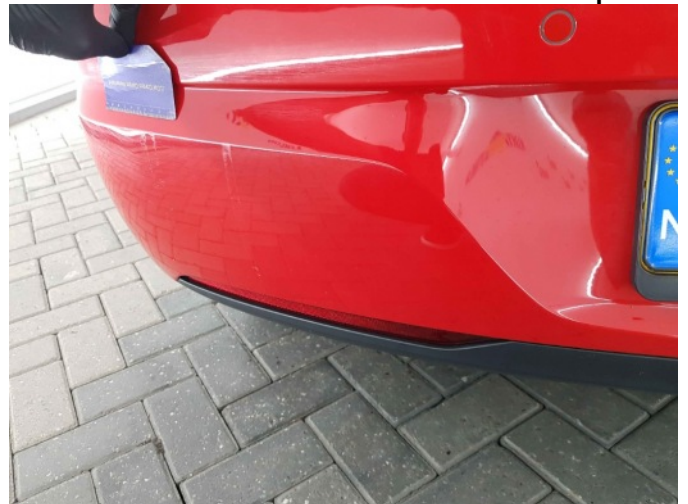
1. diversen

Gebruikssporen
