**Rapport nummer:** 0000000829524-NL170  
**Inspectie plaats:** Almere  
**Bezichtigingdatum:** 19.07.2021  
**Vlag :** HL-829-J

##### Peugeot 308 SW;Hatchback;Diesel;Manual;Blue

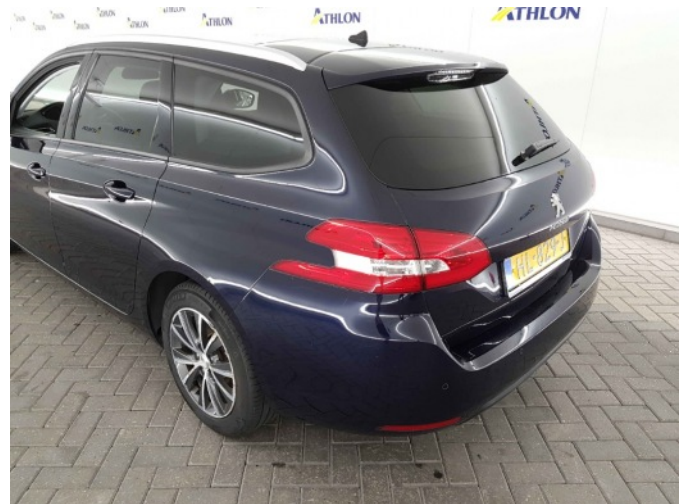
1. Diverse

Gebruikssporen

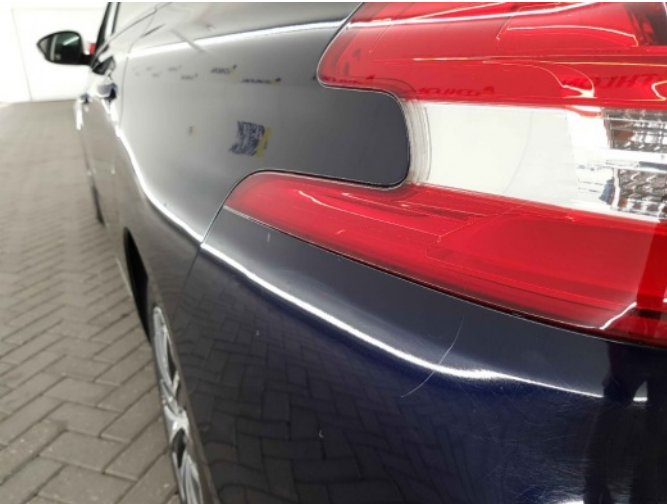
1. Diverse

**Gebruikssporen**

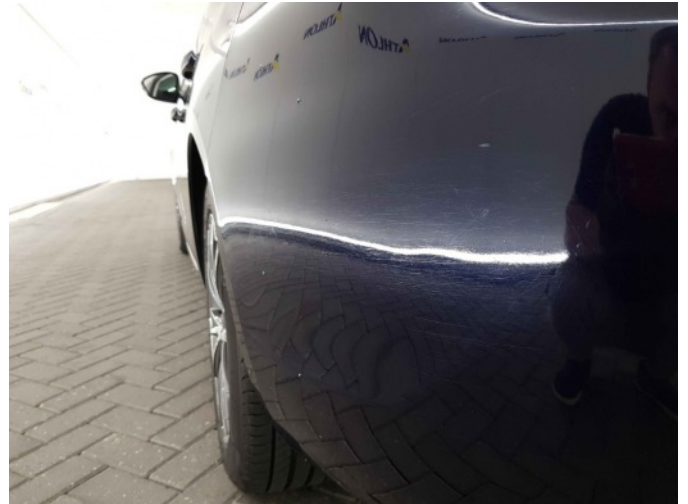
1. Diverse

**Gebruikssporen**

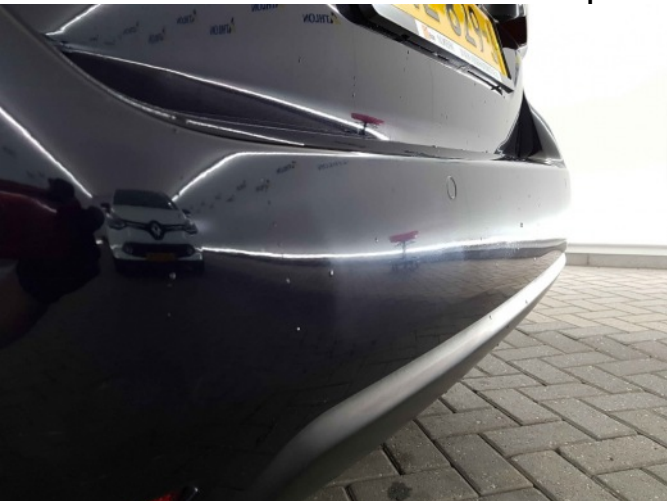
1. Diverse

**Gebruikssporen**

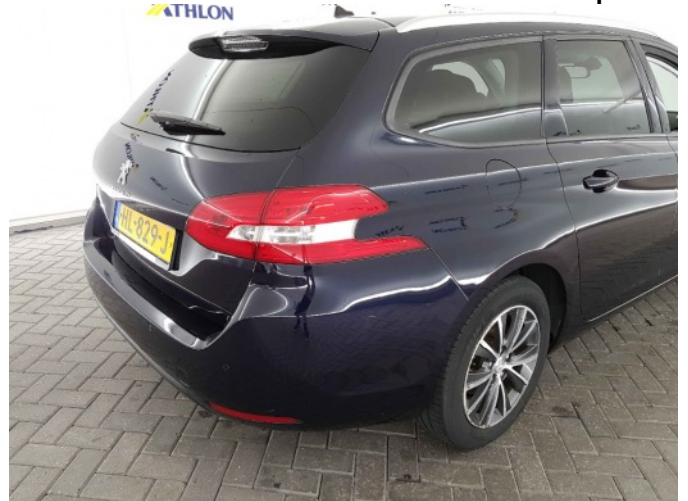
1. Diverse

**Gebruikssporen**

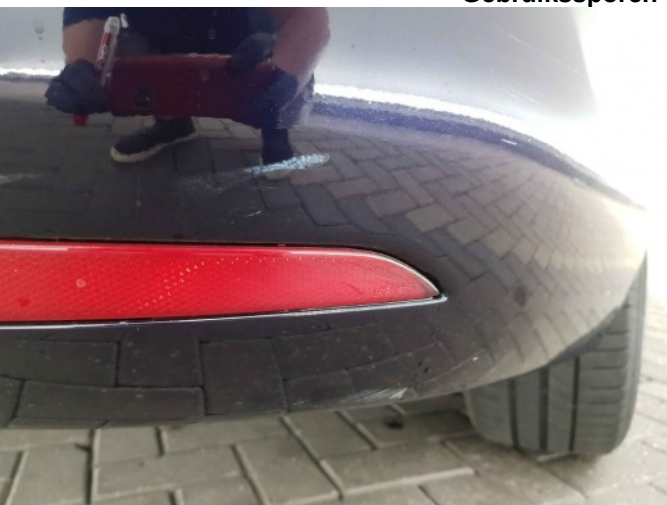
1. Diverse

**Gebruikssporen**

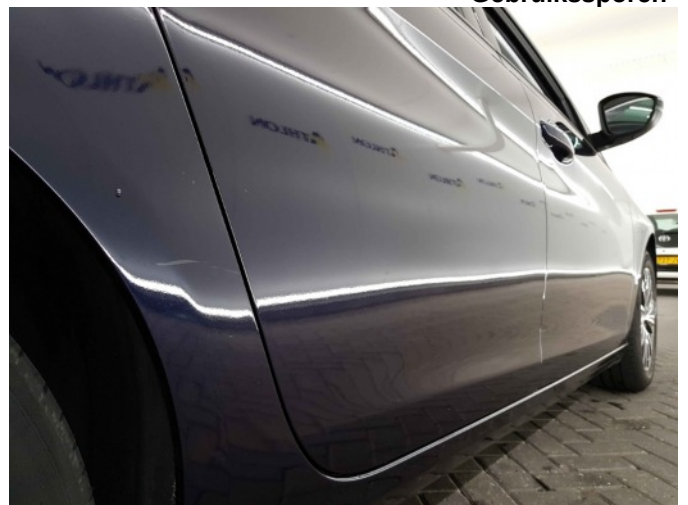
1. Diverse

**Gebruikssporen**
