**Rapport nummer:** 0000000828023-NL170  
**Inspectie plaats:** ALMERE  
**Bezichtigingdatum:** 19.07.2021  
**Vlag :** SL-364-N

**Audi A5 Sportback;Hatchback;Diesel;Automatic;Grey**

VIN:	<b>WAUZZZF57JA099378</b>	Kilometerstand afgelezen:	<b>149705 km</b>
Eerste registratie / Bouwjaar:	<b>02.05.2018 / 0</b>	Bezichtigingdatum / -plaats:	<b>19.07.2021 ALMERE</b>
Voertuig type:	<b>Personenauto</b>	Voertuig type:	<b>Sedan</b>
HSN/TSN:	<b>null//null</b>	Auto rookvrij:	<b>ja</b>
Conditie exterieur:	<b>2 - Toestand goed</b>	Conditie interieur:	<b>2 - Toestand goed</b>

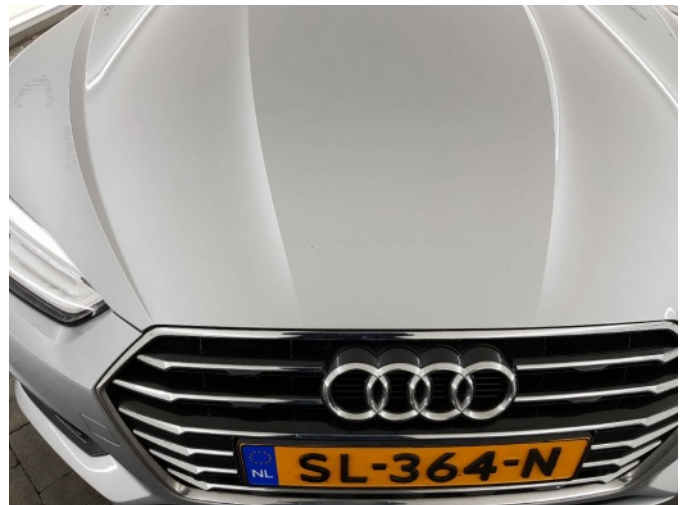
1. Motorkap

Stenslag

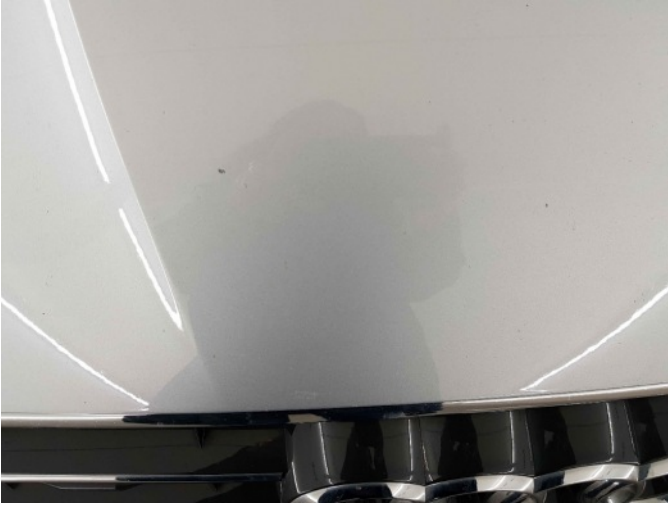
1. Motorkap

**Steenslag**

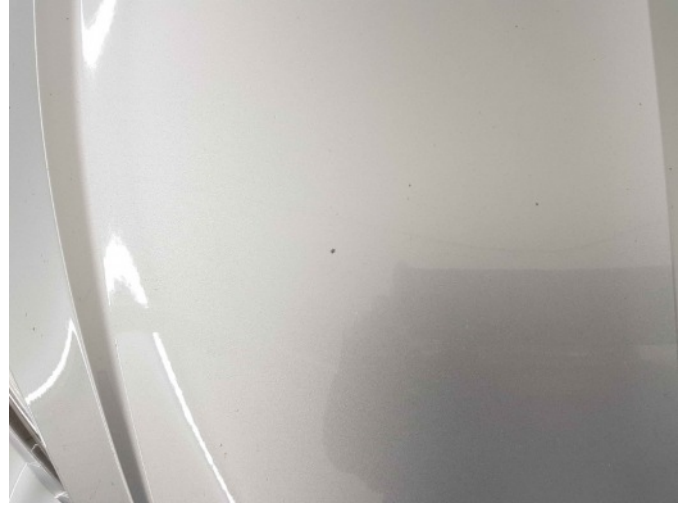
1. Motorkap

**Steenslag**

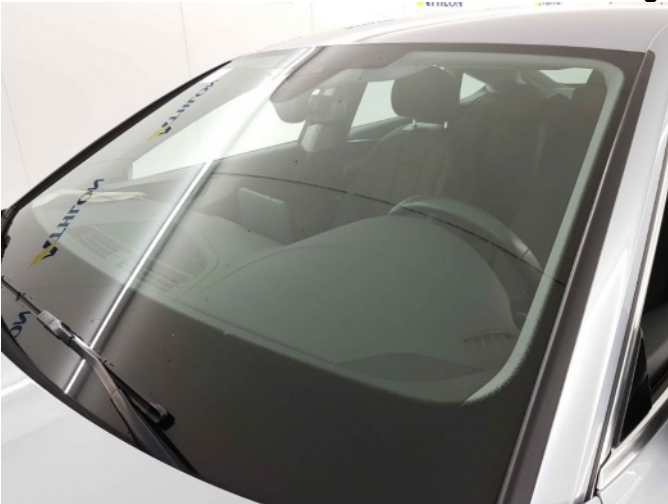
2. Diverse

**Gebruikssporen**

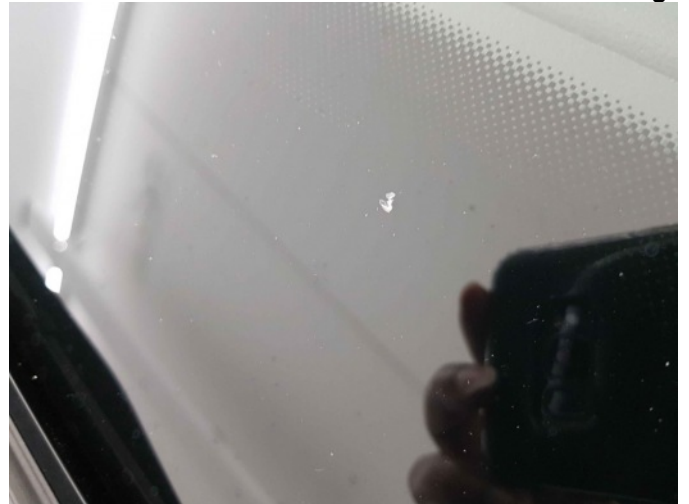
2. Diverse

**Gebruikssporen**

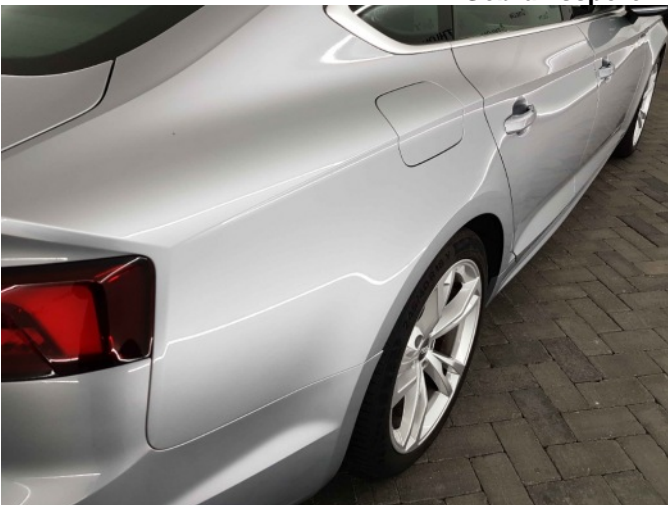
2. Diverse

**Gebruikssporen**

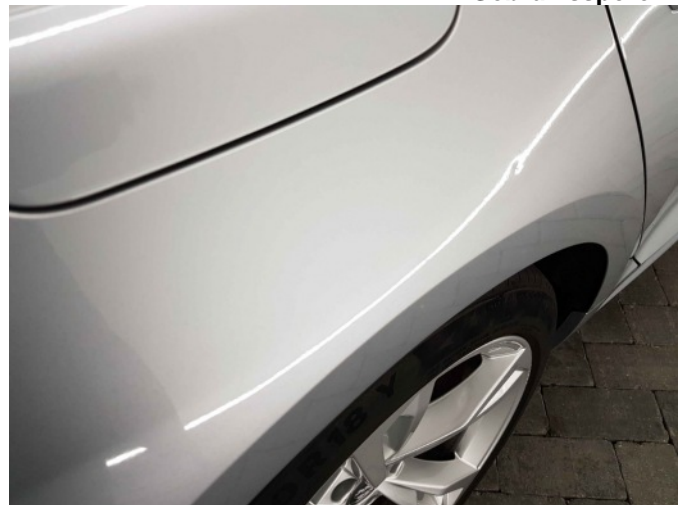
2. Diverse

**Gebruikssporen**

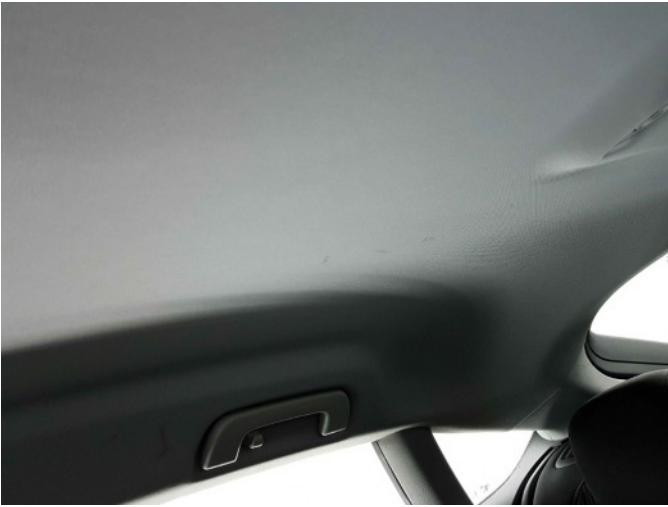
2. Diverse

**Gebruikssporen**

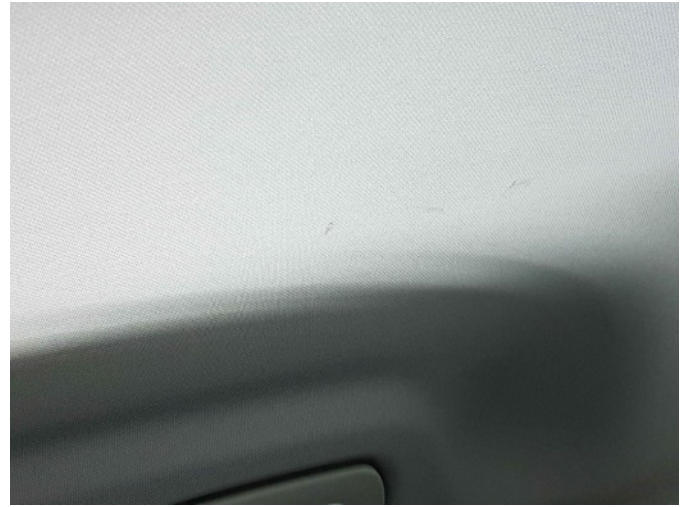
2. Diverse

**Gebruikssporen**
