**Rapport nummer:** 0000000828516-NL170  
**Inspectie plaats:** ALMERE  
**Bezichtigingdatum:** 19.07.2021  
**Vlag :** HJ-625-G

##### Ford Fiesta;Hatchback;Diesel;Manual;

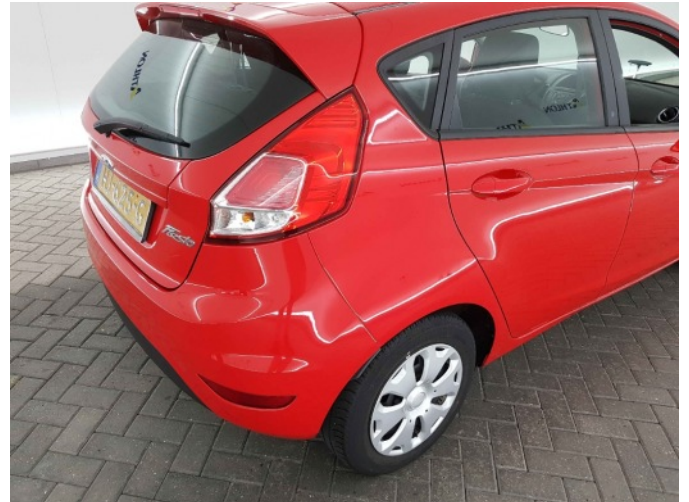
1. Diverse

Vloeistof lekkage : in orde; Instrumentenpaneel: in orde; Remssysteem: onderzocht Limited; Koppeling: in orde; Motor: in orde; Veersysteem: in orde; Stuurinrichting: in orde; Transmissie: in orde; Conditie interieur: 2 - Toestand goed;

**Gebruikssporen**

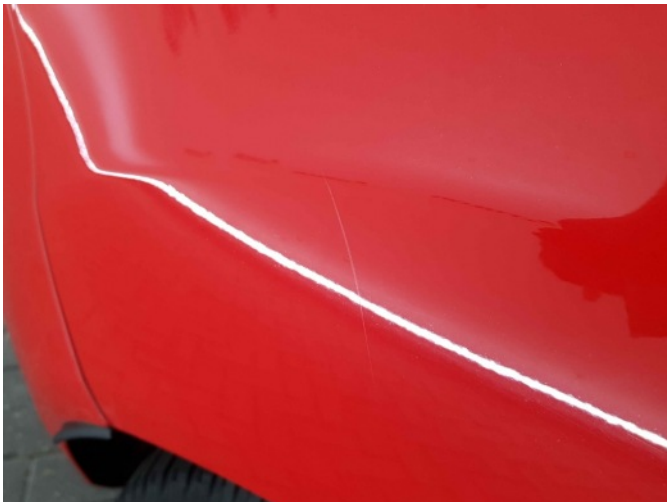
1. Diverse

**Gebruikssporen**

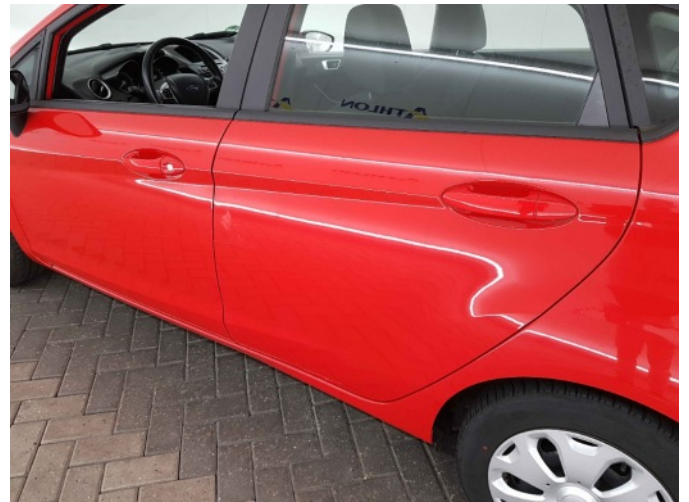
1. Diverse

**Gebruikssporen**

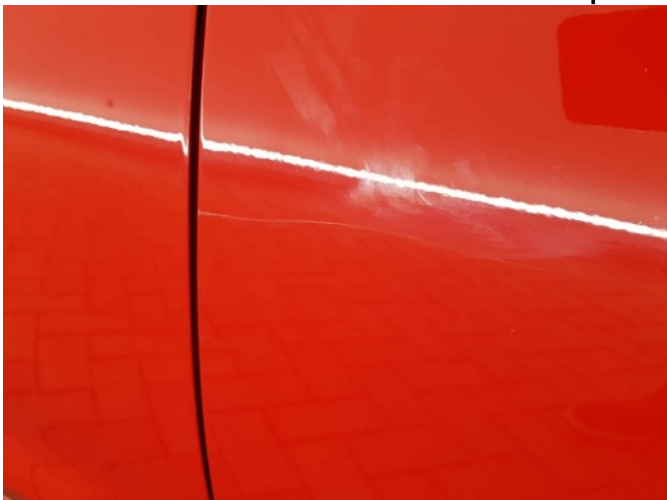
1. Diverse

**Gebruikssporen**

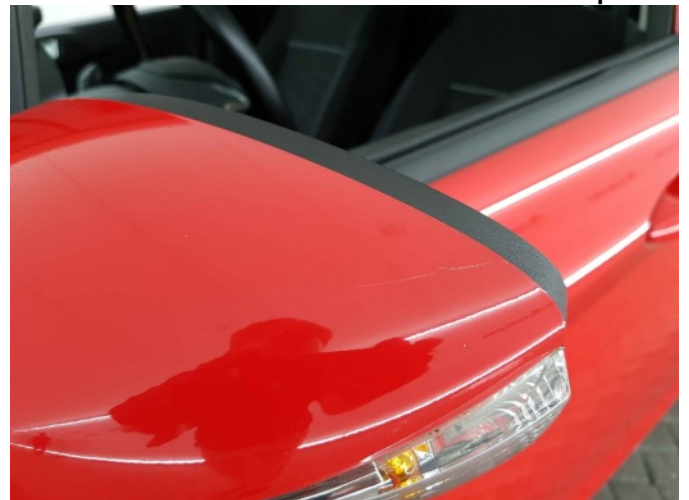
1. Diverse

**Gebruikssporen**
