## Klantenrapport

Rapport nummer: 0000000721055-NL253  
 Inspectie plaats: ALMERE  
 Bezichtigingdatum: 09.07.2021  
 Vlag : ZG-458-D

#### Audi A1 Sportback; Hatchback; Petrol; Automatic;

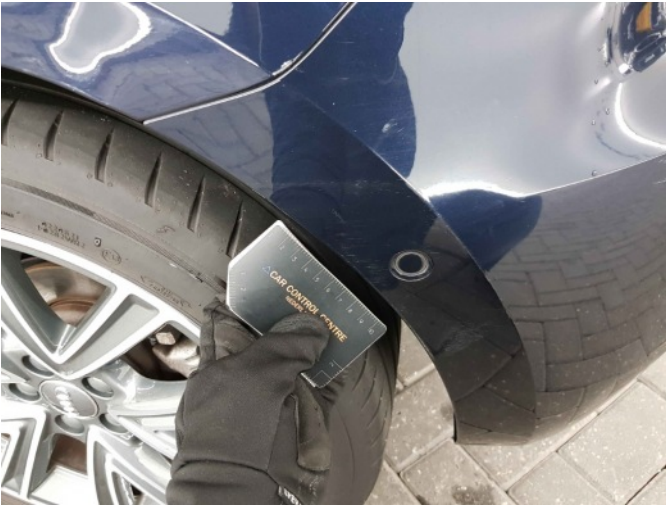
1. Zijwand - achter - Links

**Deuk/Deuken**

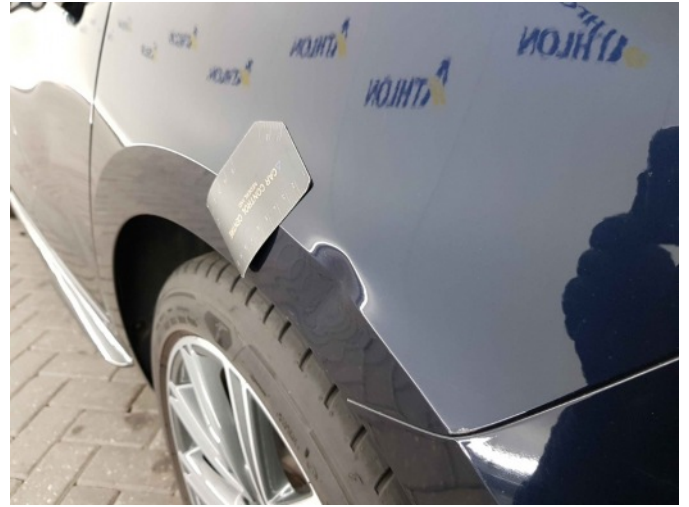
1. Zijwand - achter - Links

**Deuk/Deuken**

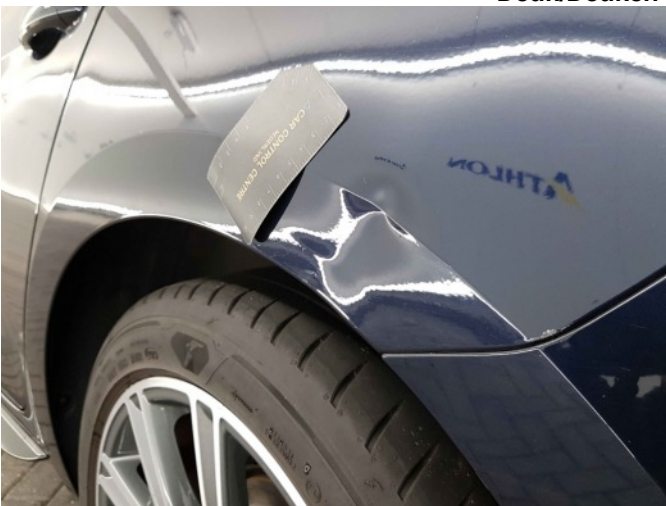
1. Zijwand - achter - Links

**Deuk/Deuken**

Gebruikssporen

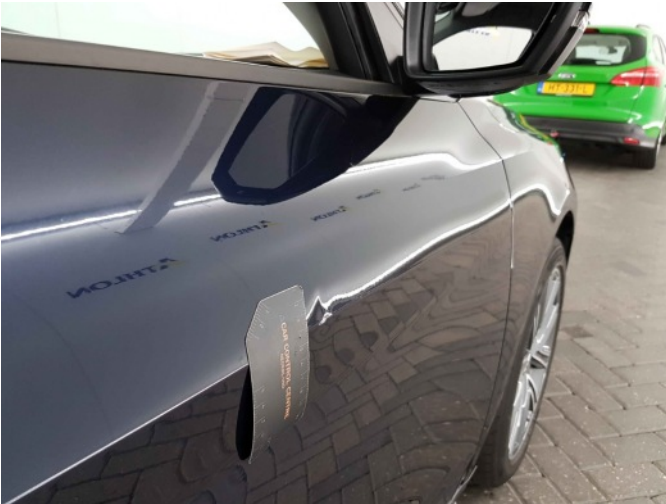
1. Portier voor - rechts

**Gebruikssporen**

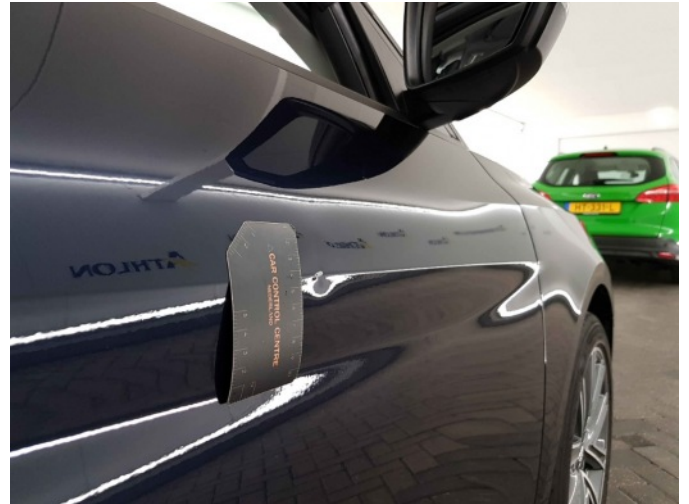
1. Portier voor - rechts

**Gebruikssporen**

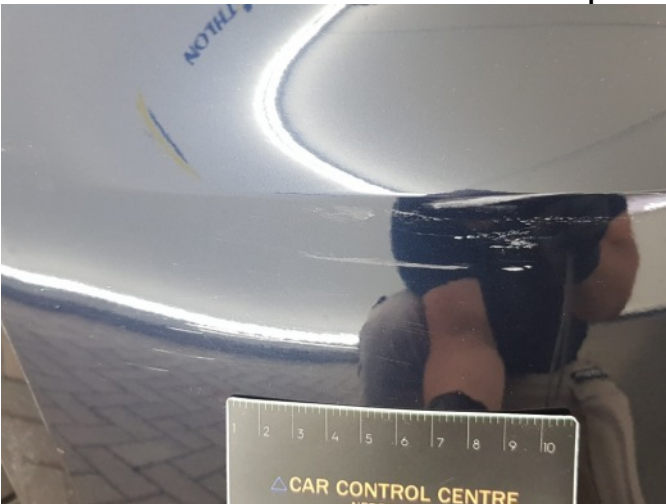
2. Achterbumper

**Gebruikssporen**

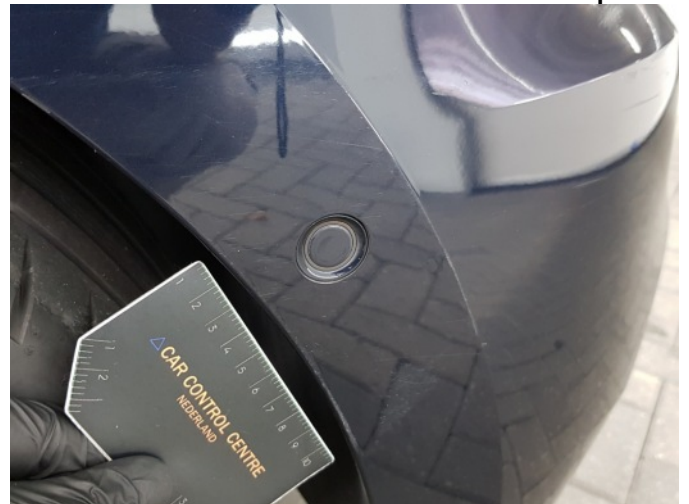
2. Achterbumper

**Gebruikssporen**

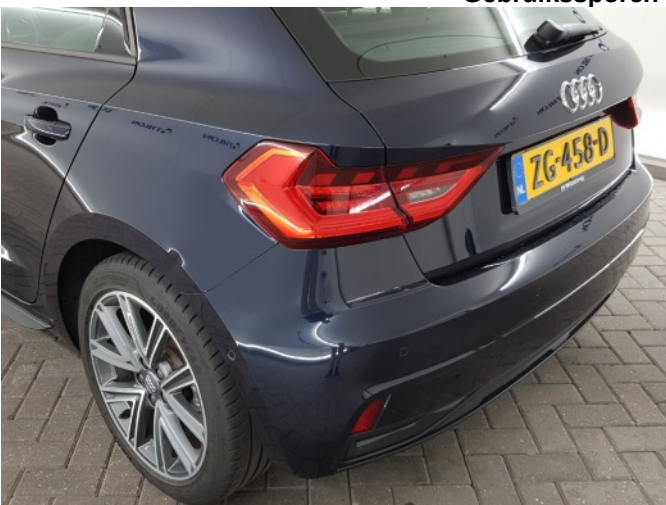
2. Achterbumper

**Gebruikssporen**

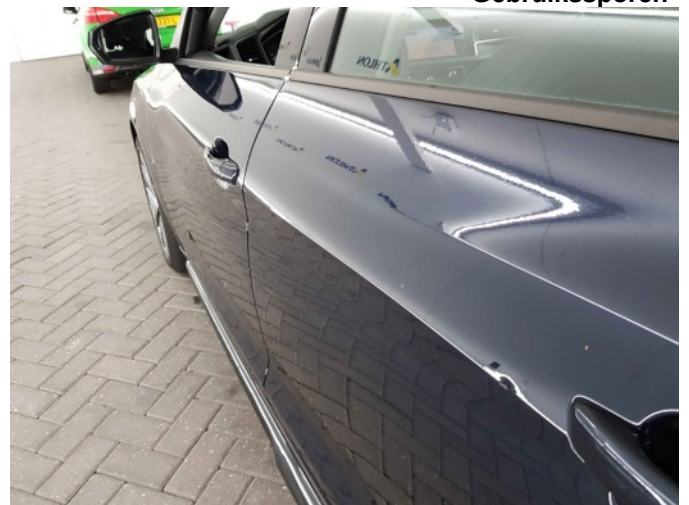
3. Diversen

**Gebruikssporen**

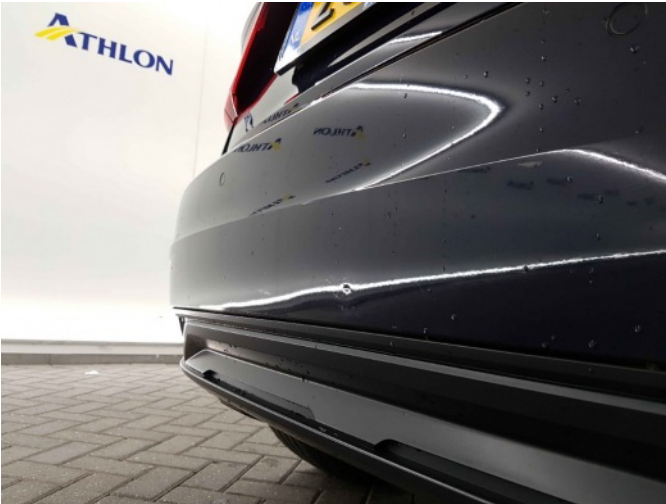
3. Diversen

**Gebruikssporen**

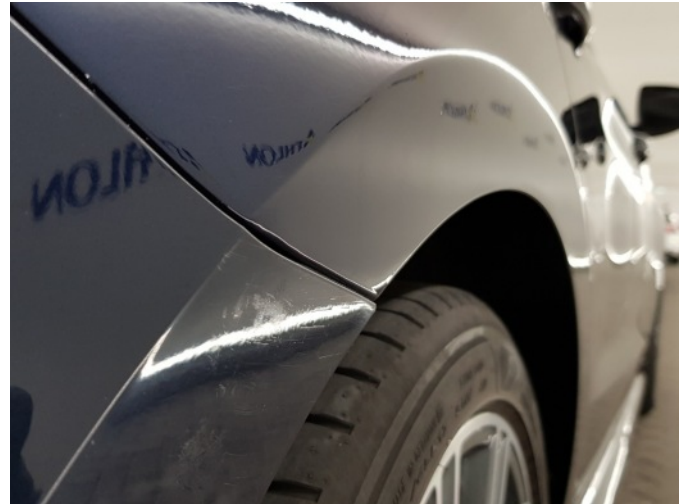
3. Diversen

**Gebruikssporen**

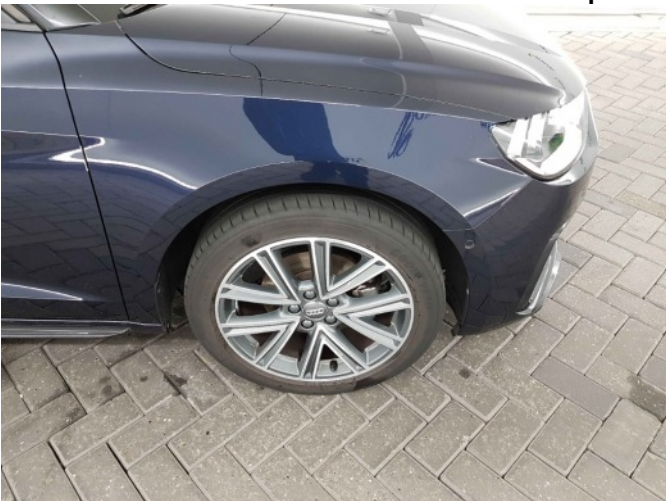
3. Diversen

**Gebruikssporen**

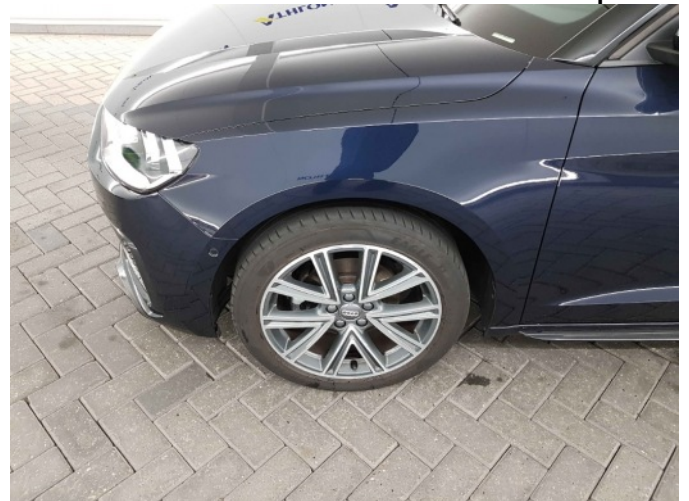
3. Diversen

**Gebruikssporen**

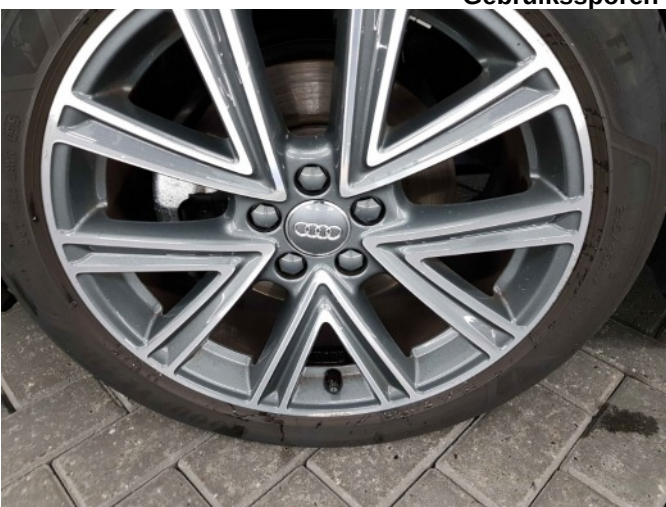
3. Diversen

**Gebruikssporen**

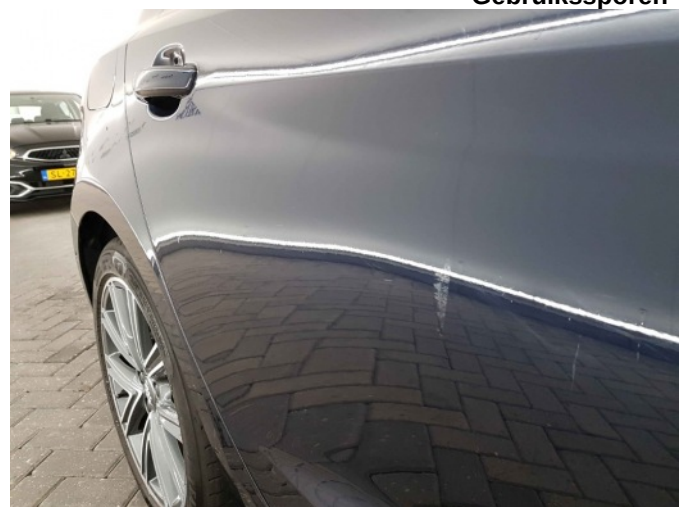
3. Diversen

**Gebruikssporen**

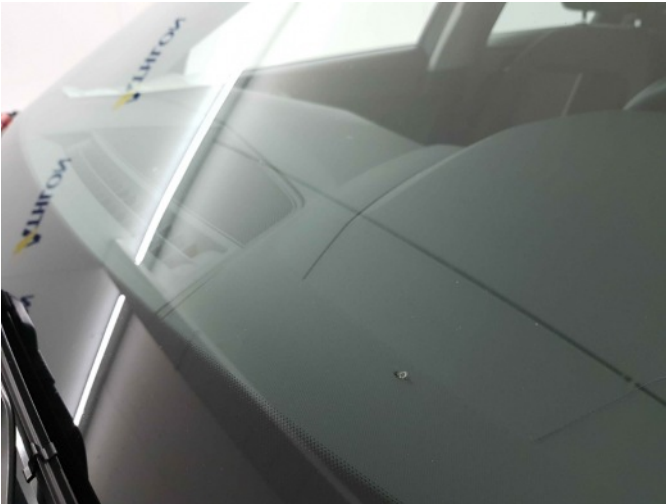
3. Diversen

**Gebruikssporen**

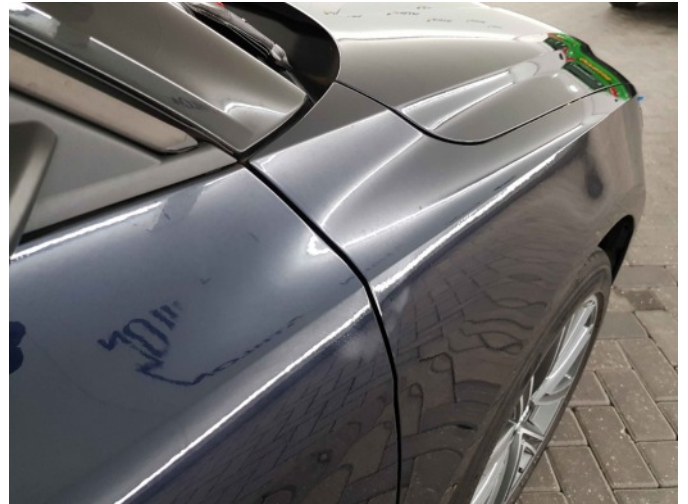
3. Diversen

**Gebruikssporen**

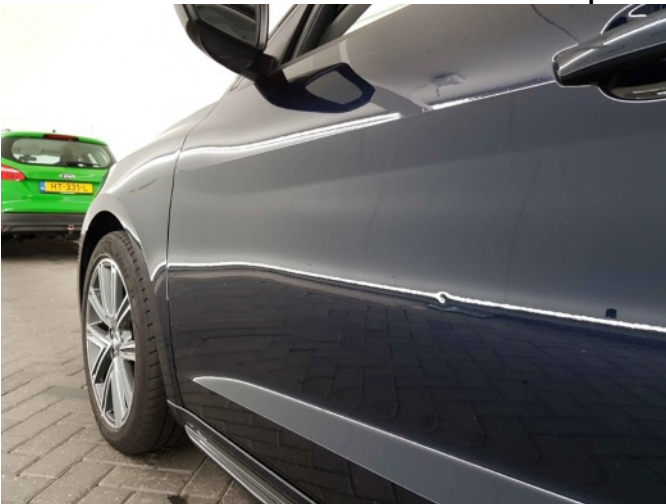
3. Diversen

**Gebruikssporen**

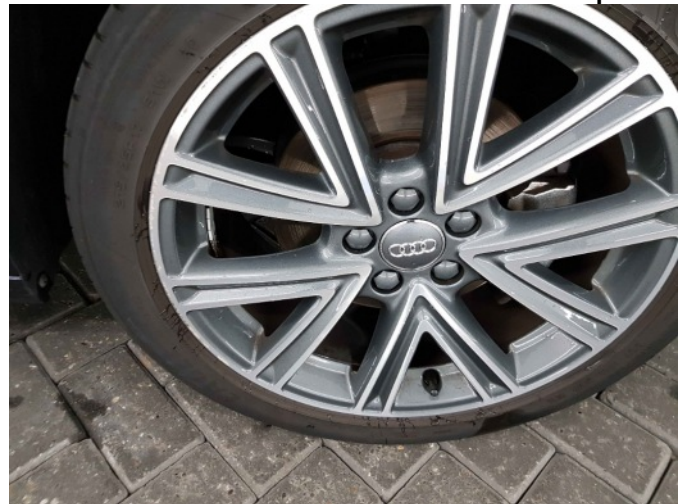
3. Diversen

**Gebruikssporen**
