Klantenrapport

Rapport nummer: 0000000828201-NL253
 Inspectie plaats: ALMERE
 Bezichtigingdatum: 16.07.2021
 Vlag : PL-124-B

Opel Astra Sports Tourer;Hatchback;Petrol;Automatic;White

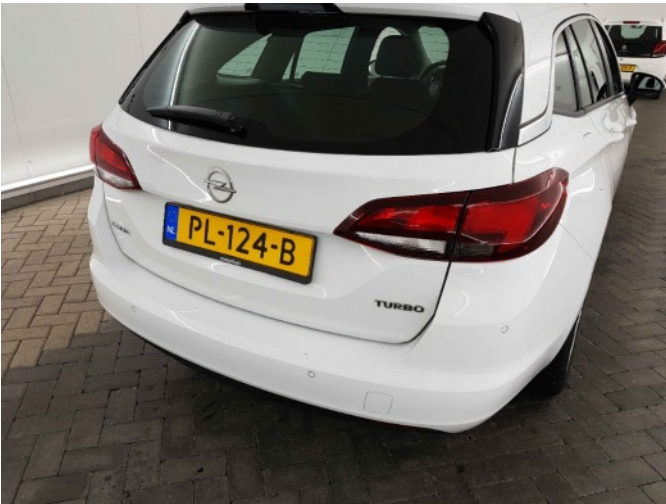
1. Diverse

Gebruikssporen

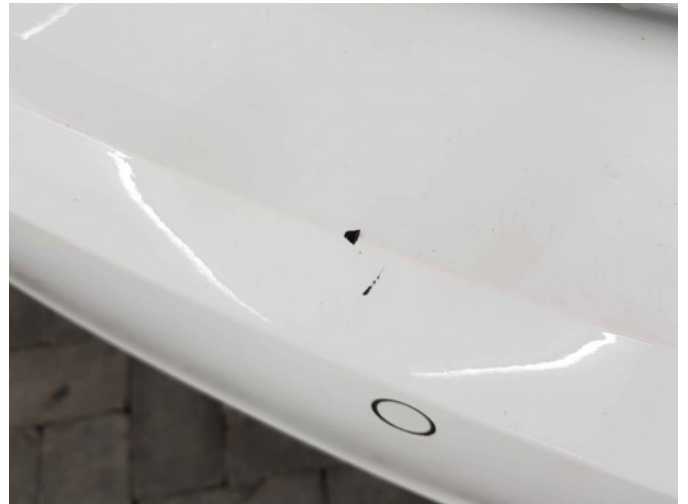
1. Diverse

Gebruikssporen
