## Klantenrapport

**Rapport nummer:** 0000000825368-NL253  
**Inspectie plaats:** ALMERE  
**Bezichtigingdatum:** 16.07.2021  
**Vlag :** JL-762-N

#### Mercedes CLA;Sedan;Diesel;Manual;Grey

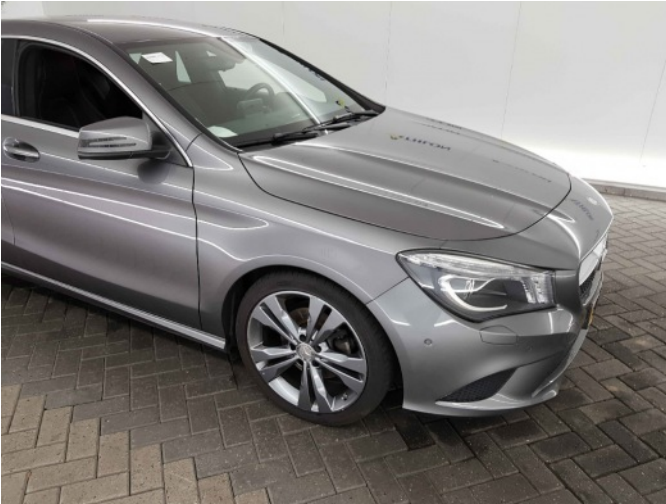
1. Diverse

Gebruikssporen

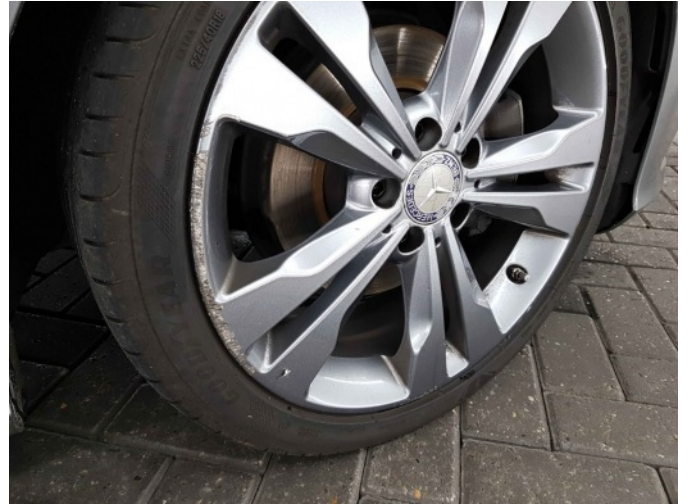
1. Diverse

Gebruikssporen

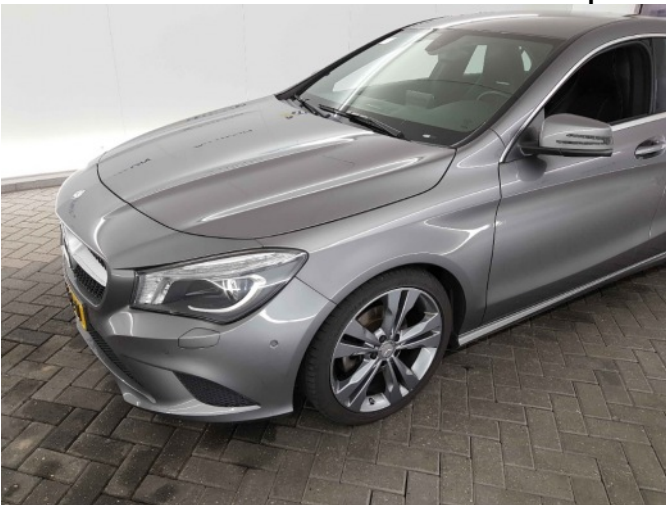
1. Diverse

Gebruikssporen

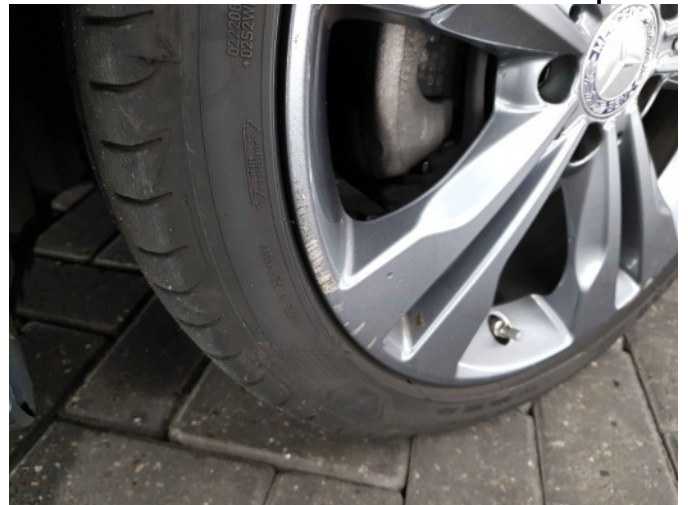
1. Diverse

Gebruikssporen
