## Volkswagen Golf: HR315R

Chassisnummer:	<b>WVWZZZAUZGW810381</b>	Versie:	<b>Golf VII 1.4 TSI 150kW PHEV GTE DSG</b>
1ste tenaamstelling:	<b>30/12/2015</b>	Fiscale PK:	
Inspectie kilometerstand:	<b>148409</b>	Kilowatt:	<b>110</b>
Carrosserie uitvoering:		Kleur carrosserie	<b>Grijs</b>
Versnellingsbak:	<b>Automaat</b>	Type lak	<b>Metallic</b>
Transmissie:	<b>Voor</b>	Type velgen	<b>Aluminium</b>
Brandstof:	<b>Hybride Benzine</b>	Parkeerplaats	<b>593</b>
Aantal zitplaatsen	<b>5</b>		
Aantal hoofdsteunen	<b>5</b>		
Type velgen	<b>Aluminium</b>		
Onderhoud nodig	<b>Ja</b>

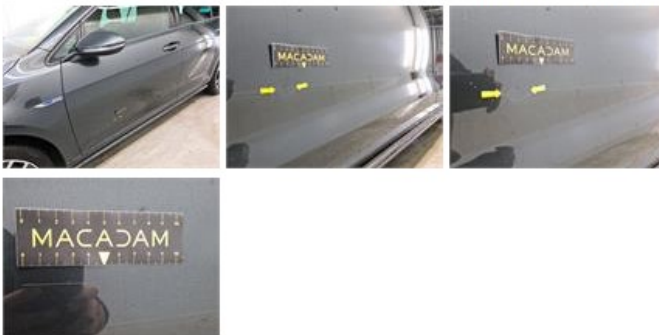
Deur V L, Deuk(en) en kras(sen), Herstellen en spuiten (compleet)
