## Renault Clio: RL856L

Chassisnummer:	<b>VF15R240A59654671</b>	Versie:	<b>Clio 0.9 Energy TCe Eco2 66kW S&amp;S Zen</b>
1ste tenaamstelling:	<b>23/01/2018</b>	Fiscale PK:	
Inspectie kilometerstand:	<b>88475</b>	Kilowatt:	<b>66</b>
Carrosserie uitvoering:		Kleur carrosserie	<b>Zwart</b>
Versnellingsbak:	<b>Handgeschakeld 5 versnellingen</b>	Type lak	<b>Metallic</b>
Transmissie:	<b>Voor</b>	Type velgen	<b>Staal</b>
Brandstof:	<b>Benzine</b>	Parkeerplaats	<b>497</b>
Aantal zitplaatsen	<b>5</b>		
Aantal hoofdsteunen	<b>5</b>		
Type velgen	<b>Staal</b>		
Onderhoud nodig	<b>Ja</b>

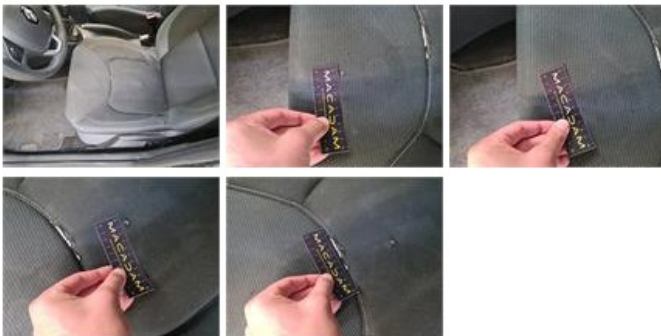
Stoelbekleding zitting VL, Verbrand, Smartrepair
