BMW 320: PH228N

Chassisnummer:	WBASA11020K674236	Versie:	320iA 135kW Corporate Lease Steptronic Edition
1ste tenaamstelling:	30/06/2017	Fiscale PK:	
Inspectie kilometerstand:	107545	Kilowatt:	135
Carrosserie uitvoering:		Kleur carrosserie	Wit
Versnellingsbak:	Automaat	Type lak	Metallic
Transmissie:	Achter	Type velgen	Aluminium
Brandstof:	Benzine	Parkeerplaats	261
Aantal zitplaatsen	5		
Aantal hoofdsteunen	5		
Type velgen	Aluminium		
Onderhoud nodig	Nee

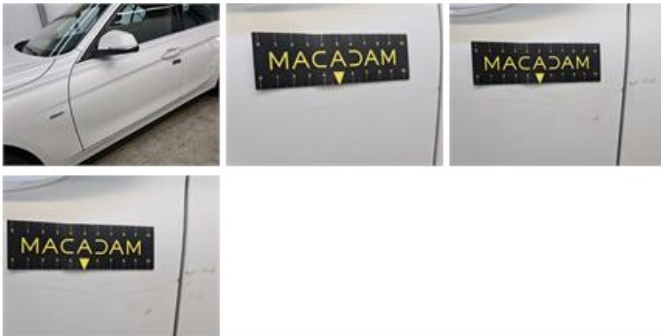
Deur V L, Kras(sen), Herstellen en spuiten (compleet)

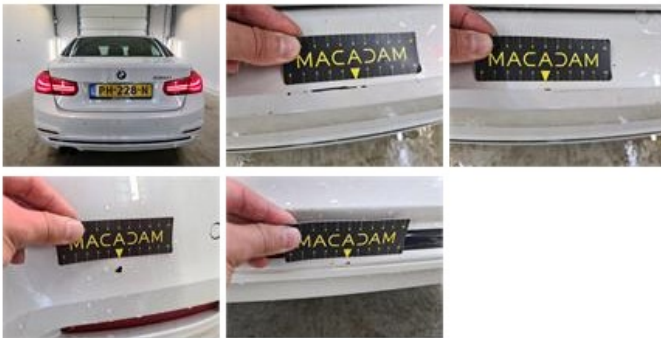
Bumper A, Kras(sen), Herstellen en spuiten (compleet)

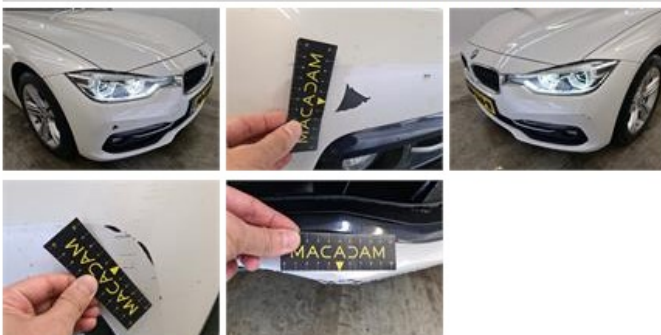
Bumper V, Slecht hersteld, Herstellen en spuiten (compleet)

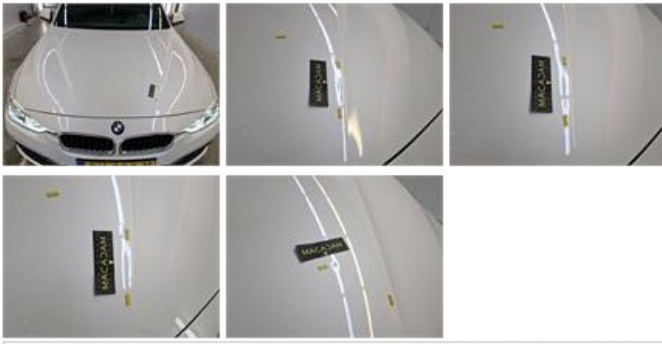
motor(kap), Deuk(en), herstellen en spuiten (compleet)

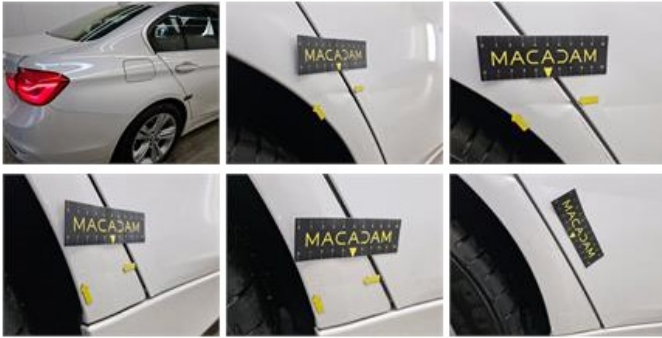
Scherf A R, Deuk(en) en kras(sen), Herstellen en spuiten (compleet)
