Klantenrapport

Rapport nummer: 0000000848811-NL253
 Inspectie plaats: ALMERE
 Bezichtigingdatum: 07.09.2021
 Vlag : KG-764-J

Opel Karl;Hatchback;Petrol;Manual;Black

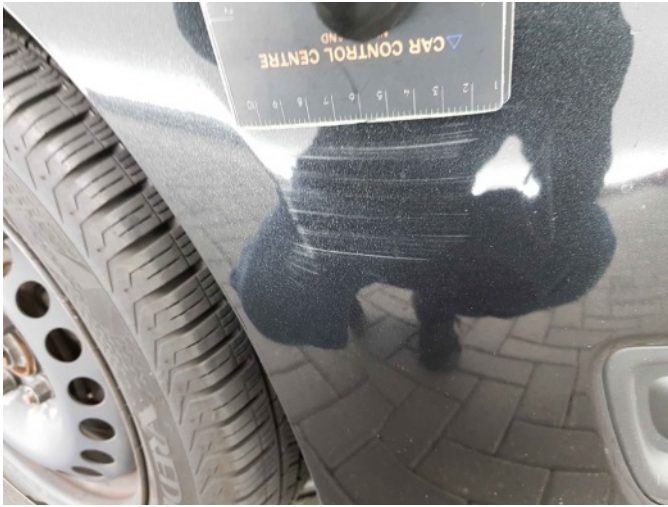
1. Voorbumper

Krassen

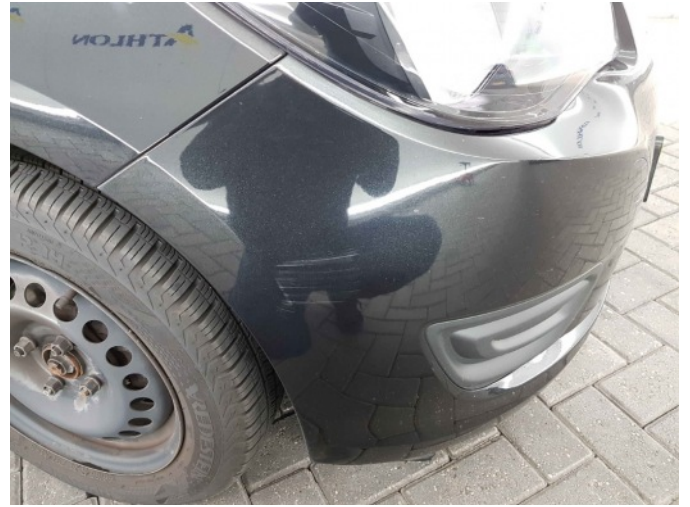
1. Voorbumper

Krassen

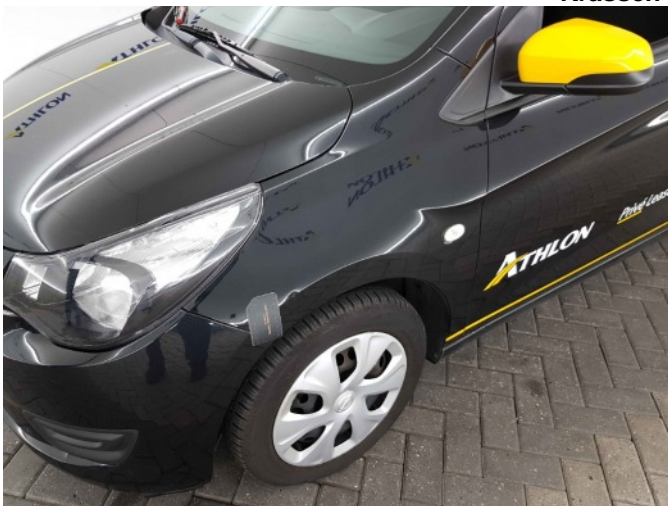
2. Spatbord voor- links

Deuk/Deuken

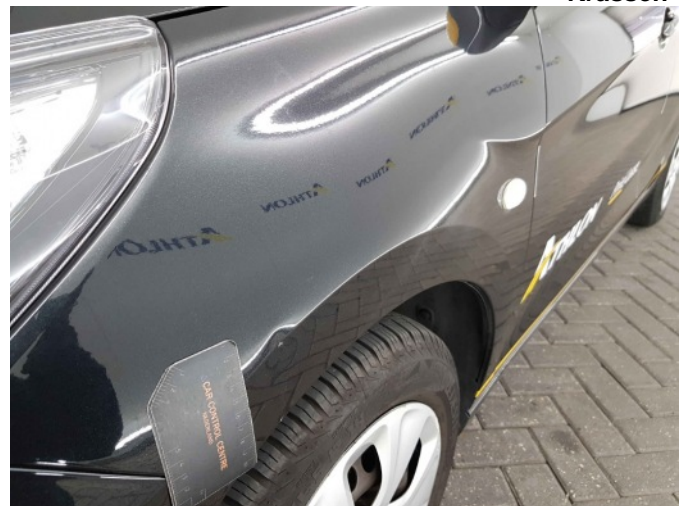
2. Spatbord voor- links

Deuk/Deuken

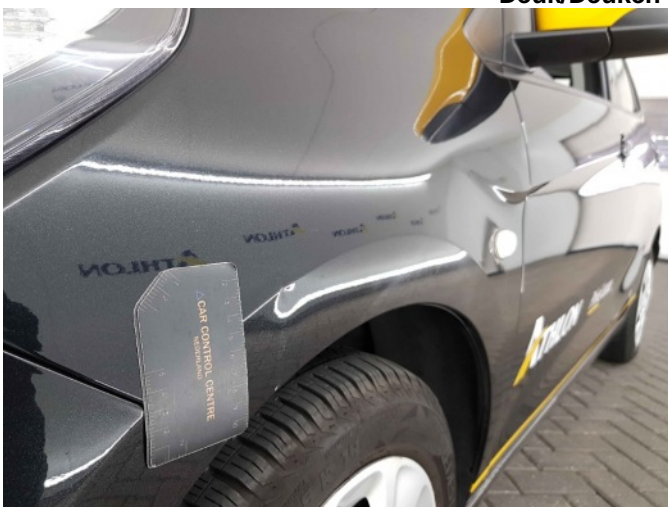
2. Spatbord voor- links

Deuk/Deuken

Gebruikssporen

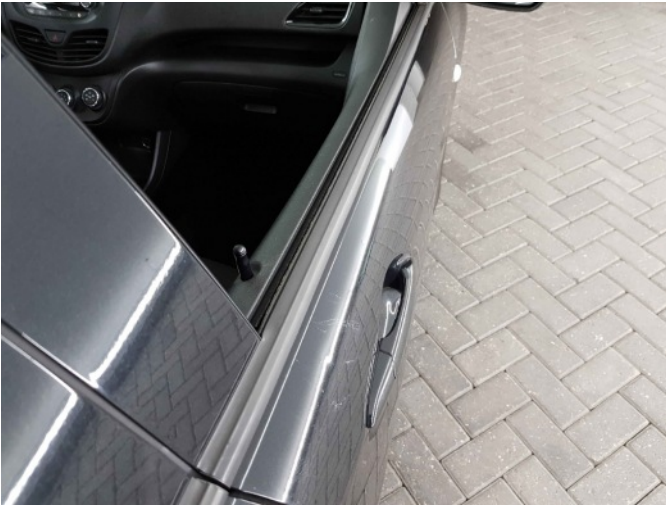
1. Diversen

Gebruikssporen

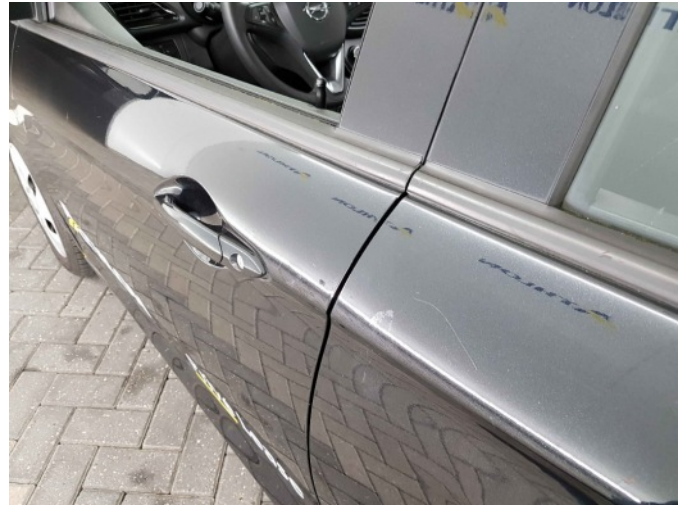
1. Diversen

Gebruikssporen

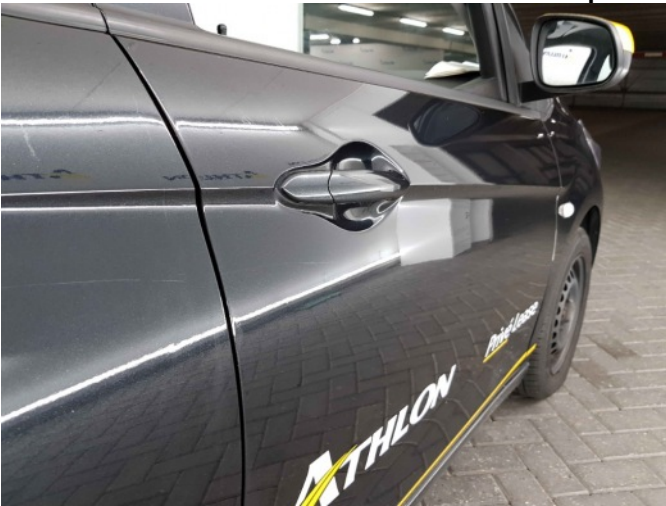
1. Diversen

Gebruikssporen

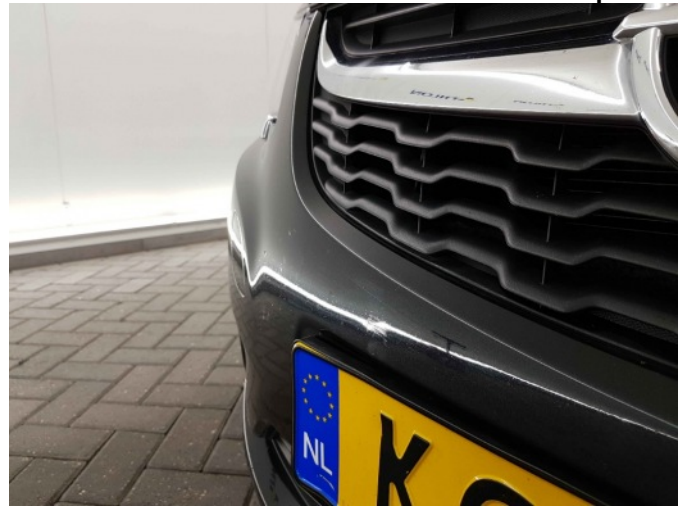
1. Diversen

Gebruikssporen

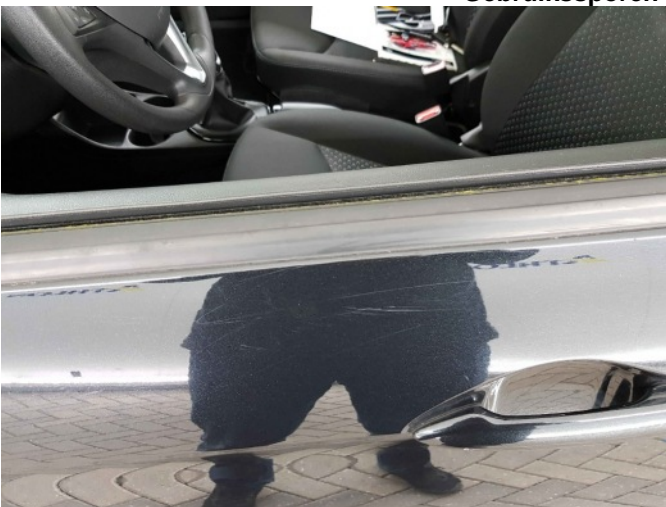
1. Diversen

Gebruikssporen

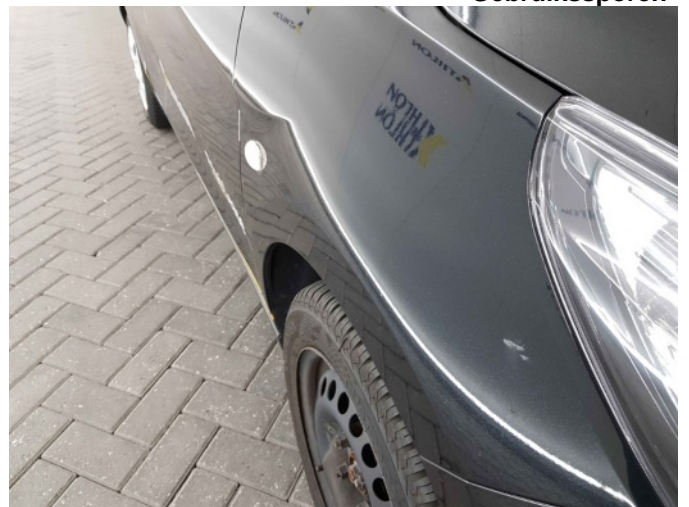
1. Diversen

Gebruikssporen

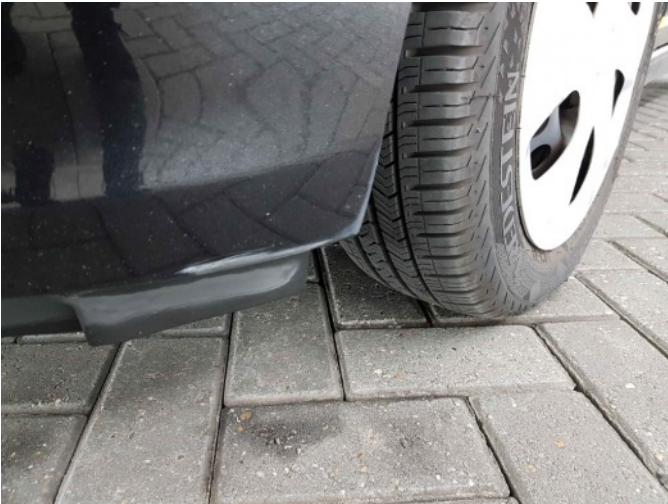
1. Diversen

Gebruikssporen

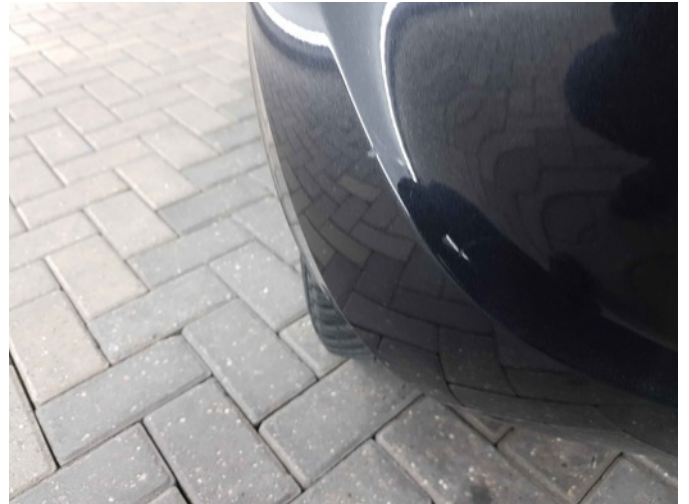
1. Diversen

Gebruikssporen
