**Rapport nummer:** 0000000848294-NL170  
**Inspectie plaats:** ALMERE  
**Bezichtigingdatum:** 06.09.2021  
**Vlag :** ND-988-N

#### Volkswagen Passat Variant;Hatchback;Petrol;Automatic;Grey

VIN:	<b>WVWZZZ3CZHE084781</b>	Kilometerstand afgelezen:	<b>142966 km</b>
Eerste registratie / Bouwjaar:	<b>30.12.2016 / 0</b>	Bezichtigingdatum / -plaats:	<b>06.09.2021 ALMERE</b>
Voertuig type:	<b>Personenauto</b>	Voertuig type:	<b>Stationwagen</b>
HSN/TSN:	<b>null//null</b>	Auto rookvrij:	<b>ja</b>
Conditie exterieur:	<b>3 - Toestand bevredigend</b>	Conditie interieur:	<b>2 - Toestand goed</b>

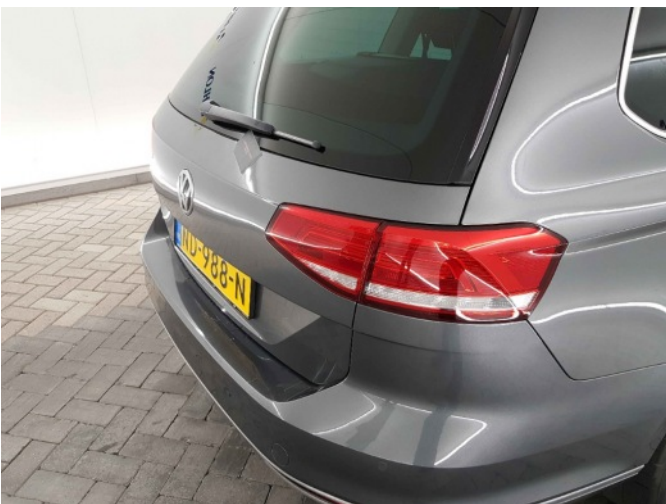
1. Achterklep

Gebruikssporen

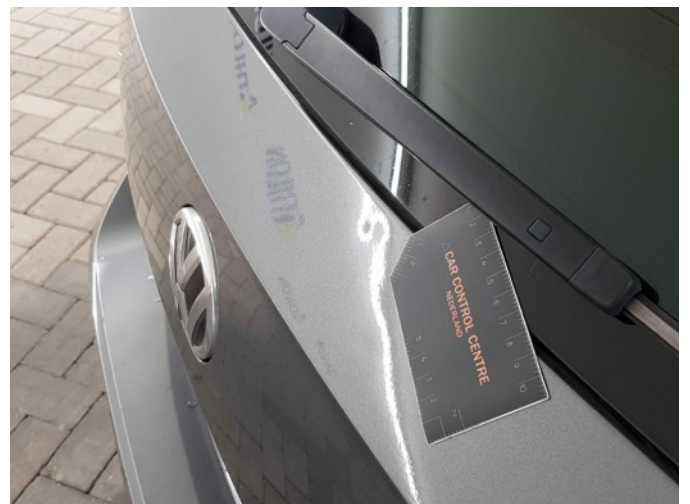
1. Achterklep

Gebruikssporen

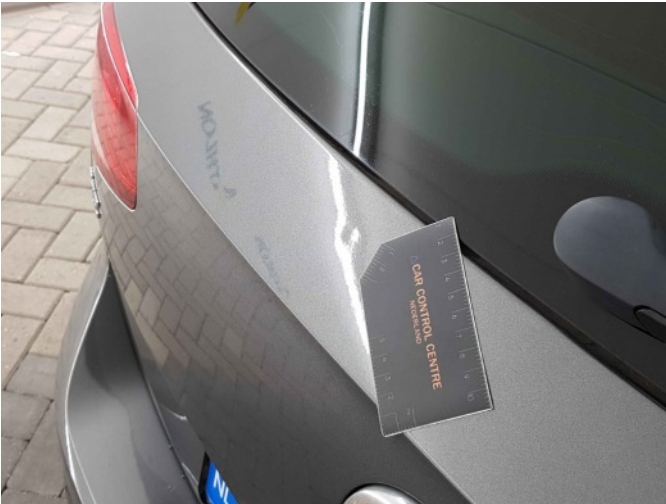
1. Achterklep

**Gebruikssporen**

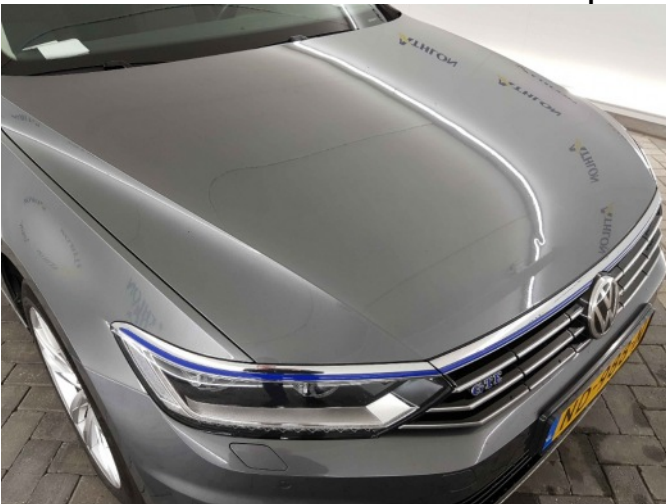
2. Diverse

**Gebruikssporen**

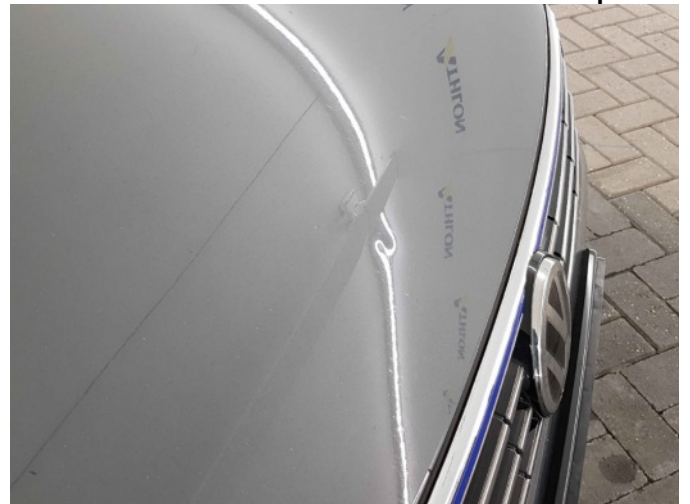
2. Diverse

**Gebruikssporen**

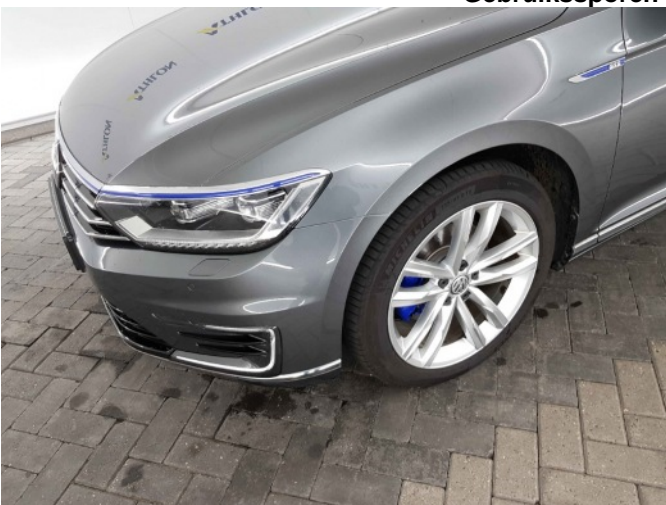
2. Diverse

**Gebruikssporen**

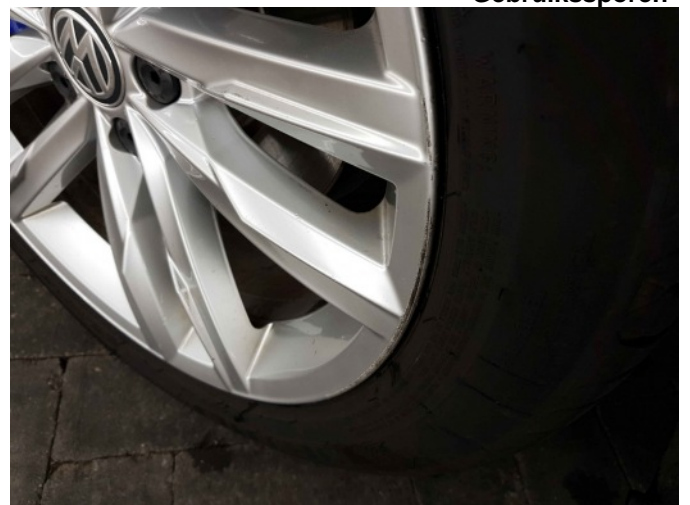
2. Diverse

**Gebruikssporen**
