Rapport nummer: 0000000838041-NL170
Inspectie plaats: ALMERE
Bezichtigingdatum: 07.09.2021
Vlag : NP-670-B

Opel Corsa;Hatchback;Petrol;Manual;Blue

Raming van de schade

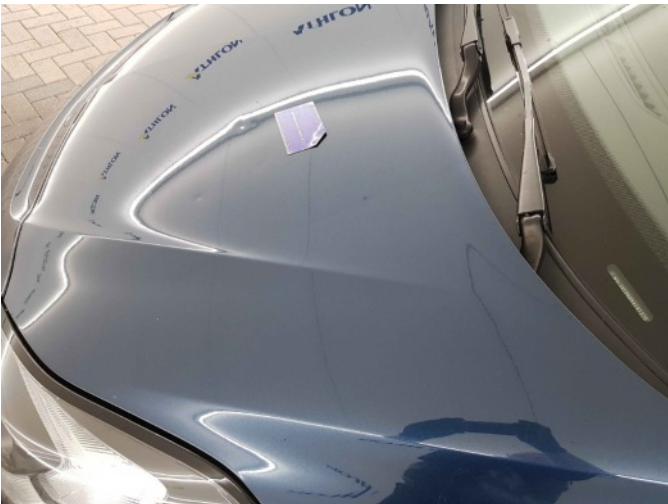
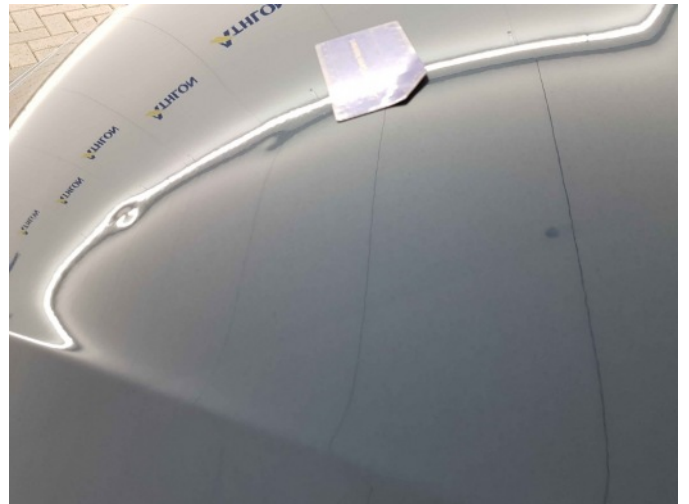
1. Motorkap

- 1.) Motorkap | Deuk/Deuken
- 2.) Diverse | Gebruikssporen

Deuk/Deuken

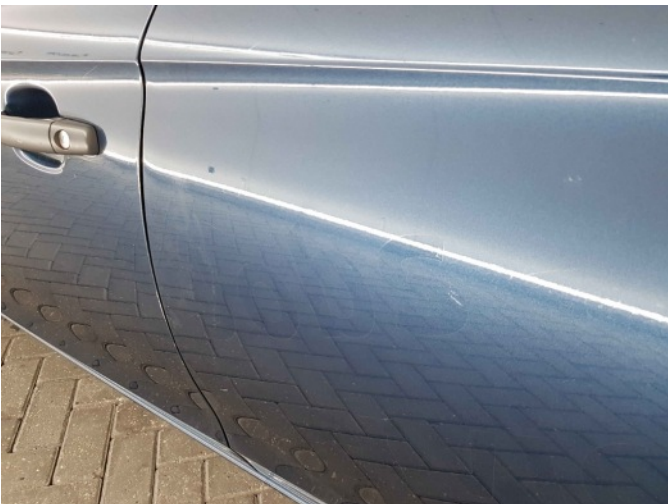
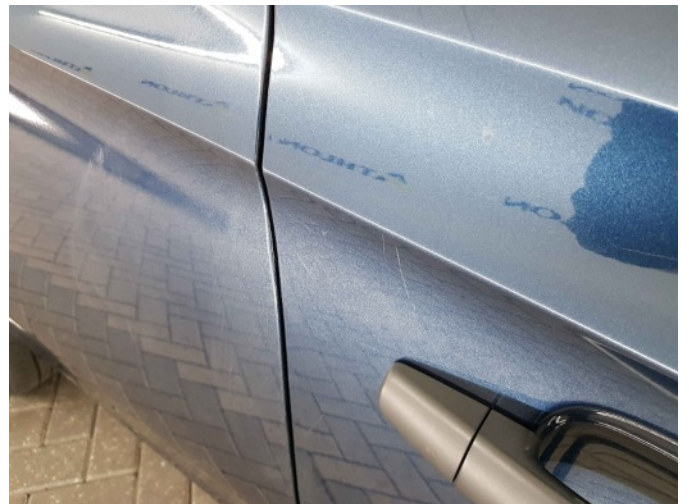
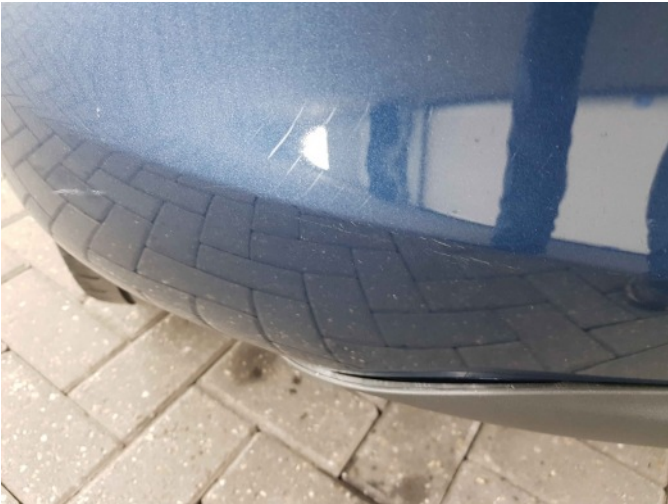
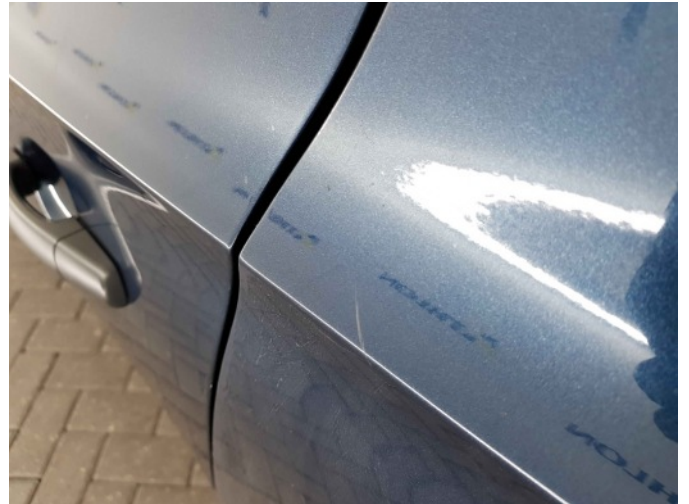
2. Diverse

Gebruikssporen
