## Klantenrapport

Rapport nummer: 0000000849263-NL253  
 Inspectie plaats: ALMERE  
 Bezichtigingdatum: 08.09.2021  
 Vlag : KV-696-R

#### Peugeot 108;Hatchback;Petrol;Manual;Black

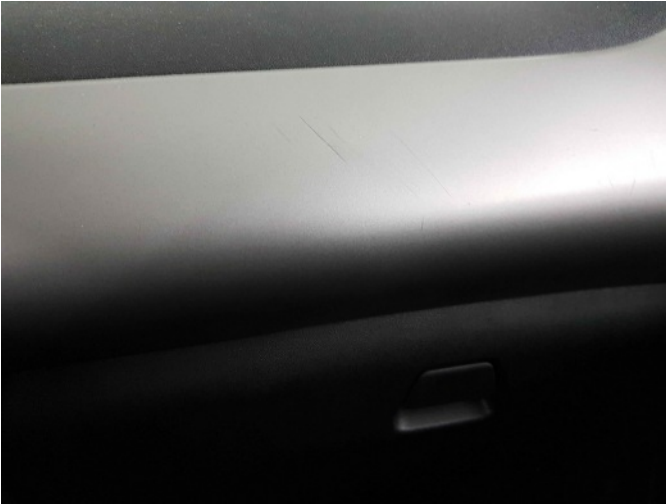
1. Diverse

Gebruikssporen

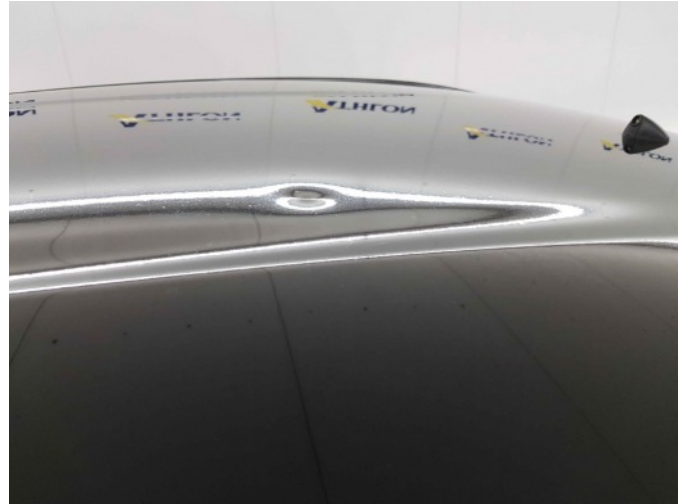
1. Diverse

Gebruikssporen

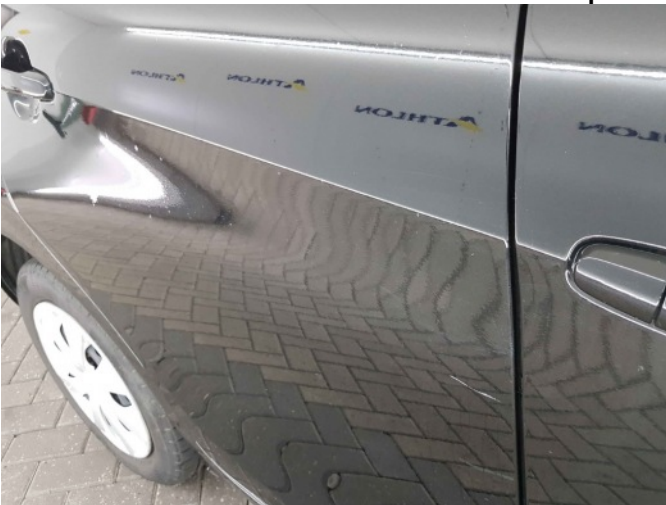
1. Diverse

Gebruikssporen

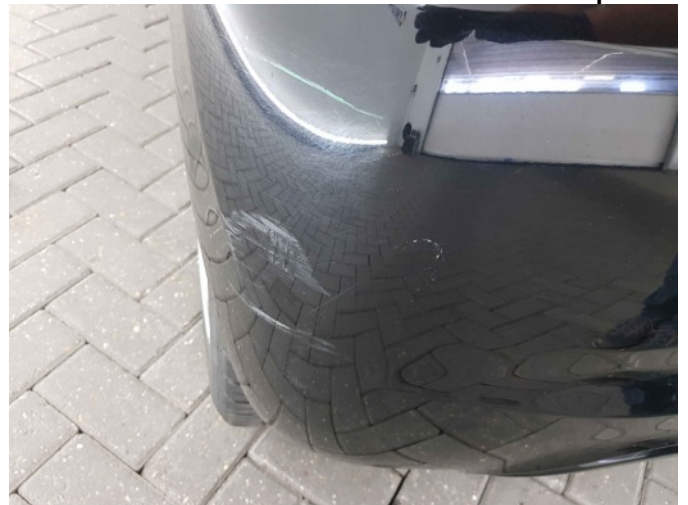
1. Diverse

Gebruikssporen

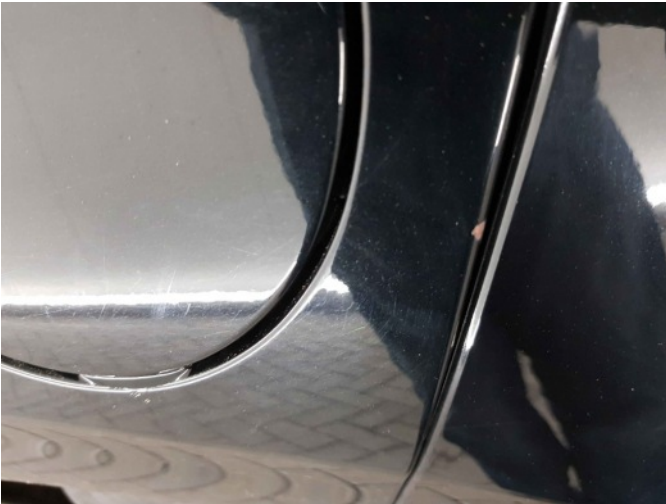
1. Diverse

Gebruikssporen

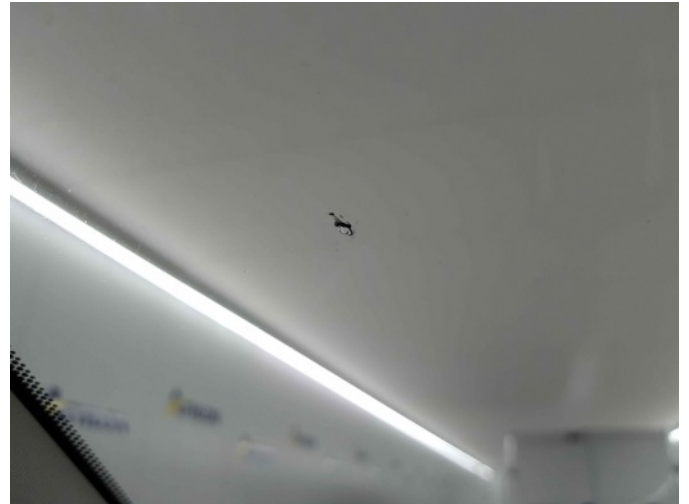
1. Diverse

**Gebruikssporen**
