**Rapport nummer:** 0000000849847-NL170  
**Inspectie plaats:** ALMERE  
**Bezichtigingdatum:** 09.09.2021  
**Vlag :** NV-795-P

#### Skoda Octavia Combi;Hatchback;Diesel;Manual;Blue

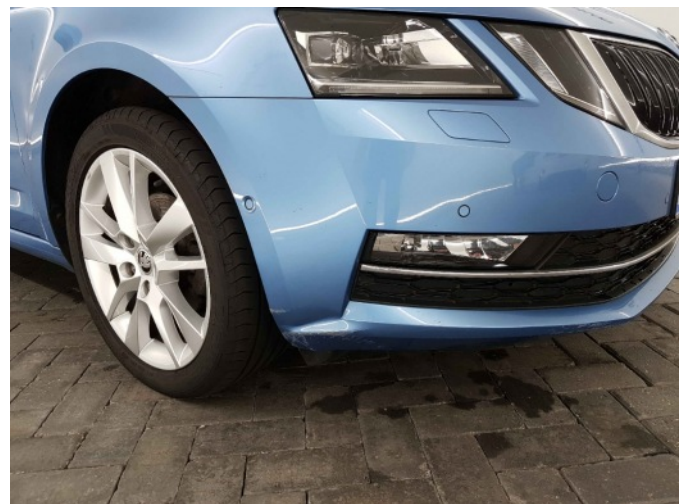
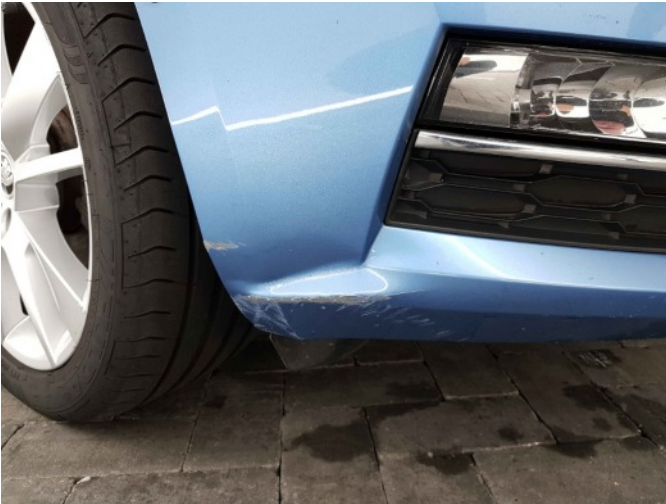
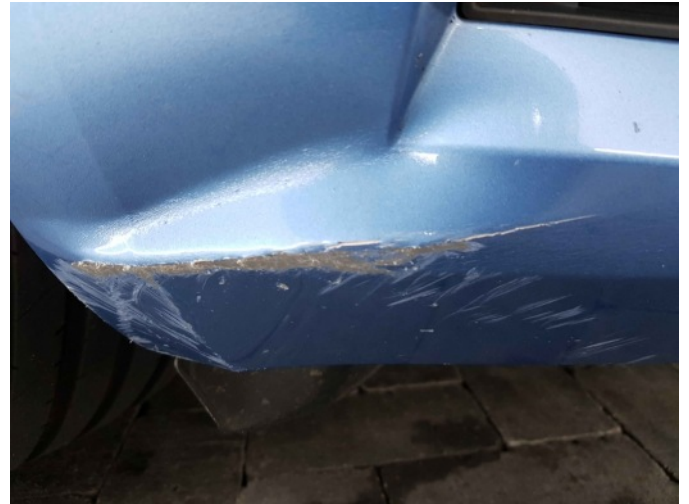
1. Voorbumper

Gebruikssporen

**Gebruikssporen**

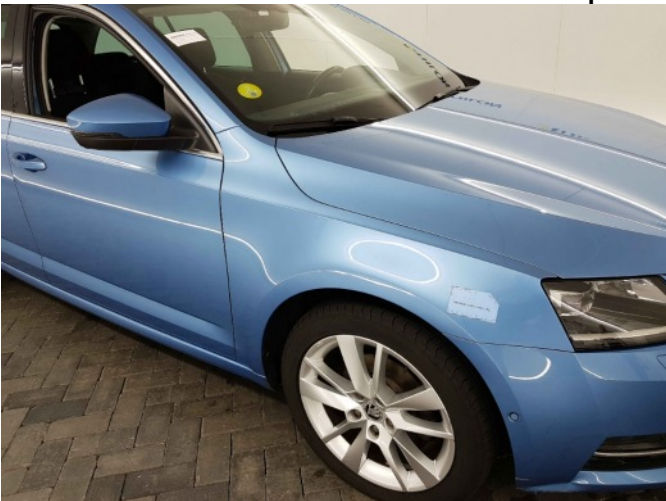
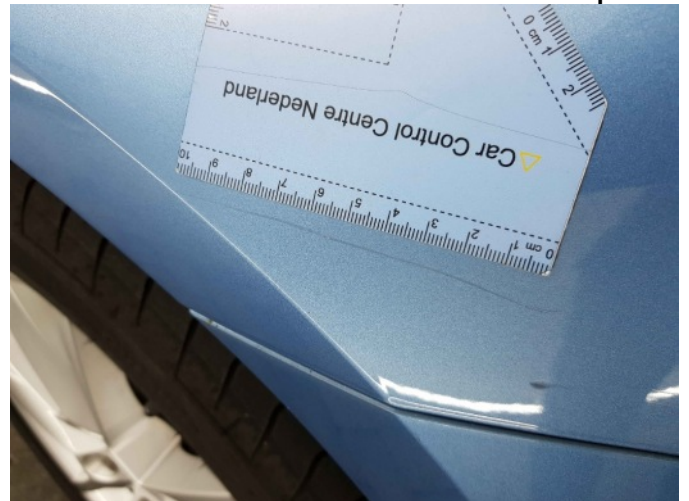
2. Spatbord voor- rechts

**Gebruikssporen**

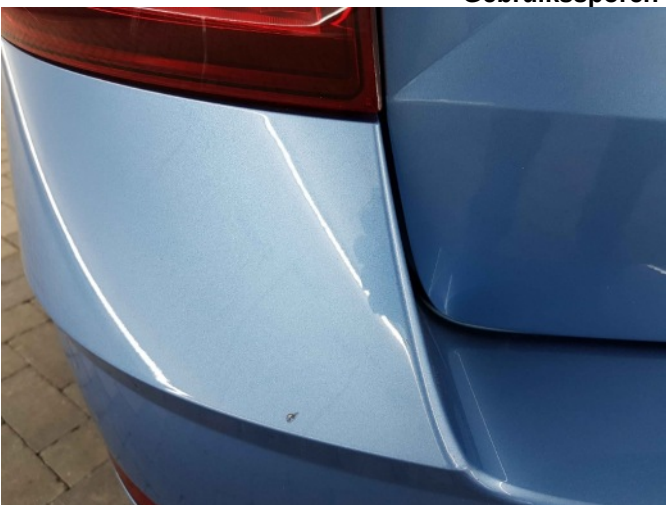
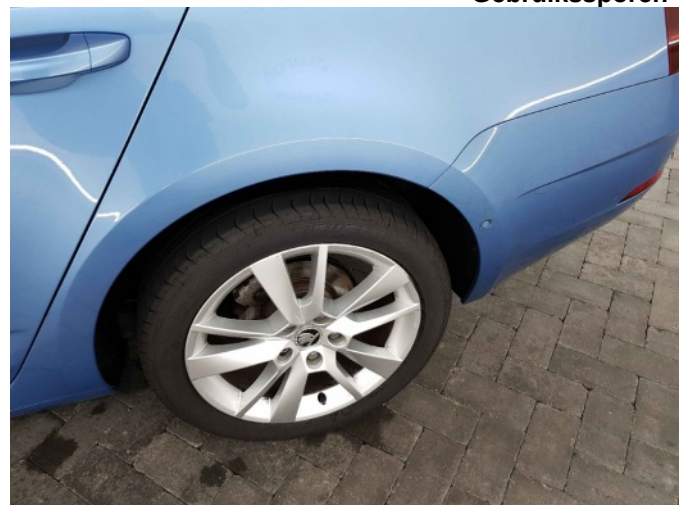
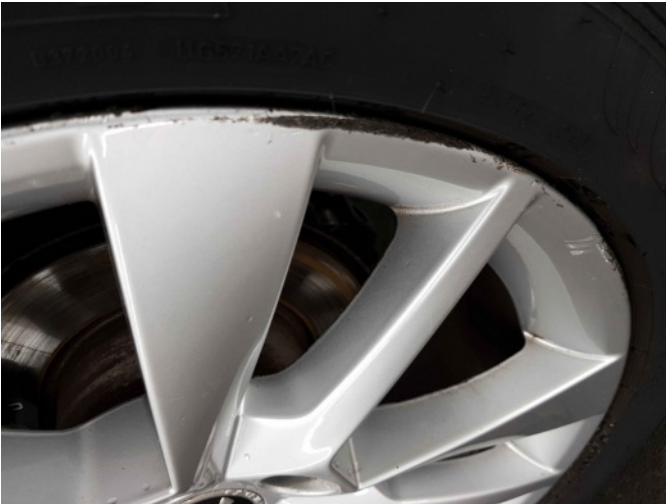
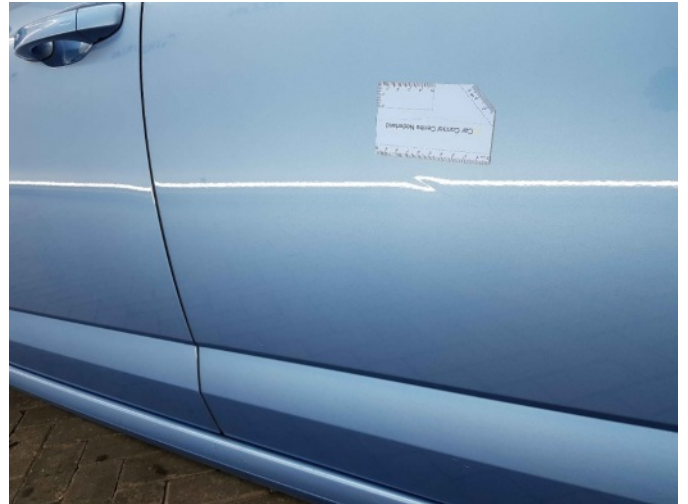
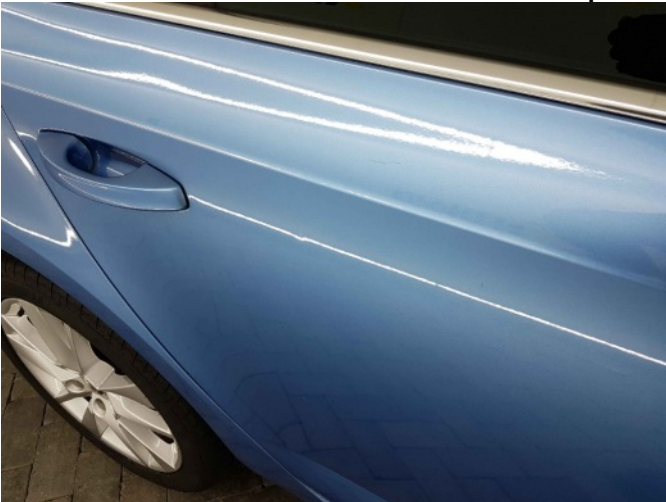
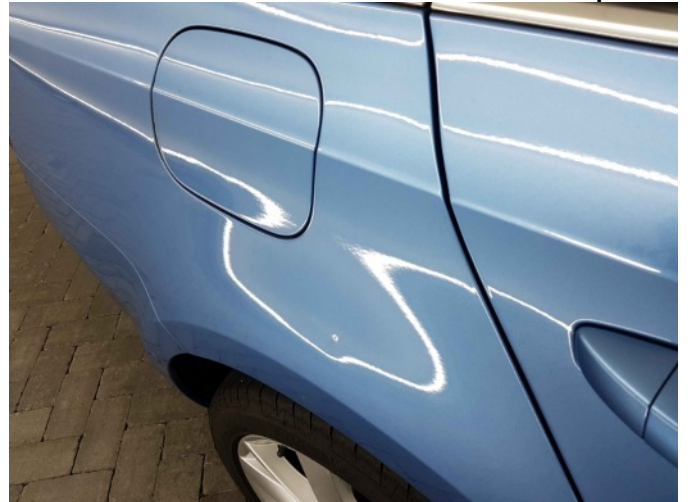
3. Diverse

**Gebruikssporen**
