**Rapport nummer:** 0000000847681-NL170  
**Inspectie plaats:** ALMERE  
**Bezichtigingdatum:** 01.09.2021  
**Vlag :** KF-795-L

##### Renault Twingo;Hatchback;Petrol;Manual;Grey

| VIN: | <b>VF1AHB11555162177</b> | Kilometerstand afgelezen: | <b>19923 km</b> |

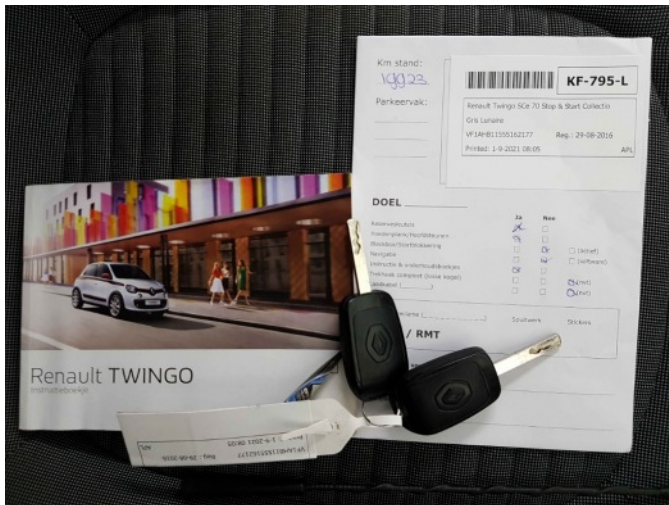
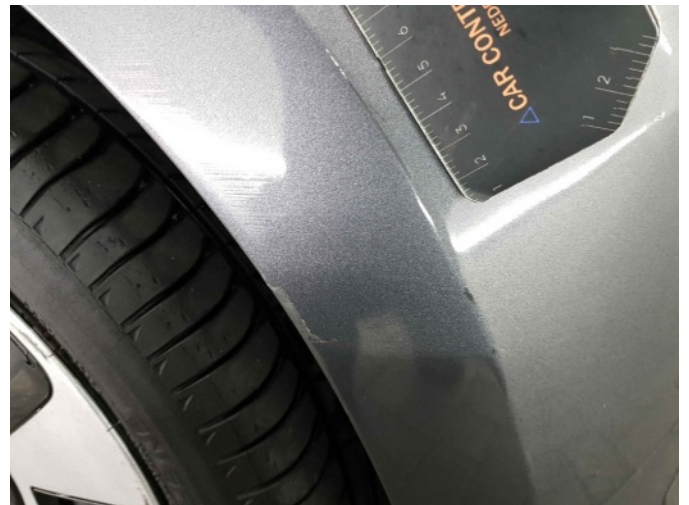
1. Voorbumper

Krassen

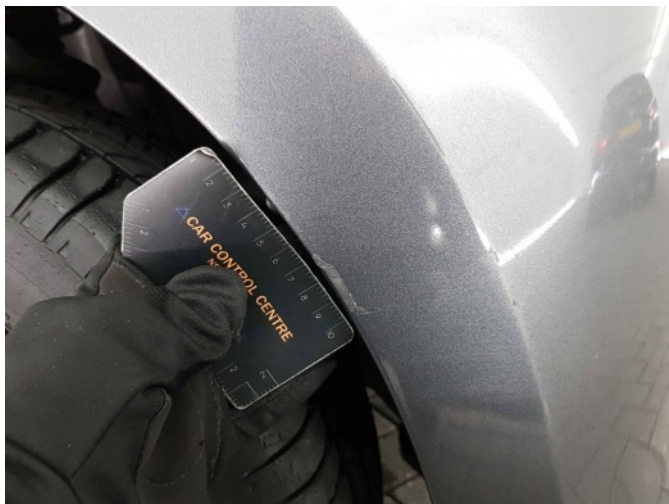
1. Voorbumper

Krassen

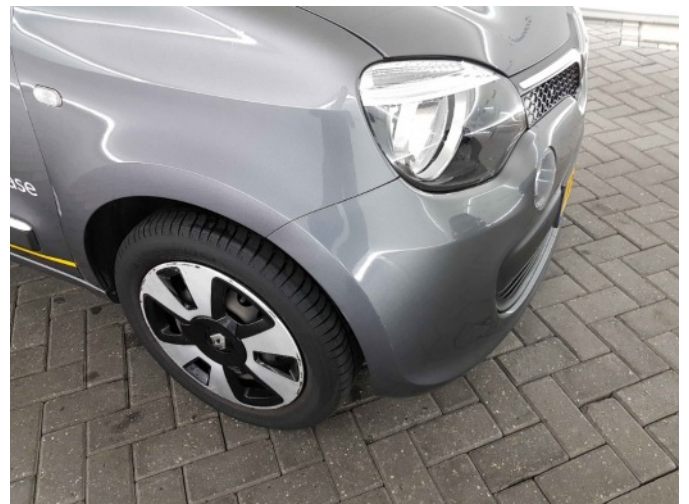
1. Voorbumper

Krassen

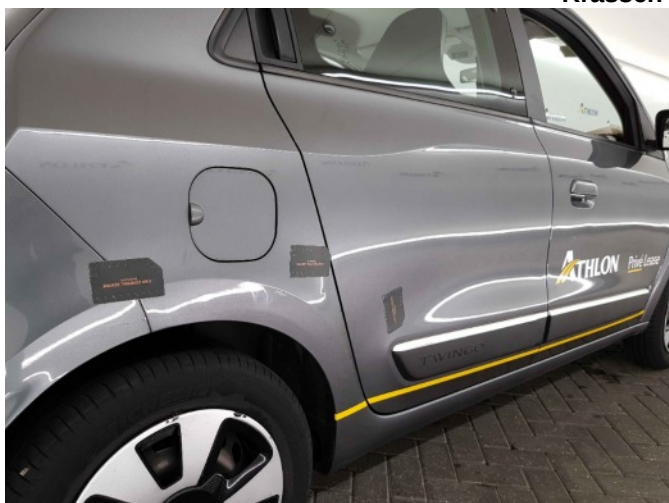
2. Zijwand - achter - rechts

Deuk/Deuken

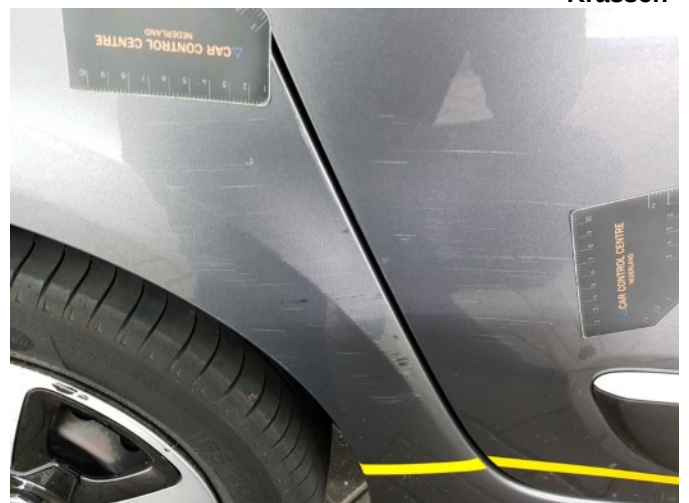
2. Zijwand - achter - rechts

Deuk/Deuken

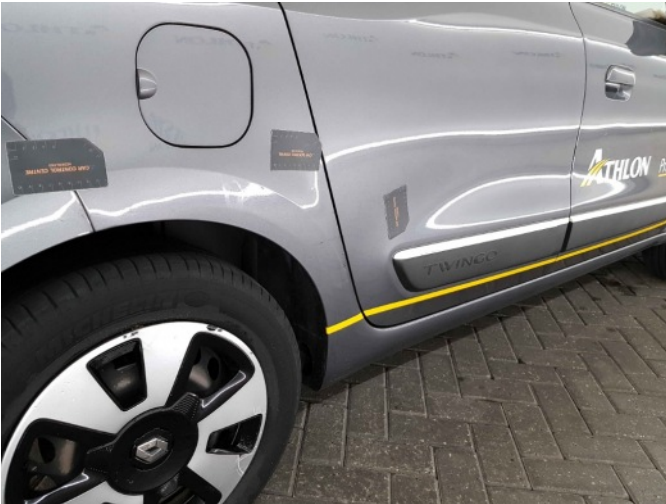
2. Zijwand - achter - rechts

**Deuk/Deuken**

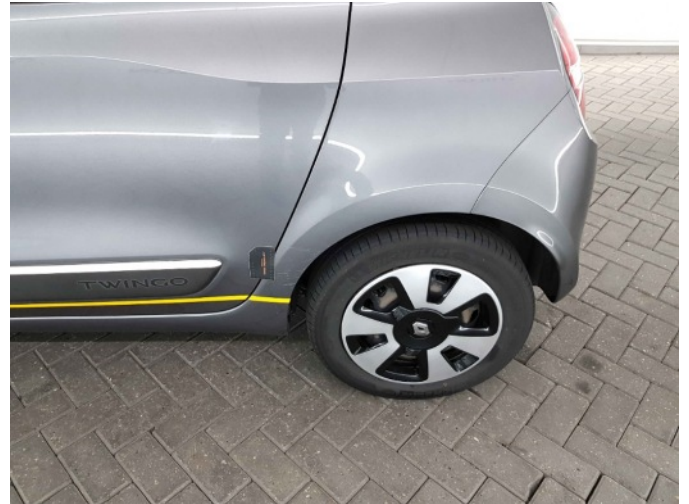
3. Zijwand - achter - Links

**Krassen**

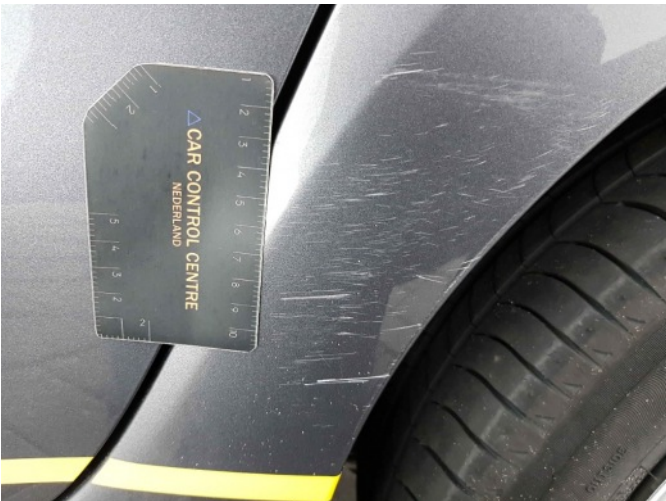
3. Zijwand - achter - Links

**Krassen**

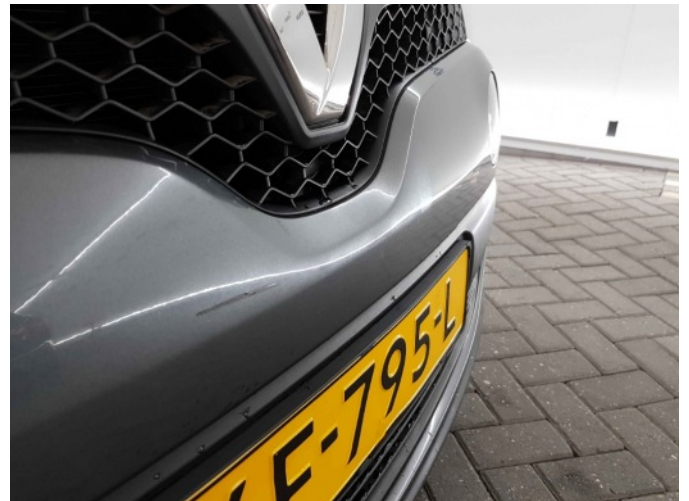
4. Diversen

**Gebruikssporen**

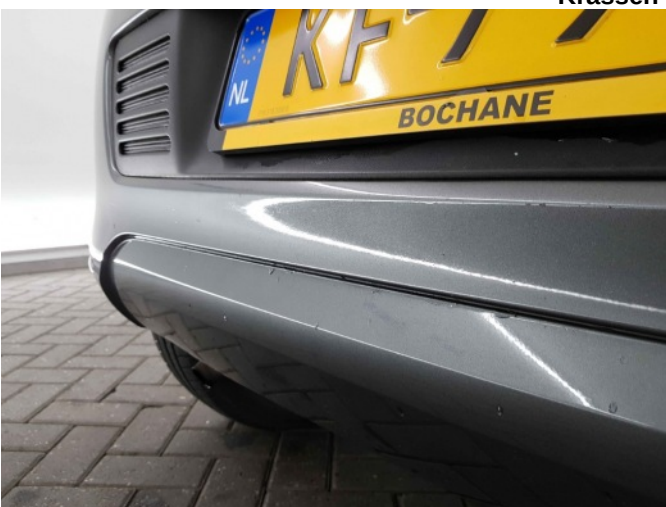
4. Diversen

**Gebruikssporen**

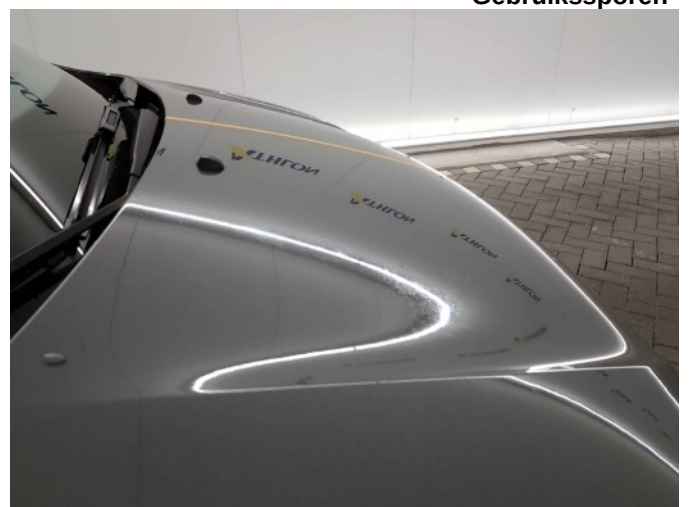
4. Diversen

**Gebruikssporen**

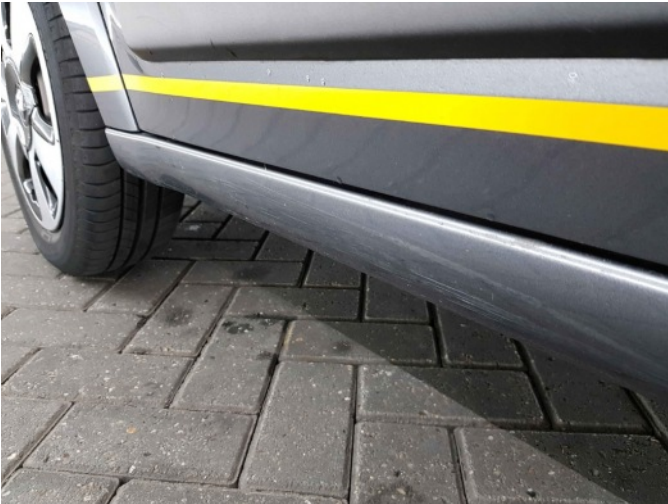
4. Diversen

**Gebruikssporen**
