**Rapport nummer:** 0000000848353-NL170  
**Inspectie plaats:** ALMERE  
**Bezichtigingdatum:** 07.09.2021  
**Vlag :** KX-334-T

##### Volkswagen Up!;Hatchback;Petrol;Manual;Off White

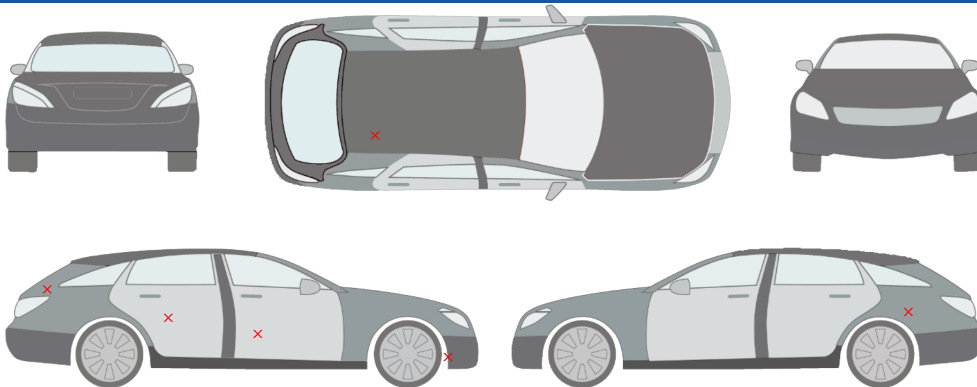
- 1.) Voorbumper | Deuk/Deuken
- 2.) Zijwand - achter - rechts | Deuk/Deuken
- 3.) Portier voor - rechts | Deuk/Deuken
- 4.) Zijwand - achter - Links | Deuk/Deuken
- 5.) Dak | Deuk/Deuken
- 6.) Hemelbekleding | Brandgat
- 7.) Diversen | Gebruikssporen

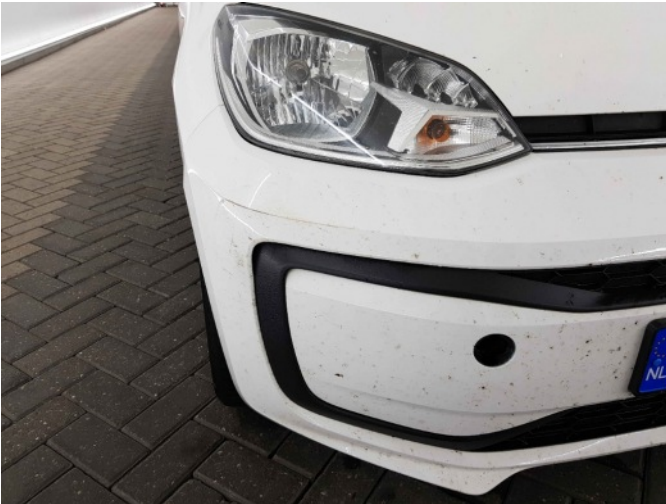
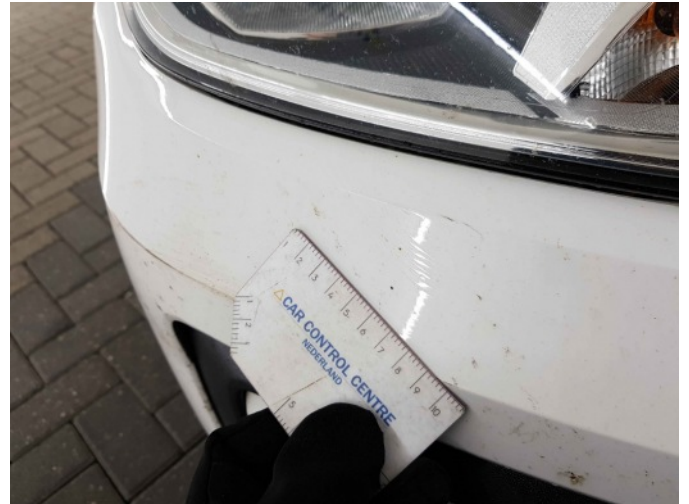
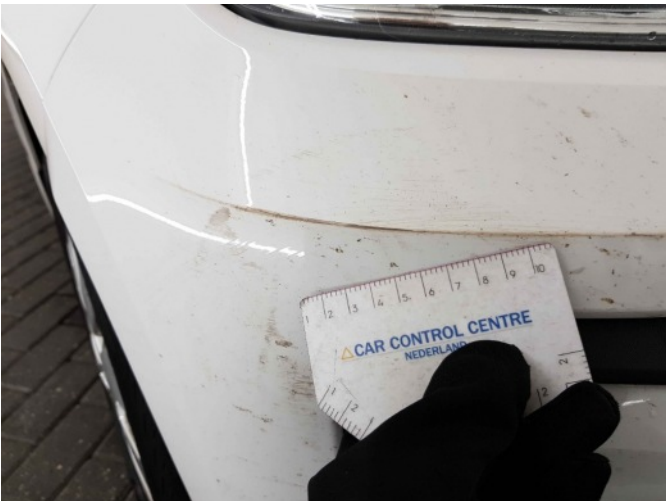
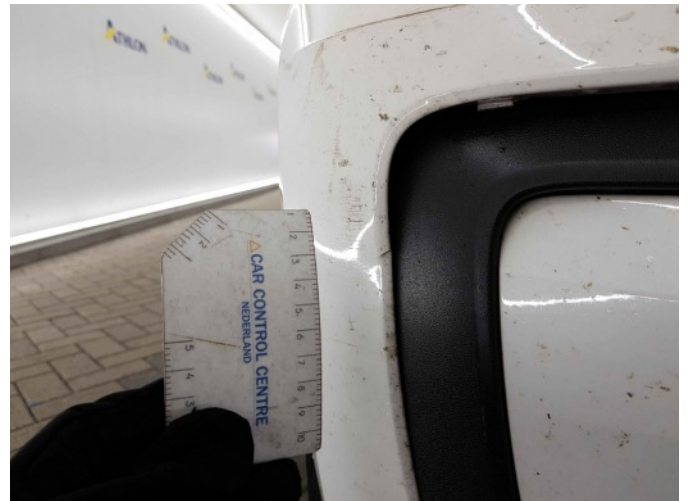
1. Voorbumper

**Deuk/Deuken**

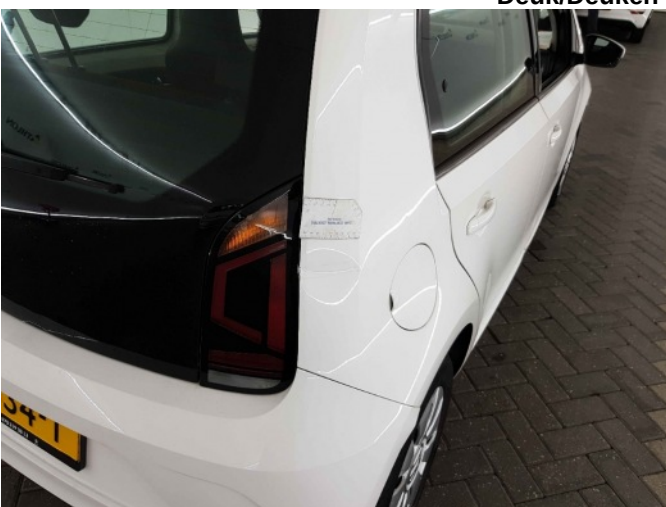
2. Zijwand - achter - rechts

**Deuk/Deuken**

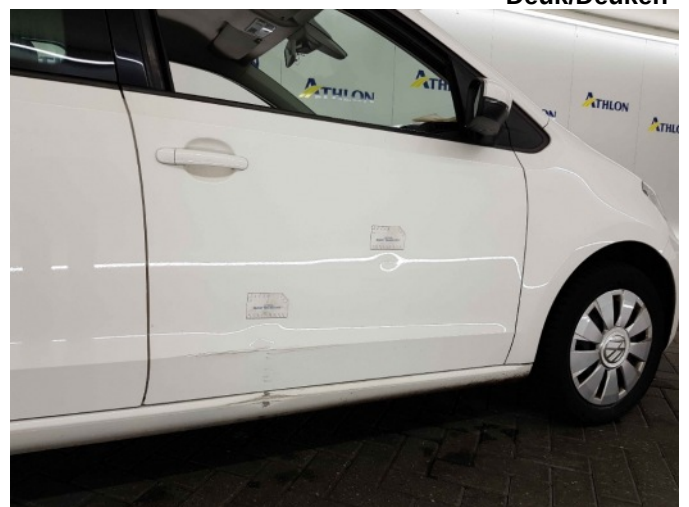
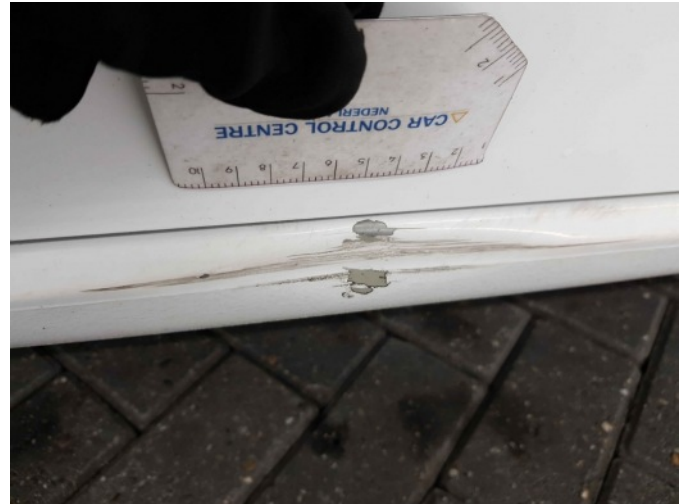
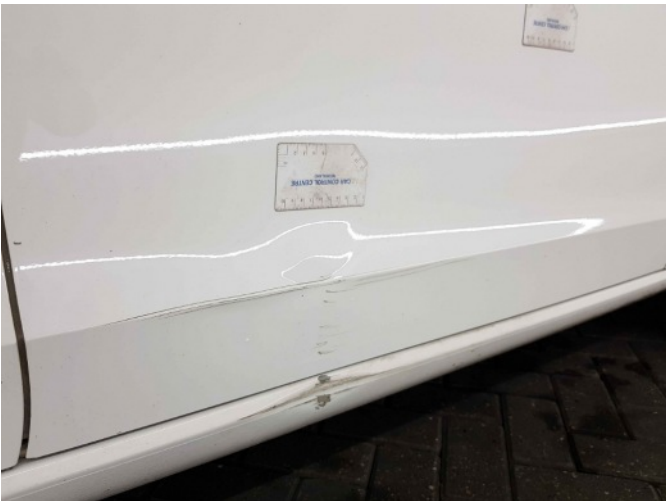
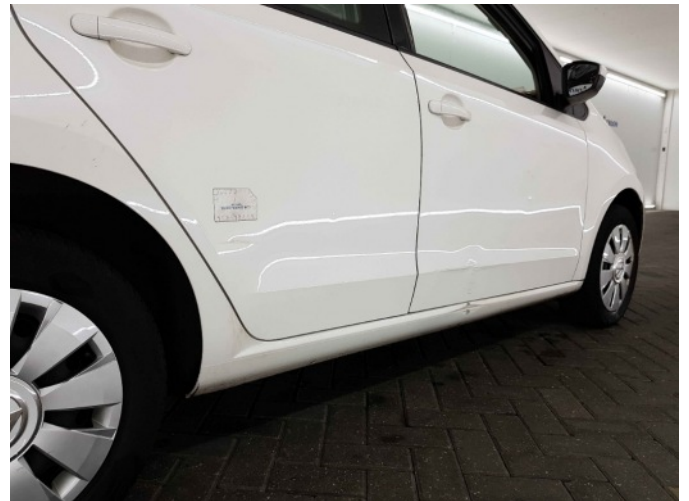
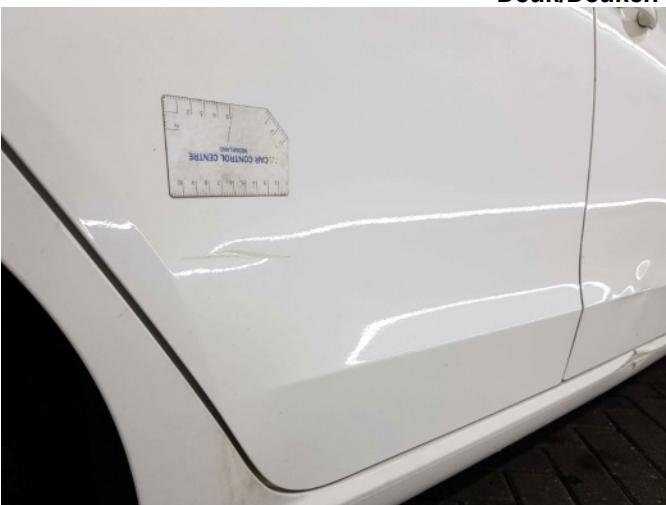
3. Portier voor - rechts

**Deuk/Deuken**

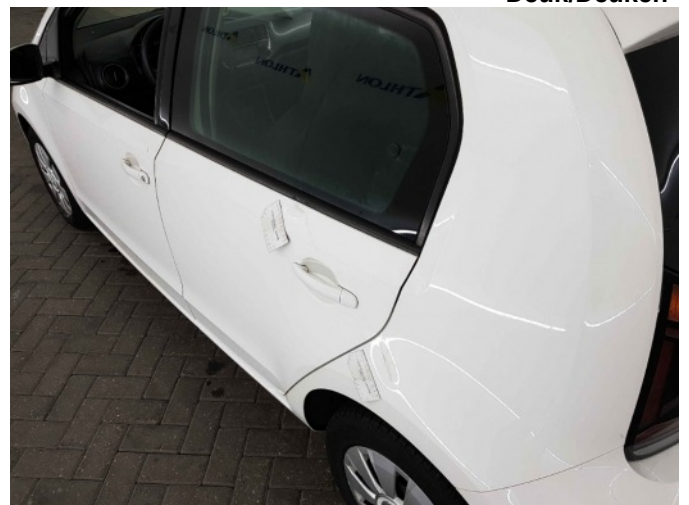
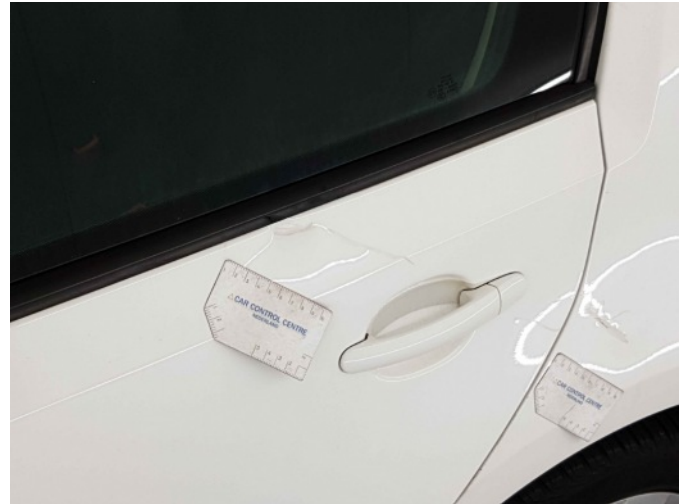
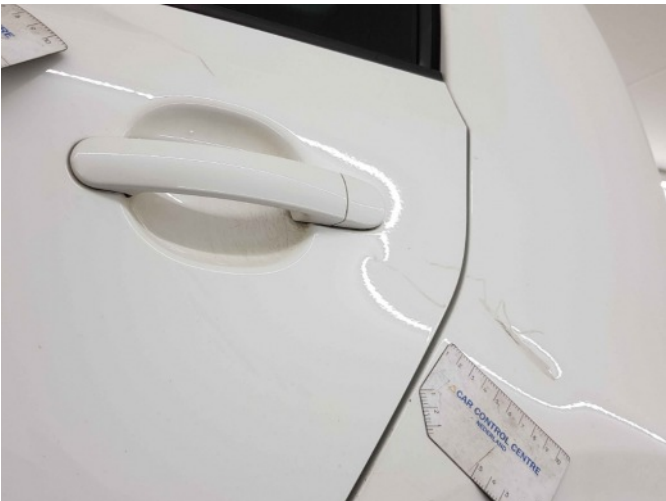
4. Zijwand - achter - Links

**Deuk/Deuken**

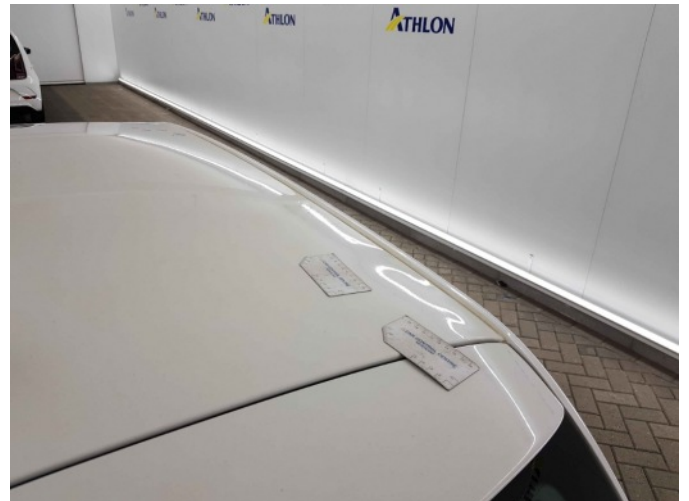
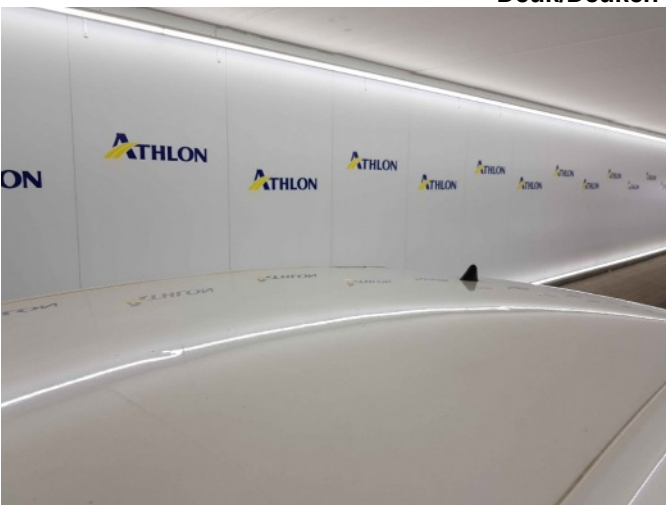
5. Dak

**Deuk/Deuken**

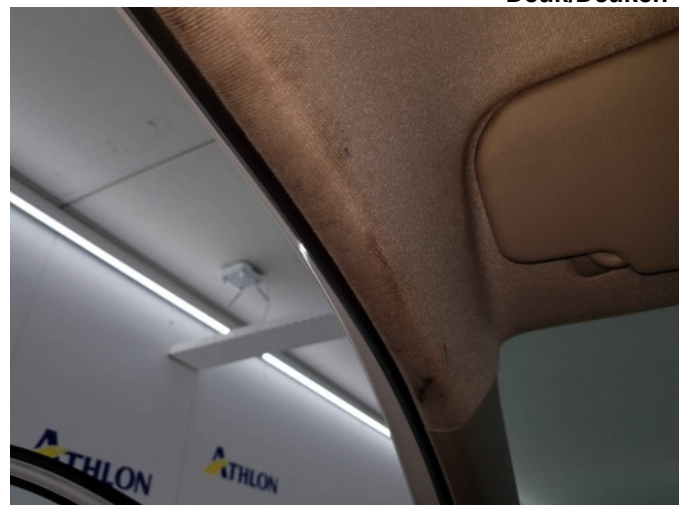
6. Hemelbekleding

**Brandgat**

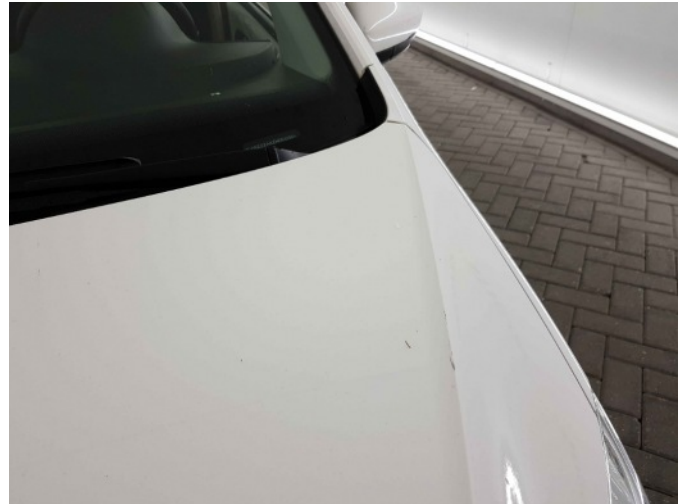
7. Diversen

**Gebruikssporen**
