**Rapport nummer:** 0000000848669-NL170  
**Inspectie plaats:** ALMERE  
**Bezichtigingdatum:** 07.09.2021  
**Vlag :** HZ-295-F

#### Volkswagen Golf;Hatchback;Petrol;Automatic;White

fotografisch verslag

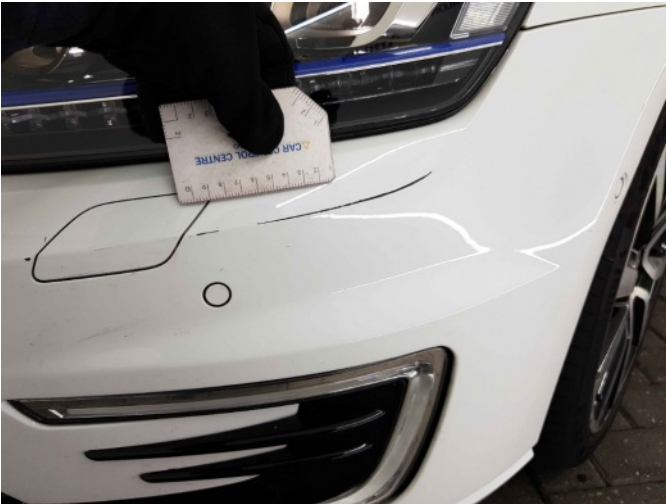
1. Voorbumper

- 1.) Voorbumper | Krassen
- 2.) Voorbumper | Krassen
- 3.) Zijwand - achter - rechts | Deuk/Deuken
- 4.) Achterbumper | Deuk/Deuken
- 5.) Hemelbekleding | Beschadigd
- 6.) Diversen | Gebruikssporen

**Krassen**

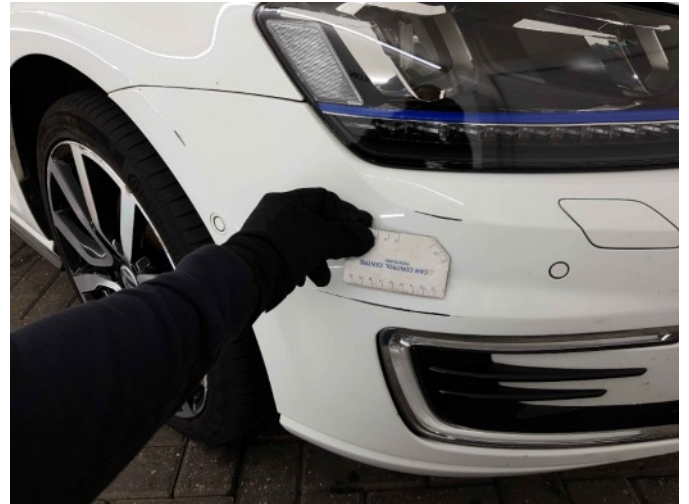
2. Voorbumper

**Krassen**

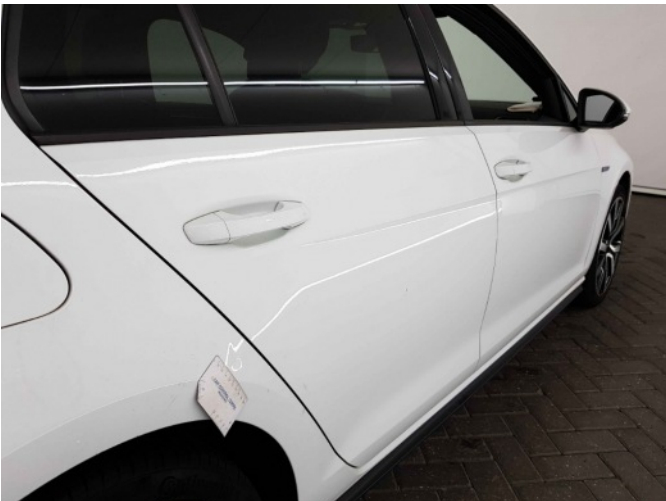
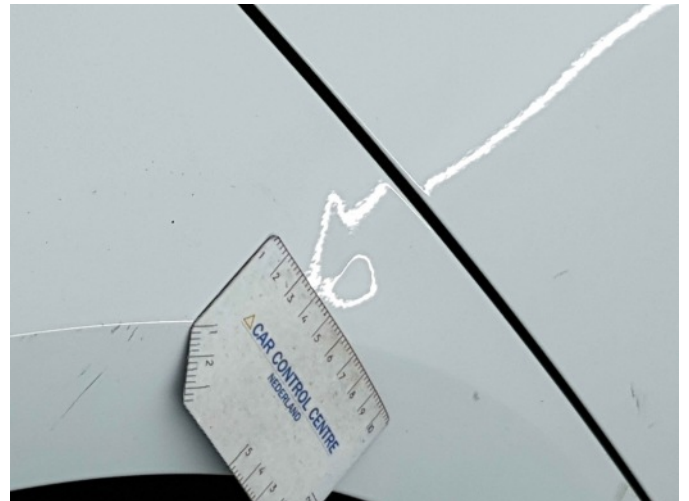
3. Zijwand - achter - rechts

**Deuk/Deuken**

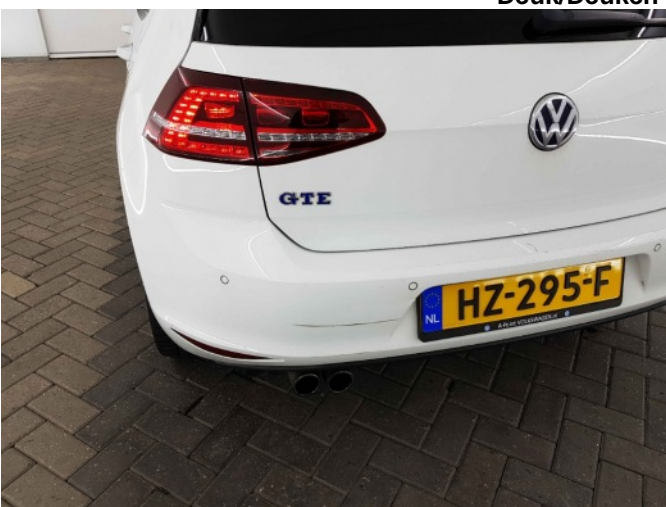
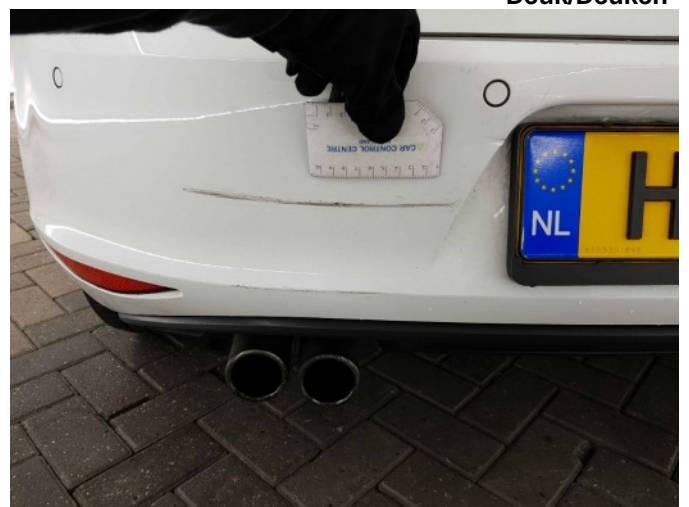
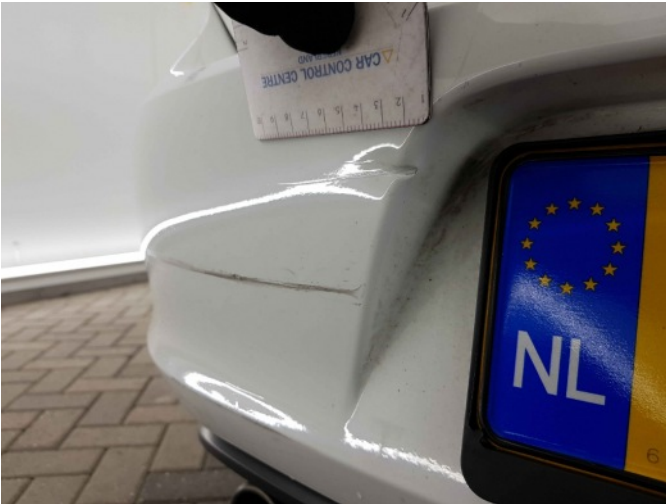
4. Achterbumper

**Deuk/Deuken**

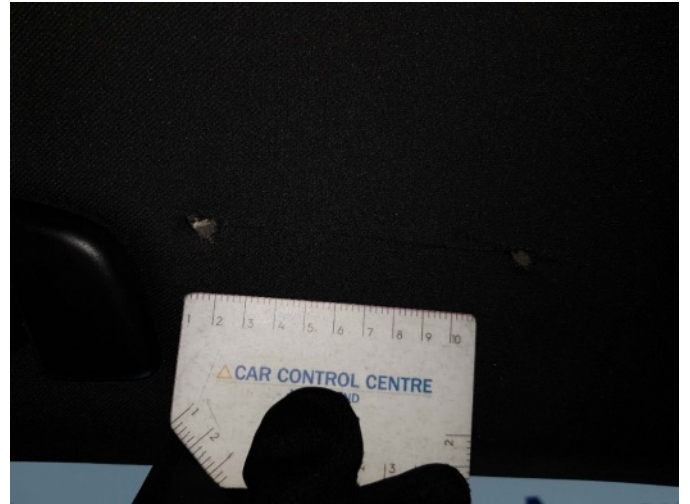
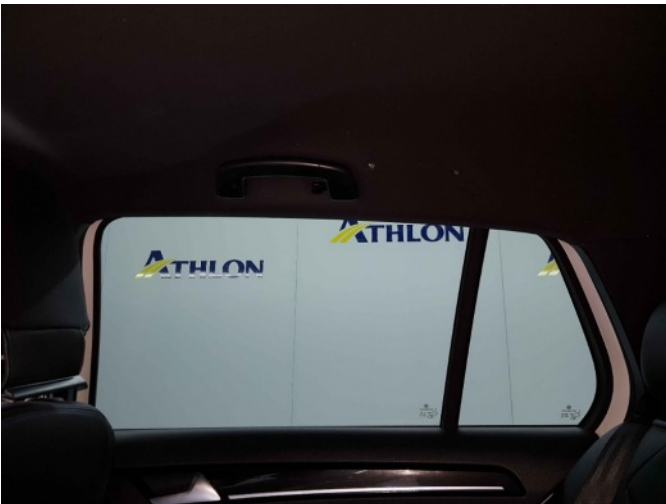
5. Hemelbekleding

**Beschadigd**

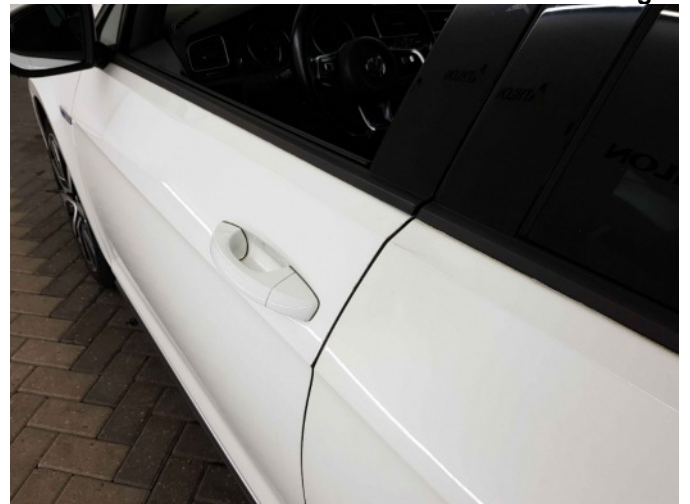
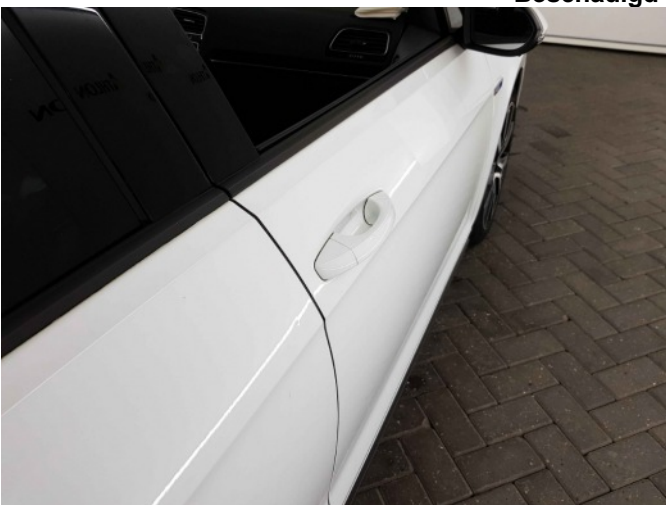
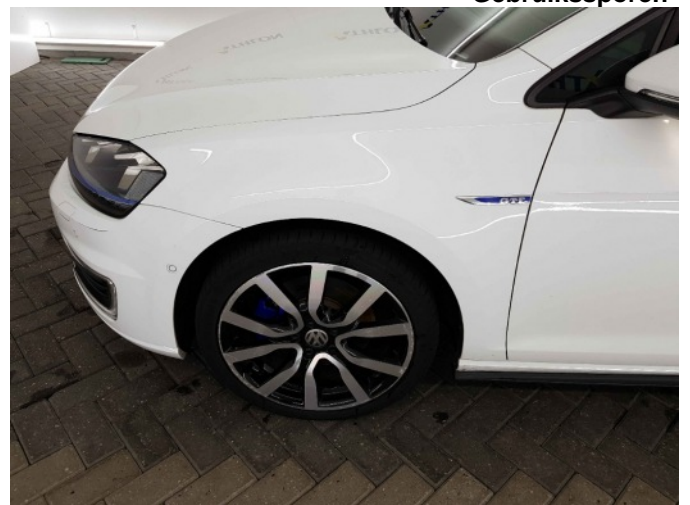
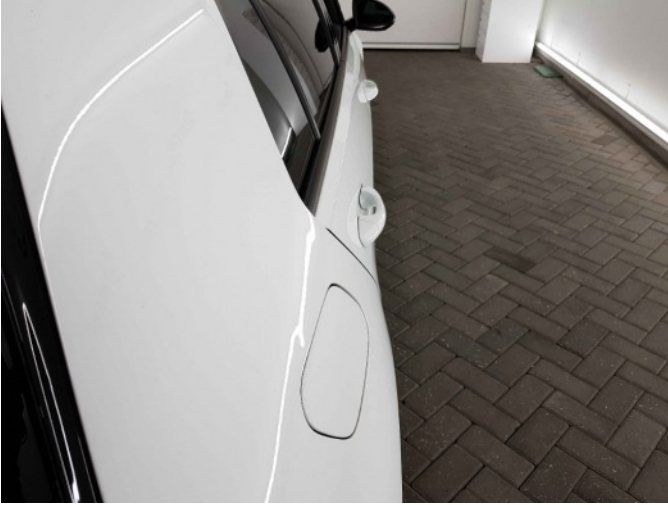
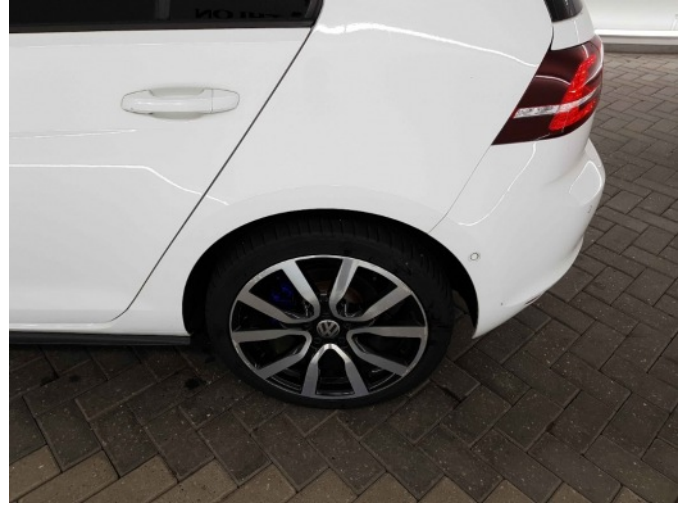
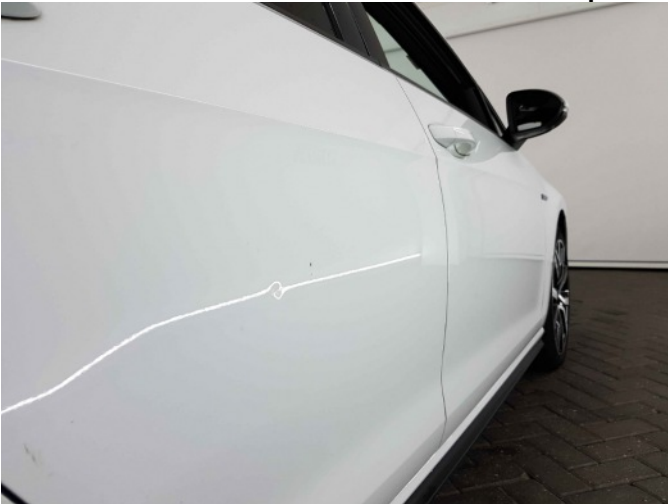
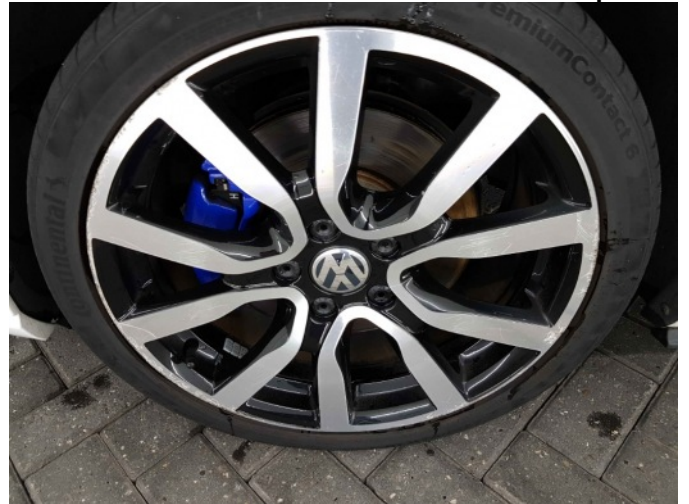
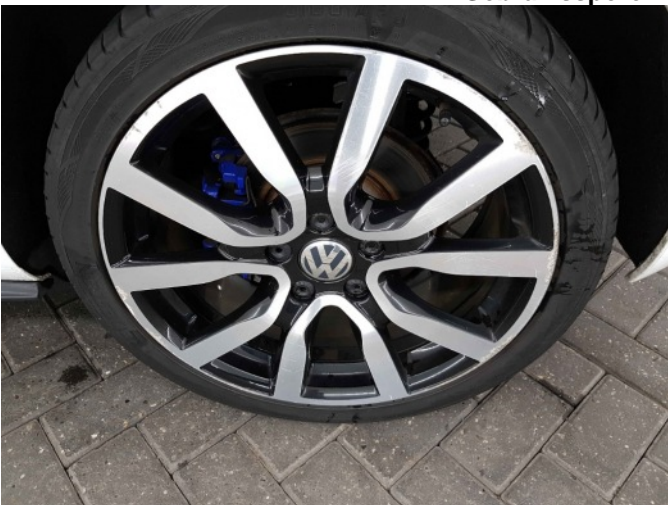
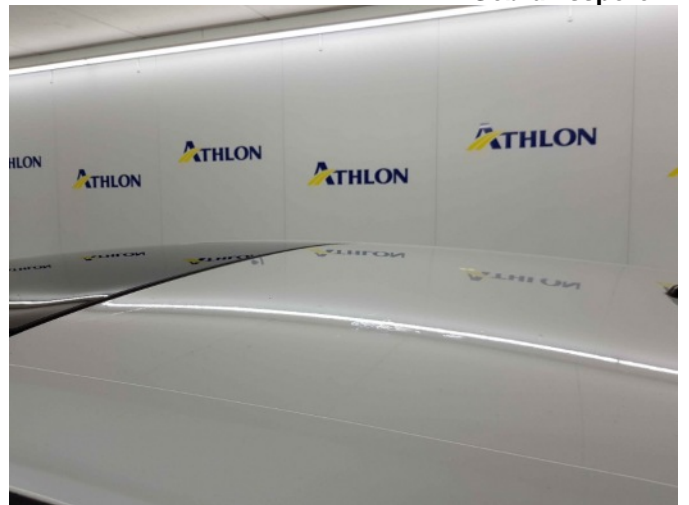
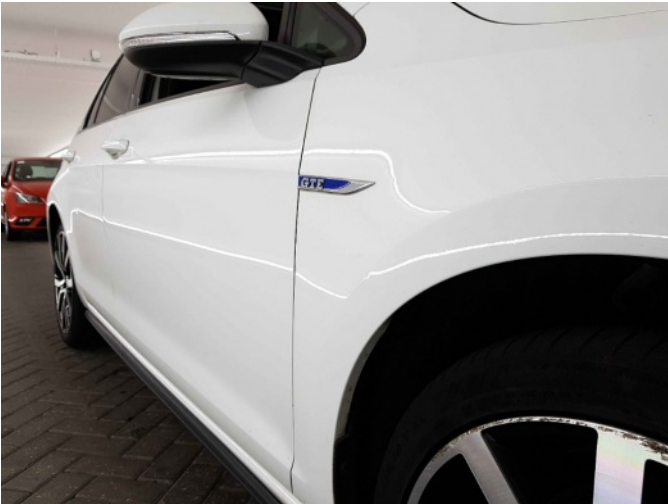
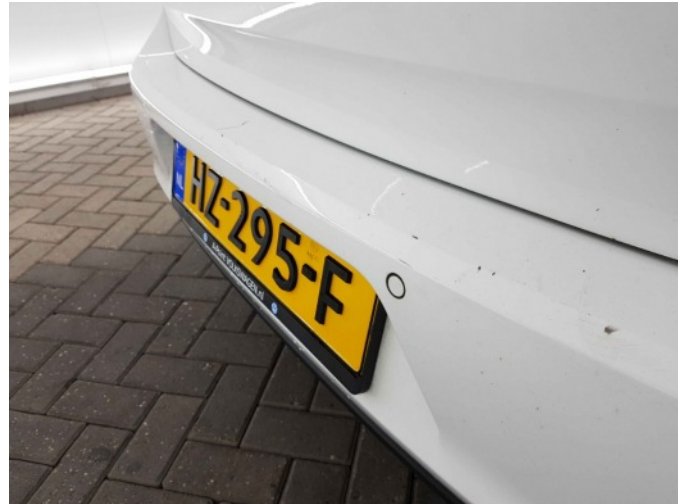
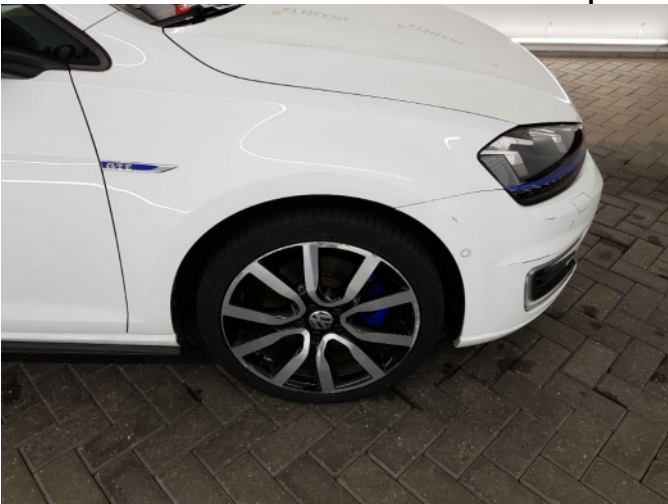
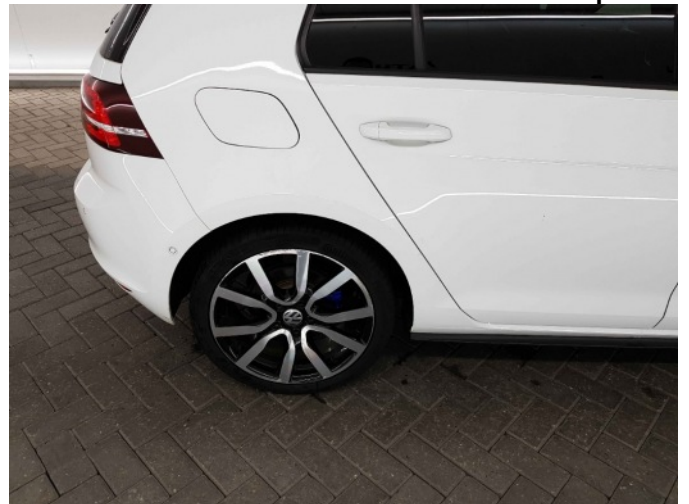
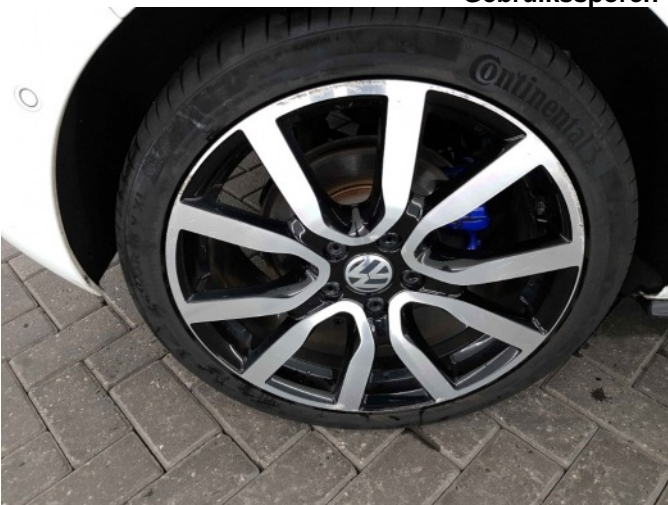
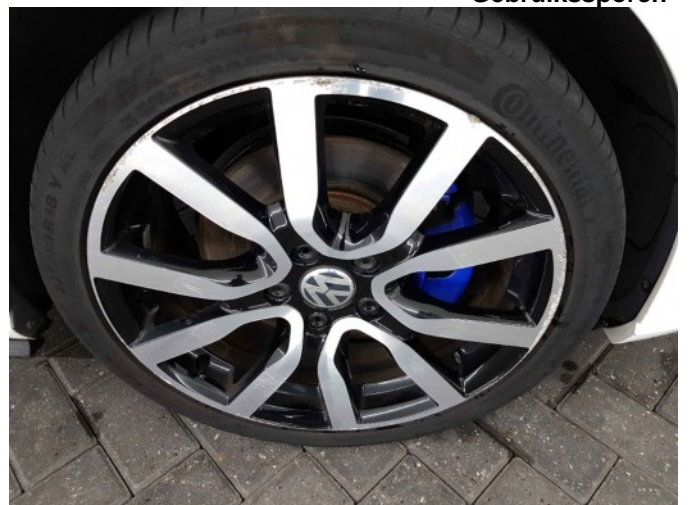
6. Diversen

**Gebruikssporen**
