**Rapport nummer:** 0000000849045-NL170  
**Inspectie plaats:** ALMERE  
**Bezichtigingdatum:** 07.09.2021  
**Vlag :** KG-324-D

### Renault Twingo;Hatchback;Petrol;Manual;White

fotografisch verslag

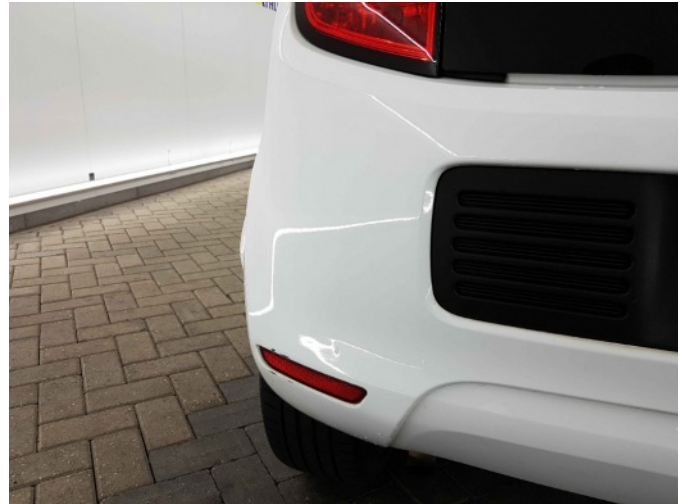
1. Achterbumper

**Deuk/Deuken**

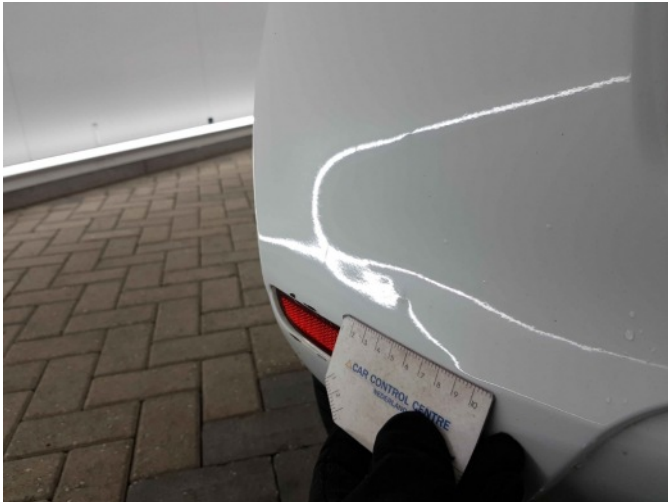
1. Achterbumper

**Deuk/Deuken**

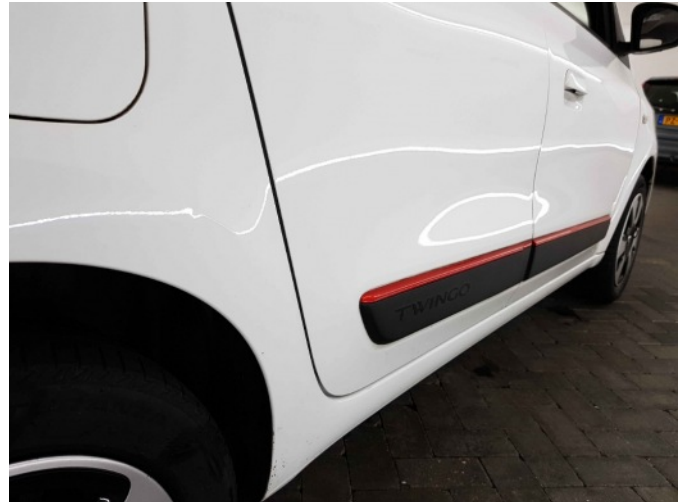
2. Diversen

**Gebruikssporen**

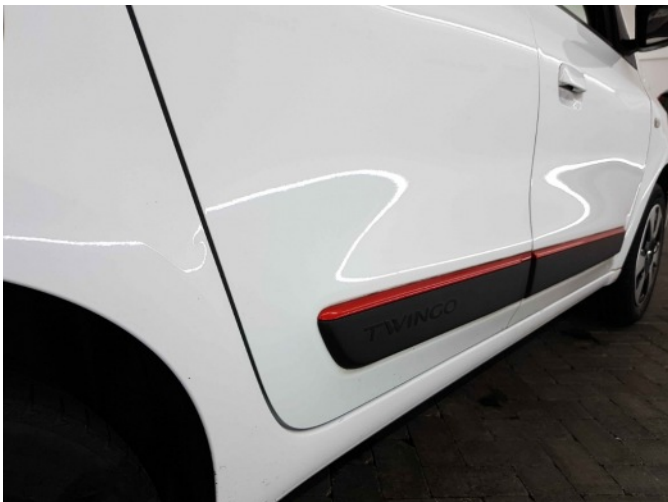
2. Diversen

**Gebruikssporen**
