**Rapport nummer:** 0000000848811-NL170  
**Inspectie plaats:** ALMERE  
**Bezichtigingdatum:** 07.09.2021  
**Vlag :** KG-764-J

##### Opel Karl;Hatchback;Petrol;Manual;Black

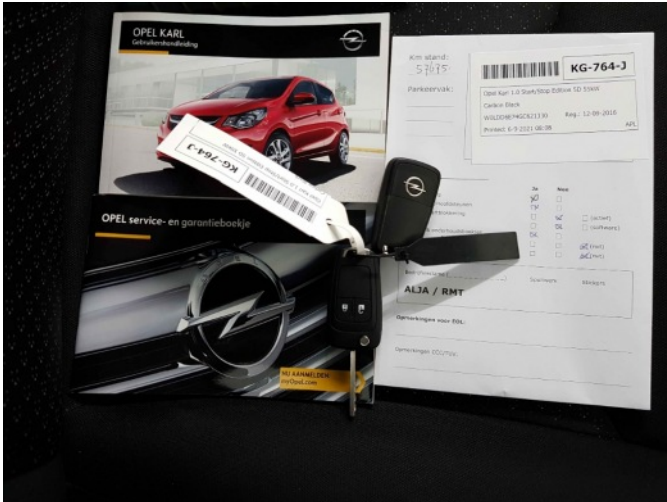
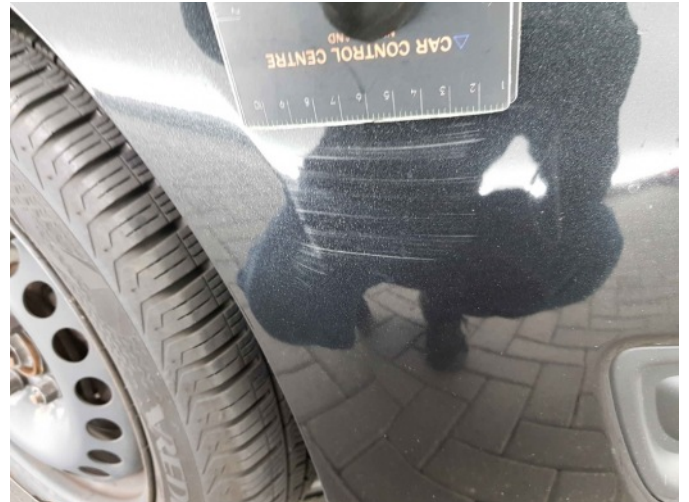
- 1.) Voorbumper | Krassen
- 2.) Spatbord voor- links | Deuk/Deuken
- 3.) Diversen | Gebruikssporen

**Krassen**

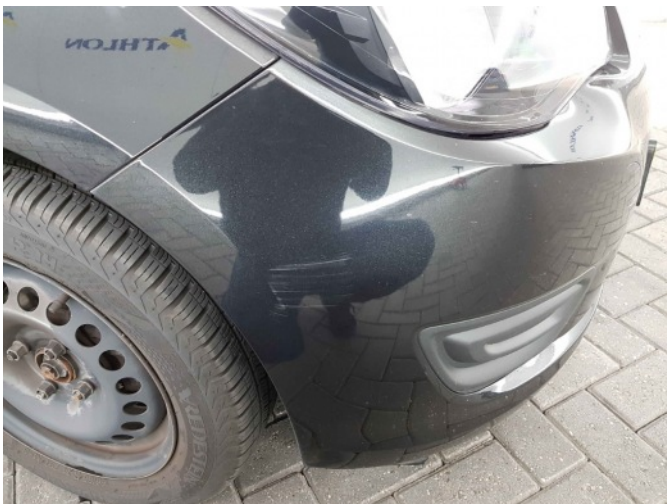
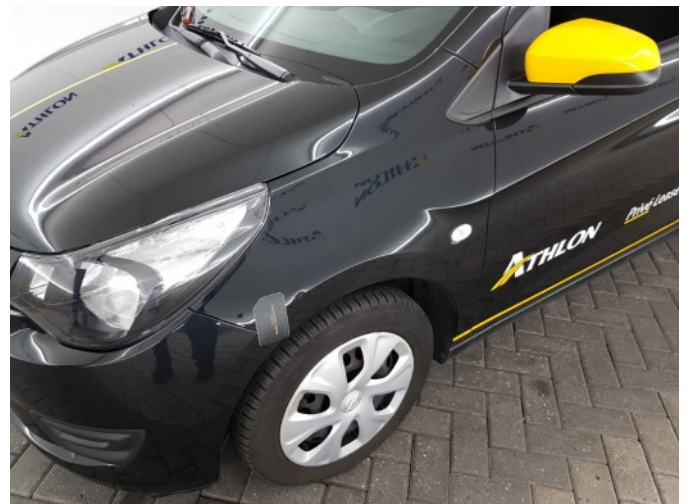
**Deuk/Deuken**

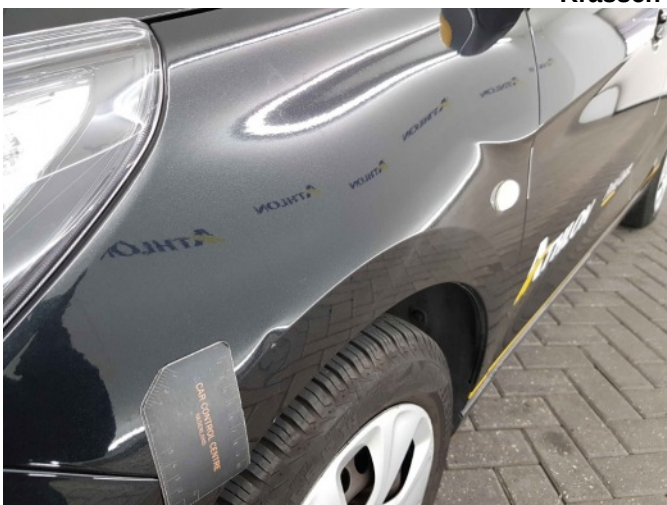
**Deuk/Deuken**

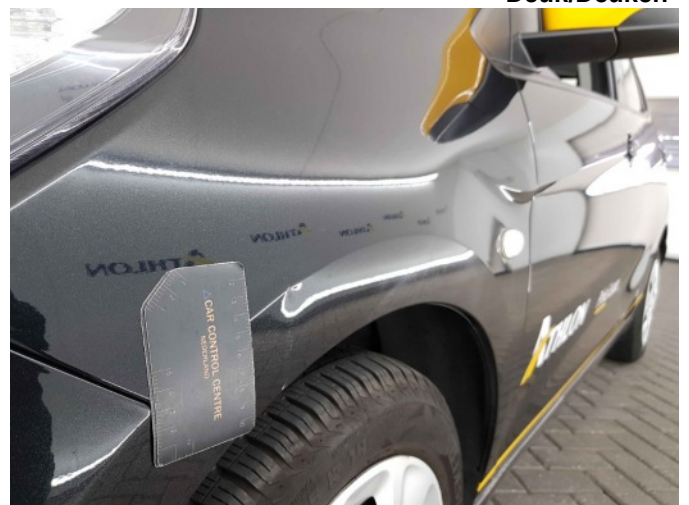
**Deuk/Deuken**

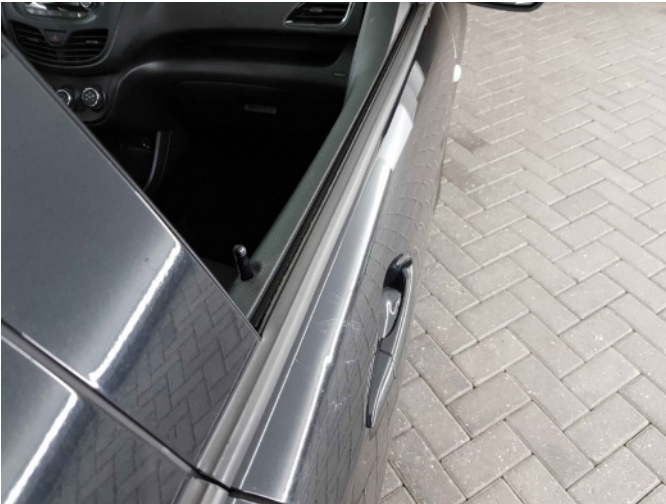
3. Diversen

**Gebruikssporen**

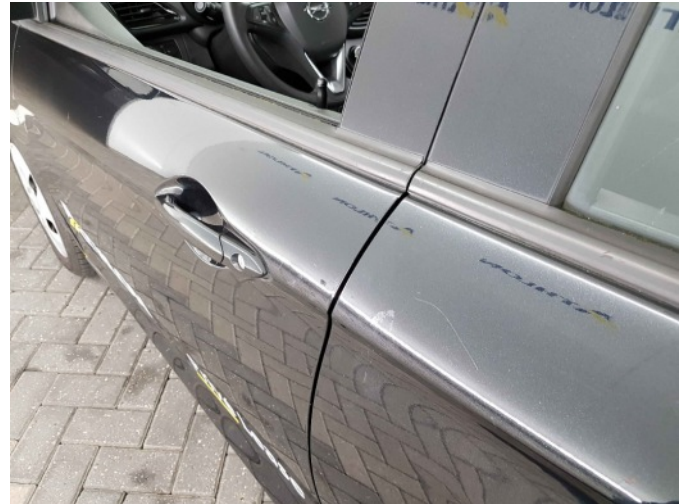
3. Diversen

**Gebruikssporen**

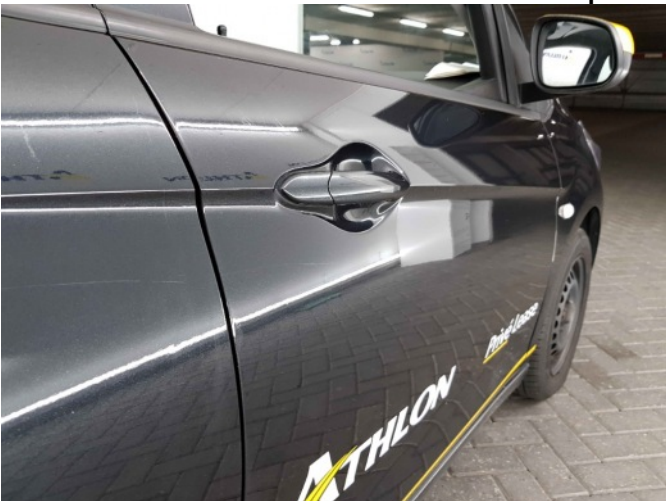
3. Diversen

**Gebruikssporen**

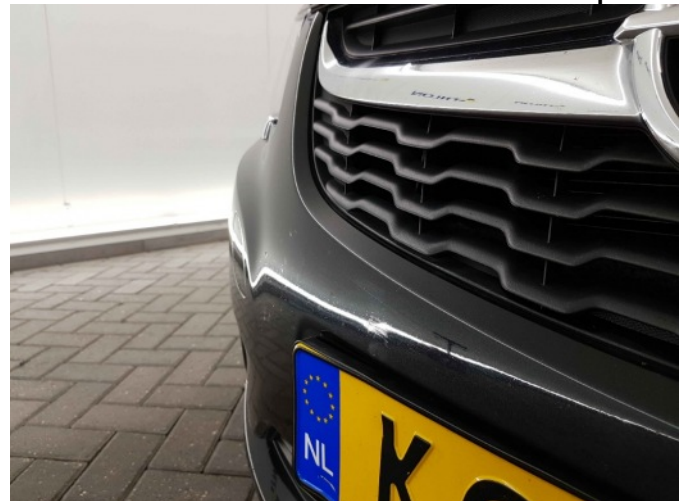
3. Diversen

**Gebruikssporen**

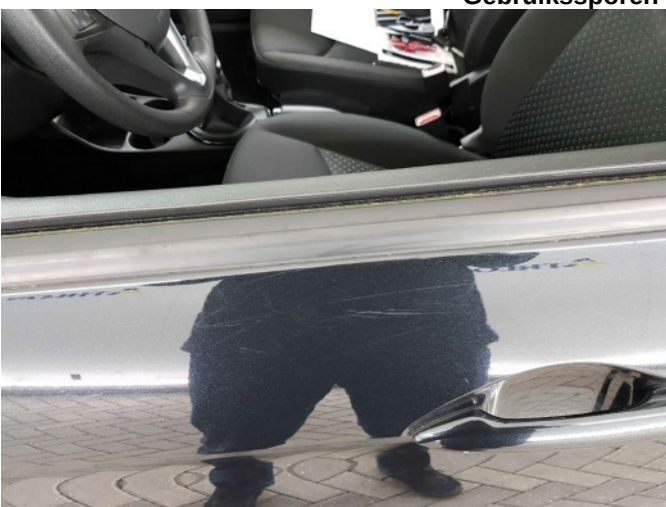
3. Diversen

**Gebruikssporen**

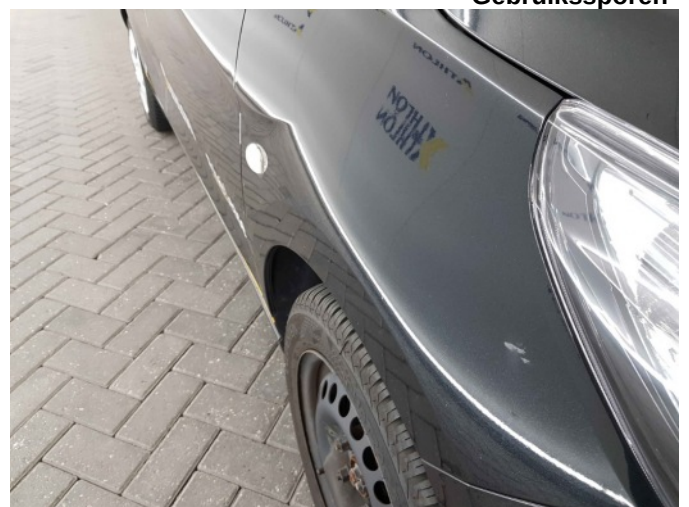
3. Diversen

**Gebruikssporen**

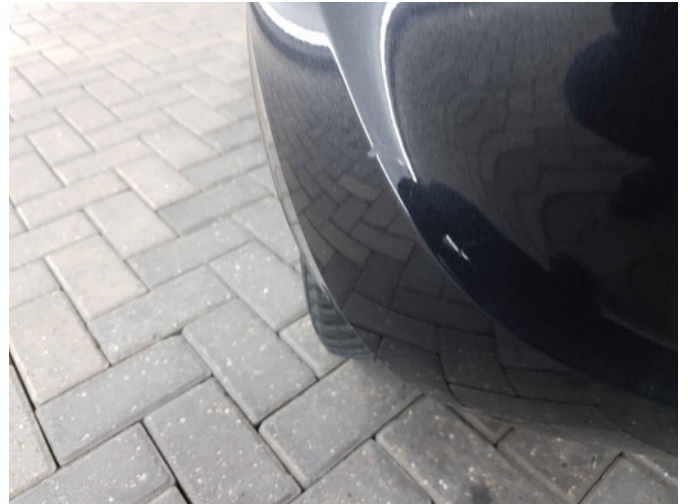
3. Diversen

**Gebruikssporen**
