**Rapport nummer:** 0000000848354-NL170  
**Inspectie plaats:** ALMERE  
**Bezichtigingdatum:** 07.09.2021  
**Vlag :** KX-335-T

#### Volkswagen Up!;Hatchback;Petrol;Manual;Off White

VIN:	<b>WVWZZZAAZHD031599</b>	Kilometerstand afgelezen:	<b>162625 km</b>
Eerste registratie / Bouwjaar:	<b>27.12.2016 / 0</b>	Bezichtigingdatum / -plaats:	<b>07.09.2021 ALMERE</b>
Voertuig type:	<b>Personenauto</b>	Voertuig type:	<b>Hatchback</b>
HSN/TSN:	<b>null//null</b>	Auto rookvrij:	<b>nee</b>
Conditie exterieur:	<b>4 - Toestand matig</b>	Conditie interieur:	<b>5 - verwaarloosd</b>

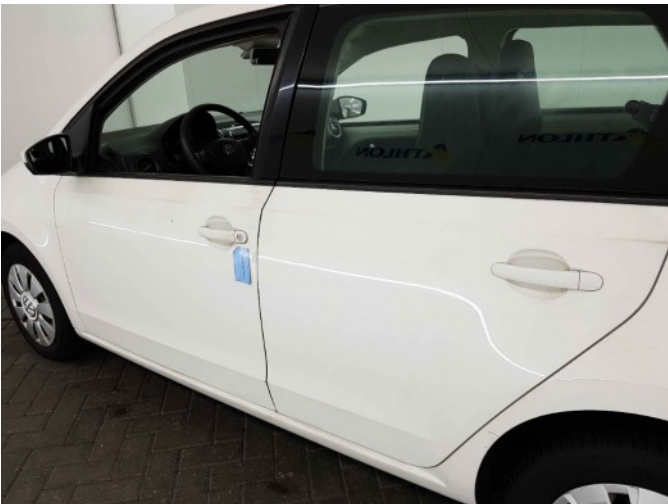
1. Portier voor - links

**Deuk/Deuken**

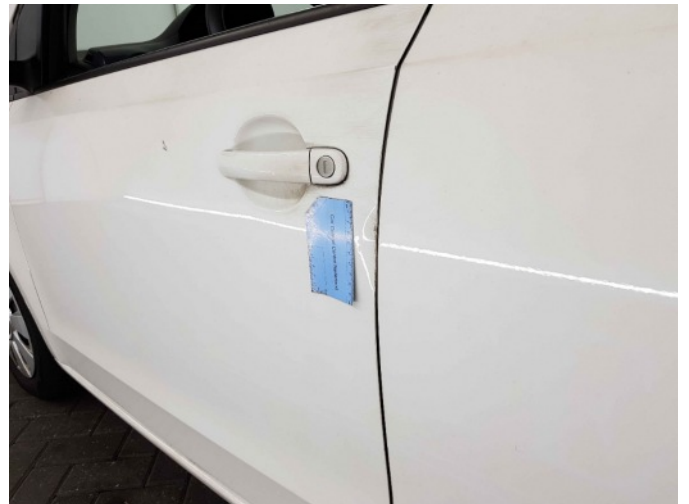
1. Portier voor - links

**Deuk/Deuken**

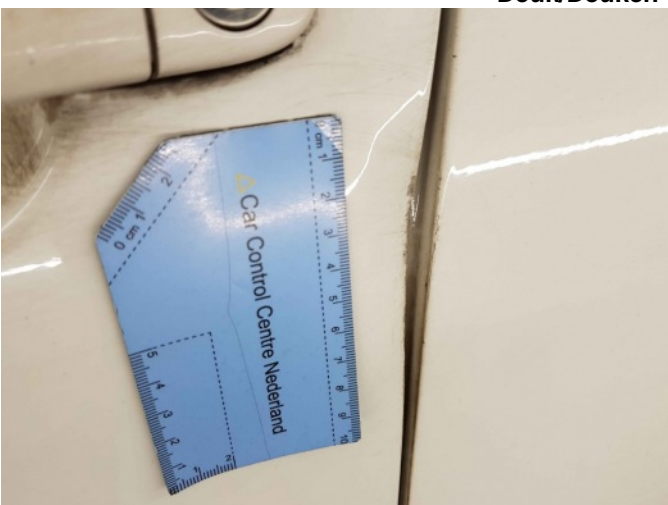
1. Portier voor - links

**Deuk/Deuken**

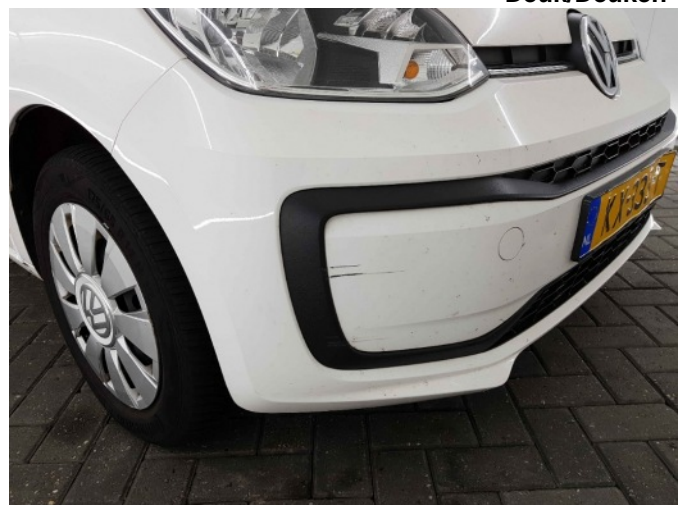
2. Voorbumper

**Krassen**

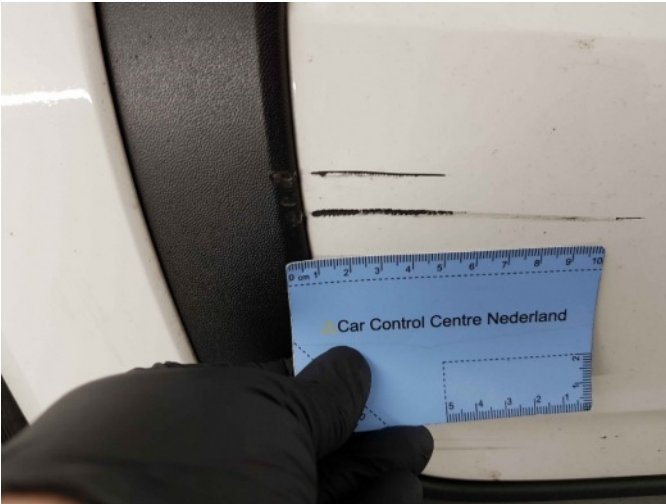
2. Voorbumper

**Krassen**

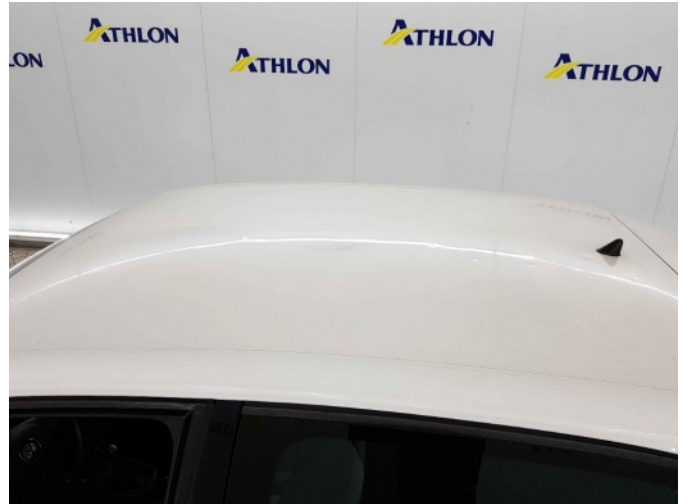
3. Dak

**Hagelschade**

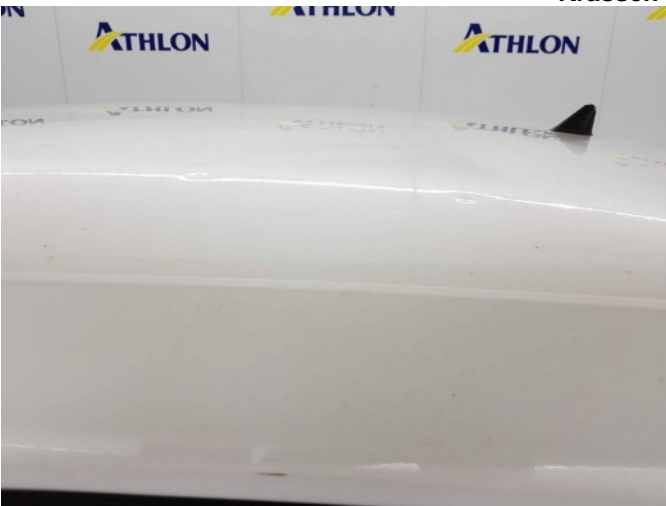
3. Dak

**Hagelschade**

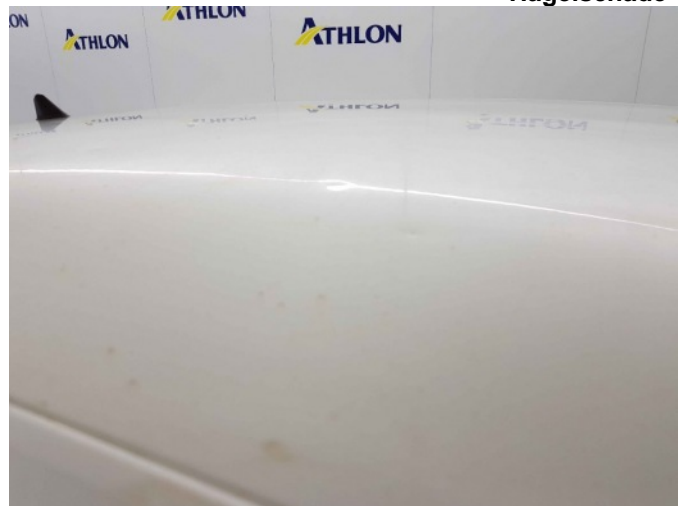
3. Dak

**Hagelschade**

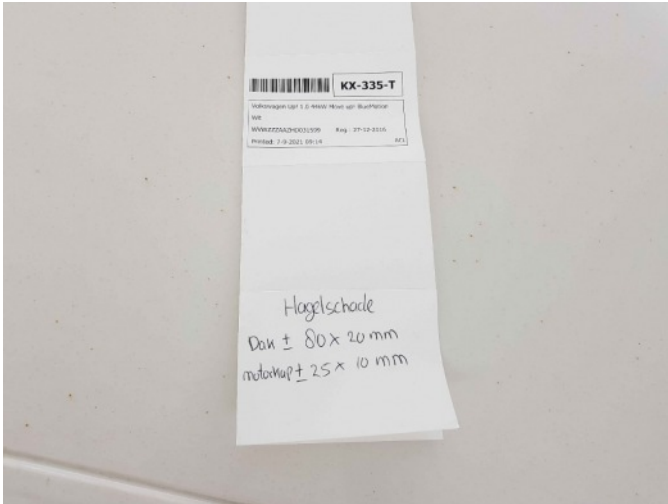
3. Dak

Hagelschade

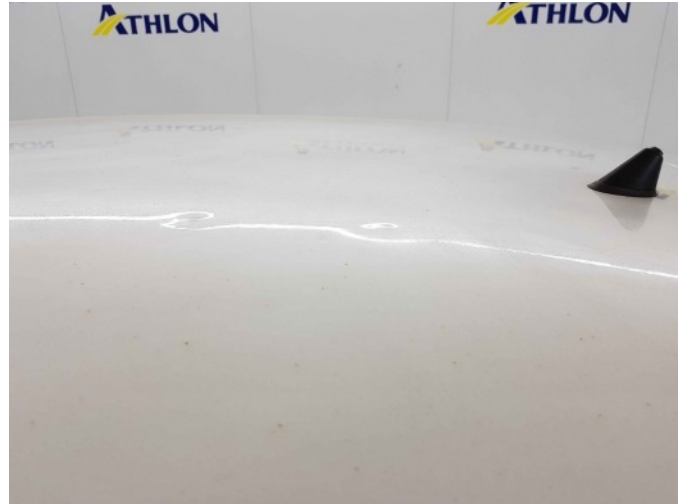
3. Dak

Hagelschade

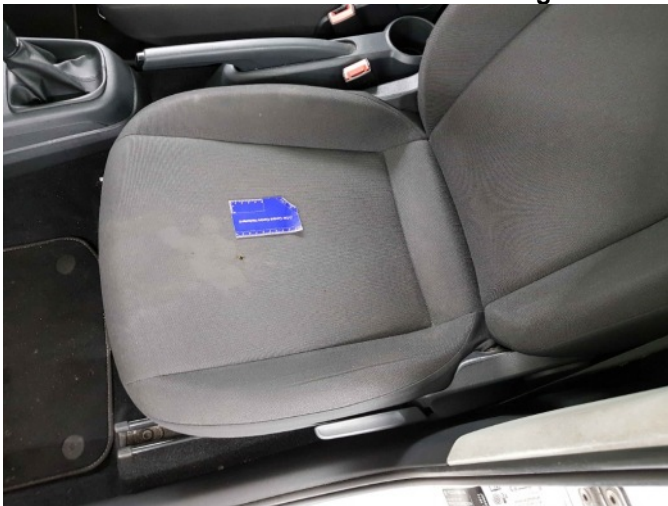
4. Interieur

Brandgat

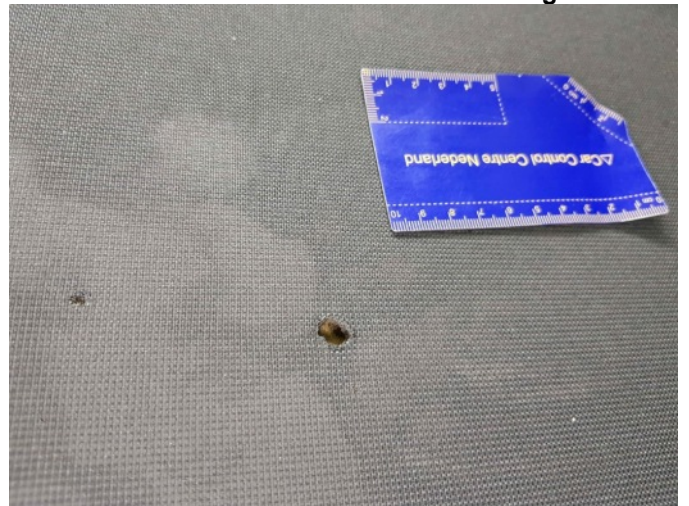
4. Interieur

Brandgat

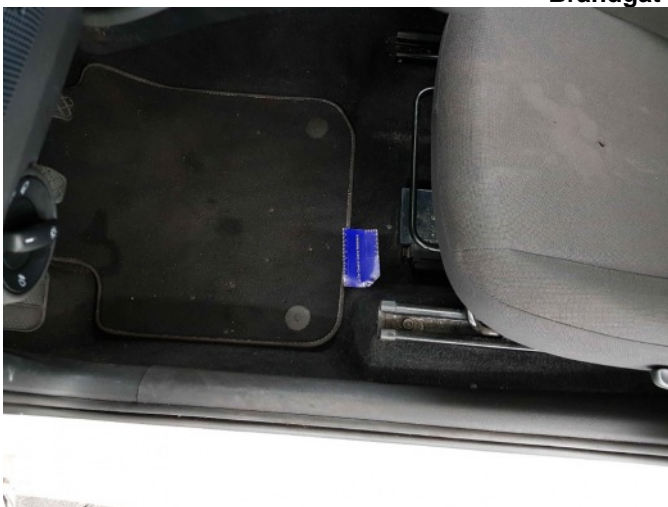
4. Interieur

Brandgat

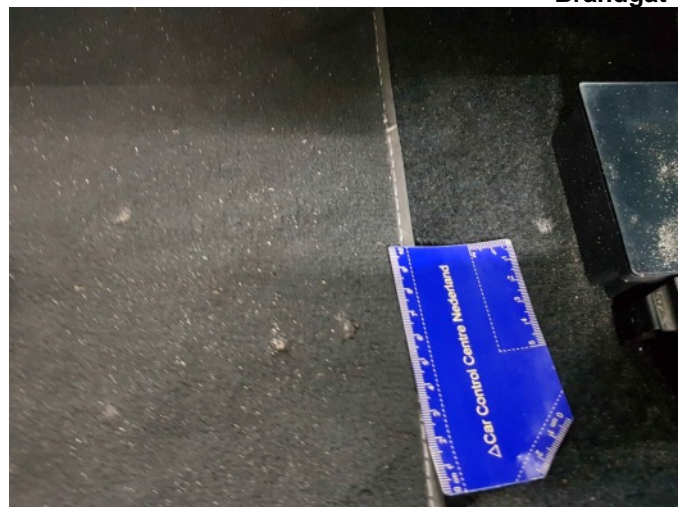
4. Interieur

Brandgat

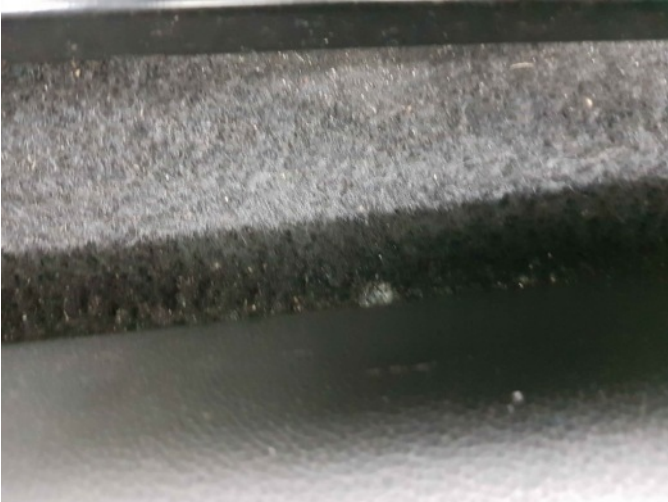
4. Interieur

**Brandgat**

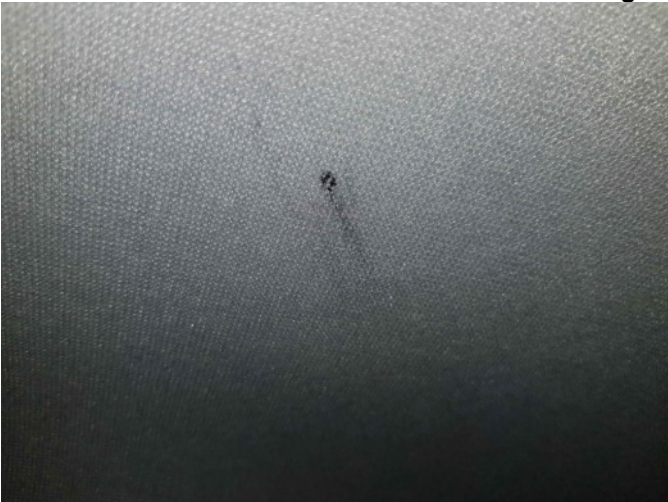
4. Interieur

**Brandgat**

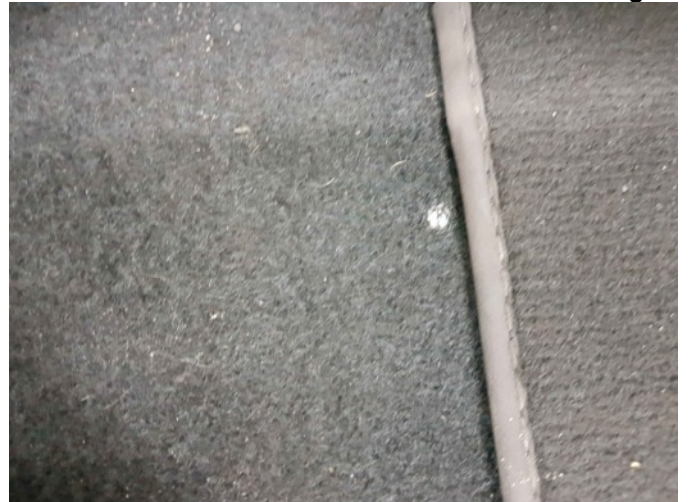
4. Interieur

**Brandgat**

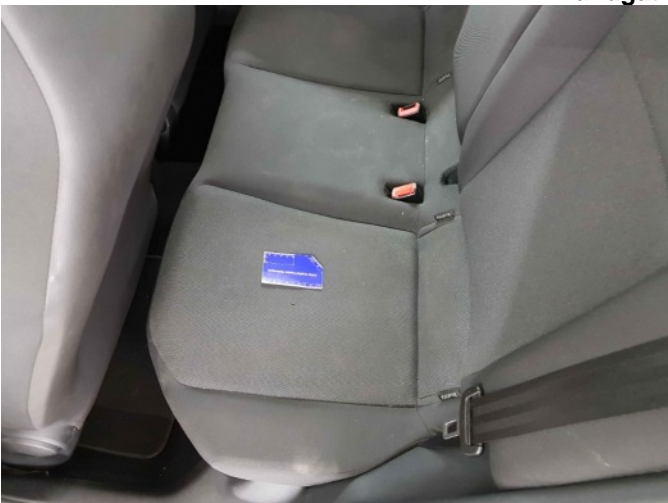
4. Interieur

**Brandgat**

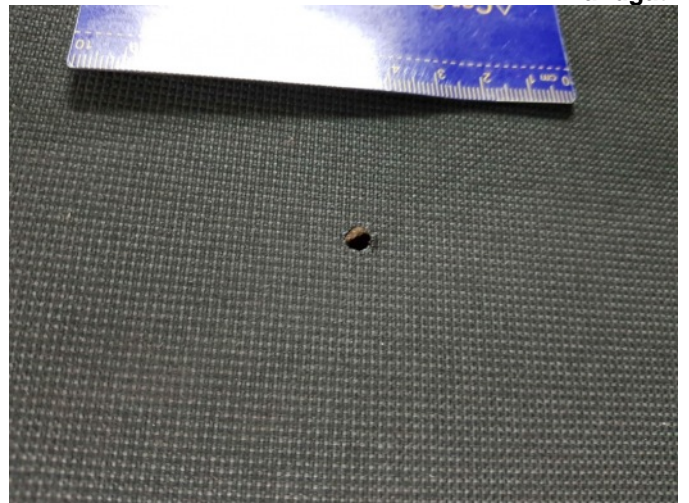
4. Interieur

**Brandgat**

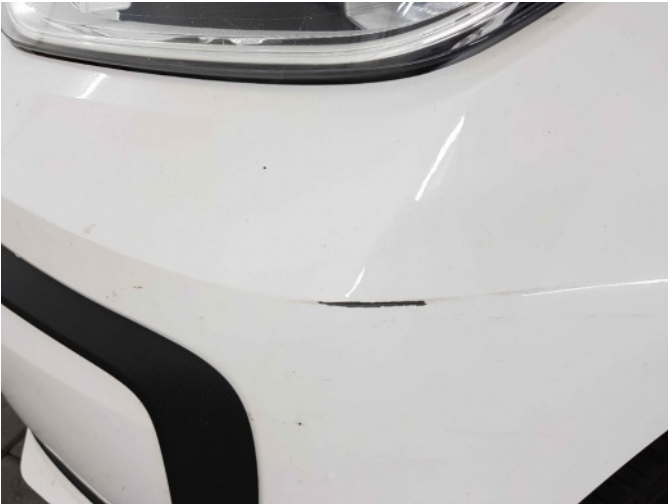
5. Diverse

**Gebruikssporen**

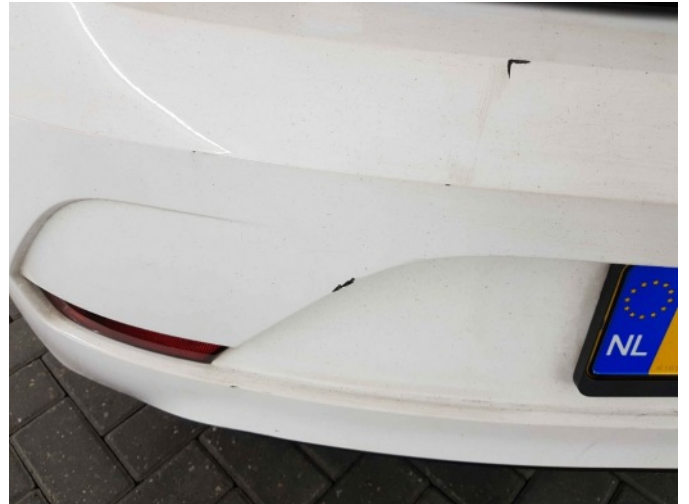
5. Diverse

**Gebruikssporen**
