Rapport nummer: 0000000848126-NL170
Inspectie plaats: ALMERE
Bezichtigingdatum: 06.09.2021
Vlag : NK-517-B

Volkswagen Tiguan;Terreinwagen;Petrol;Manual;Grey

| VIN: | WVGZZZ5NZHW891638 | Kilometerstand afgelezen: | 147680 km |

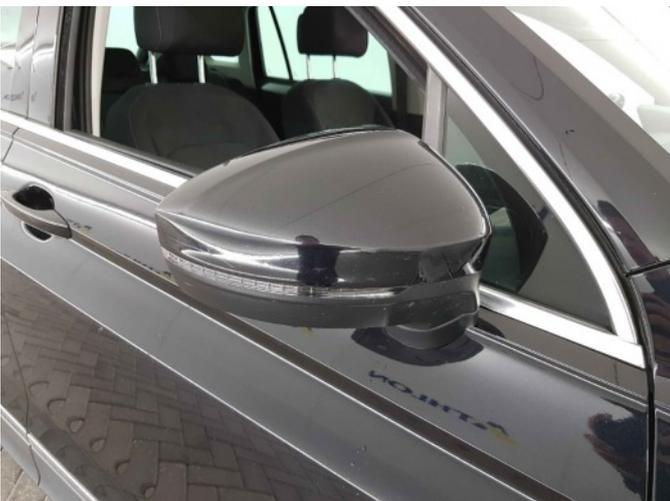
1. Diverse

Gebruikssporen

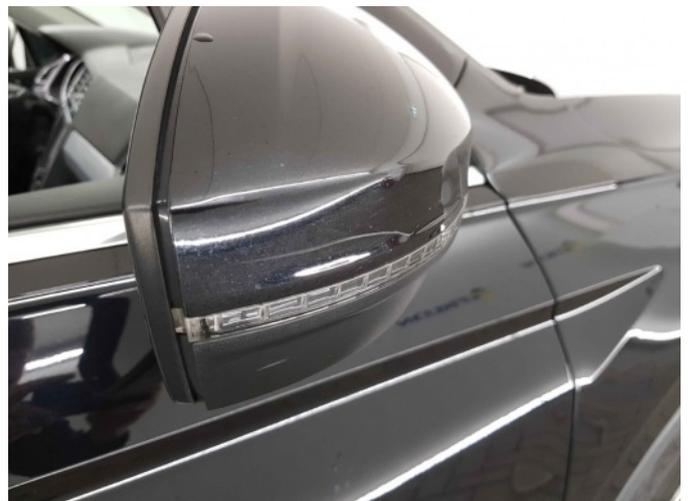
1. Diverse

Gebruikssporen

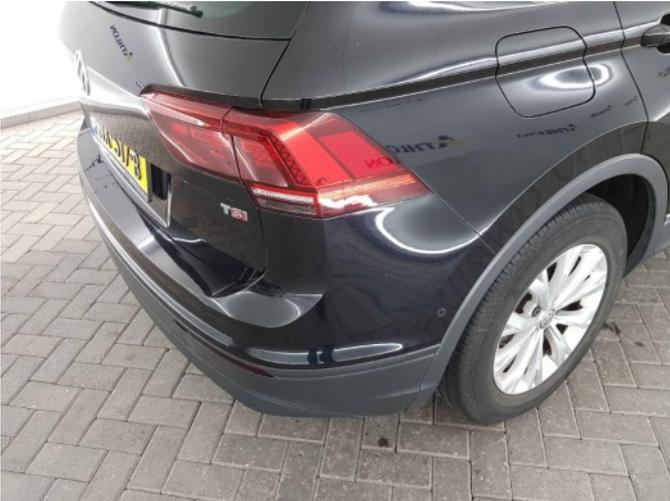
1. Diverse

Gebruikssporen

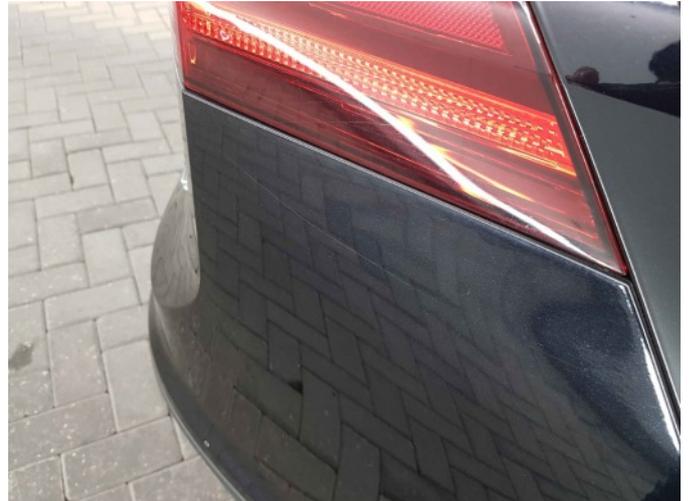
1. Diverse

Gebruikssporen

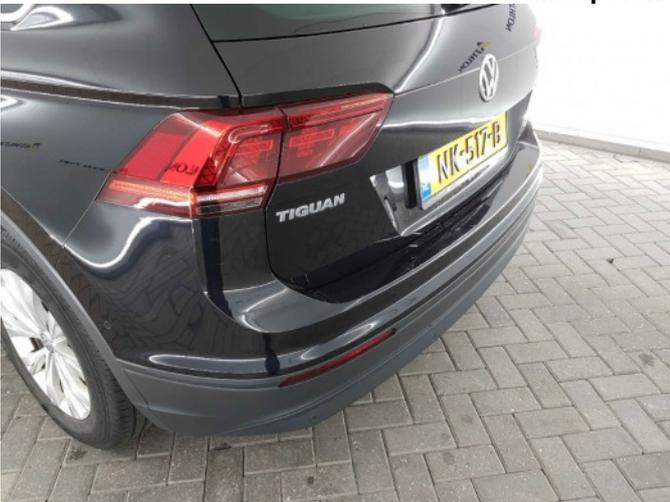
1. Diverse

Gebruikssporen

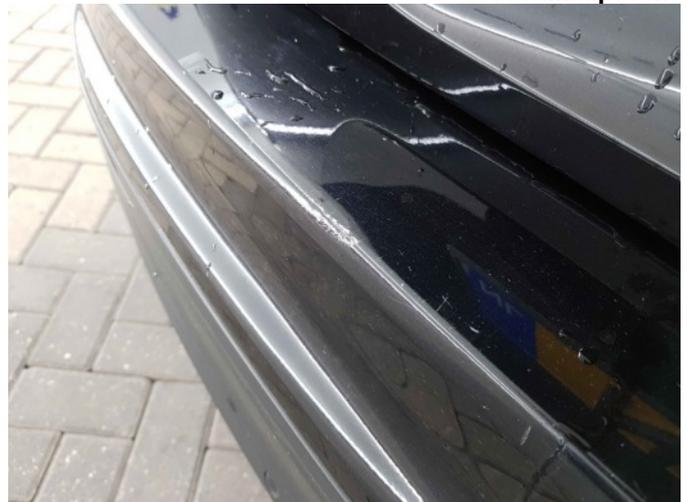
1. Diverse

Gebruikssporen

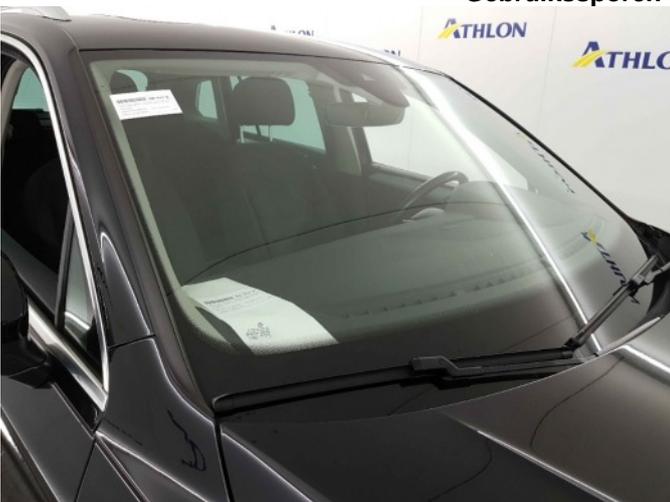
1. Diverse

Gebruikssporen

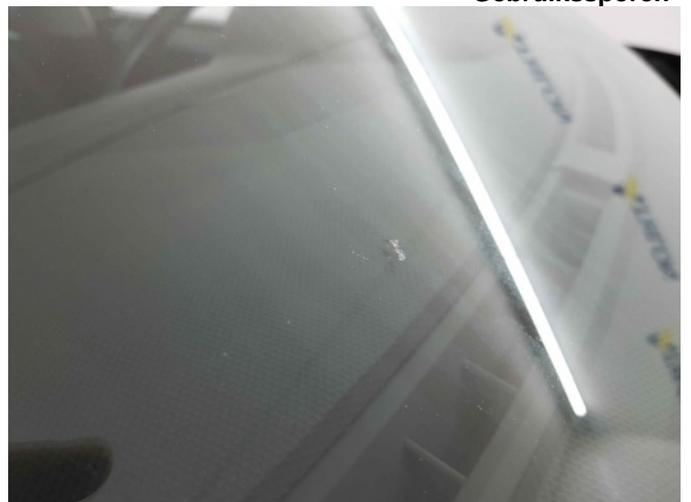
1. Diverse

Gebruikssporen
