Klantenrapport

Rapport nummer: 0000000847835-NL253
Inspectie plaats: ALMERE
Bezichtigingdatum: 03.09.2021
Vlag : HB-564-F

Volkswagen Golf;Hatchback;Petrol;Automatic;

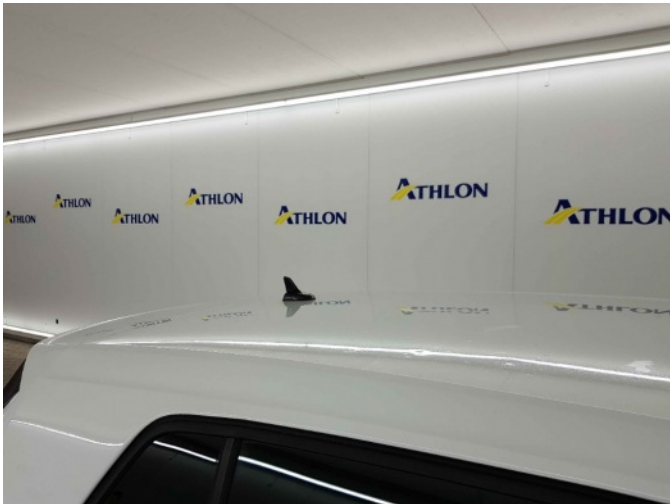
Gebruikssporen

1. Dak 50x20mm, MK 7x20mm

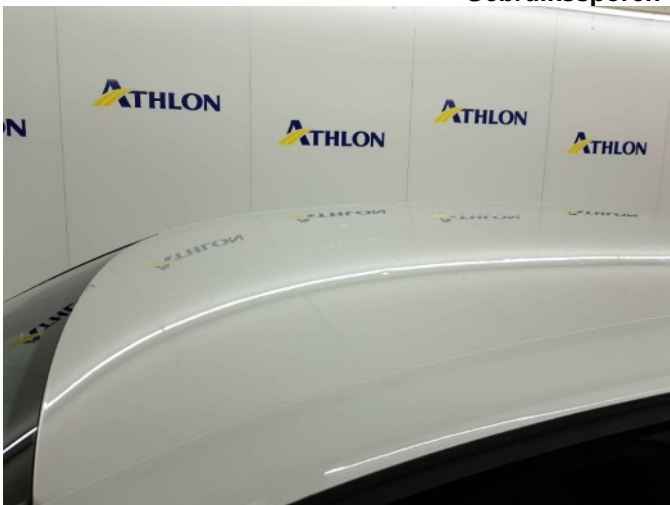
Gebruikssporen

1. Dak 50x20mm, MK 7x20mm

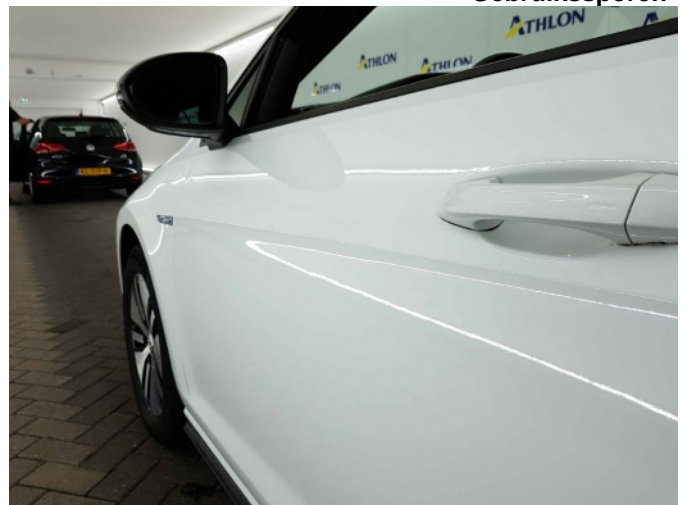
Gebruikssporen

2. Diversen

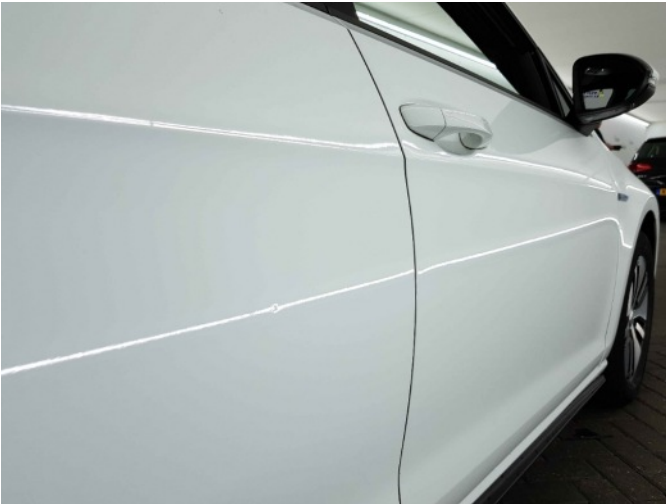
Gebruikssporen

2. Diversen

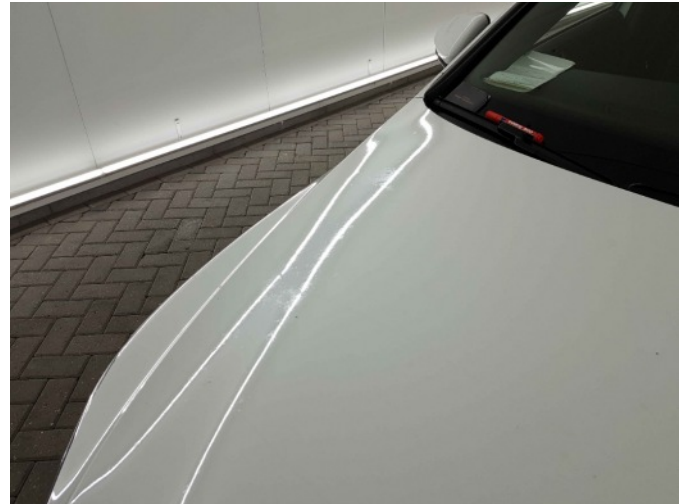
Gebruikssporen

2. Diversen

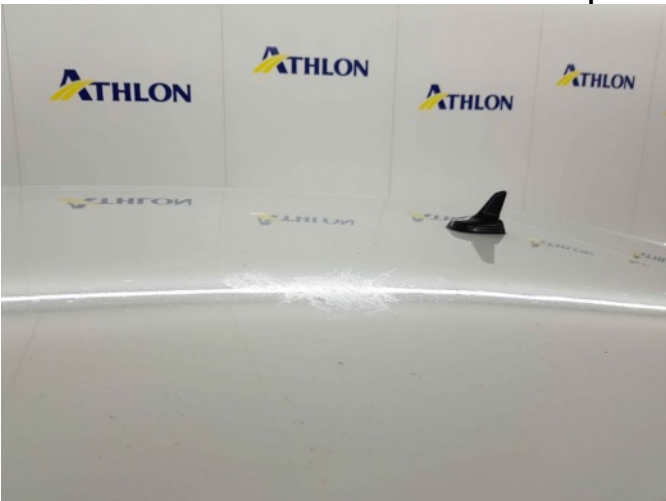
Gebruikssporen

2. Diversen
