Klantenrapport

Rapport nummer: 0000000849847-NL253
 Inspectie plaats: ALMERE
 Bezichtigingdatum: 09.09.2021
 Vlag : NV-795-P

Skoda Octavia Combi;Hatchback;Diesel;Manual;Blue

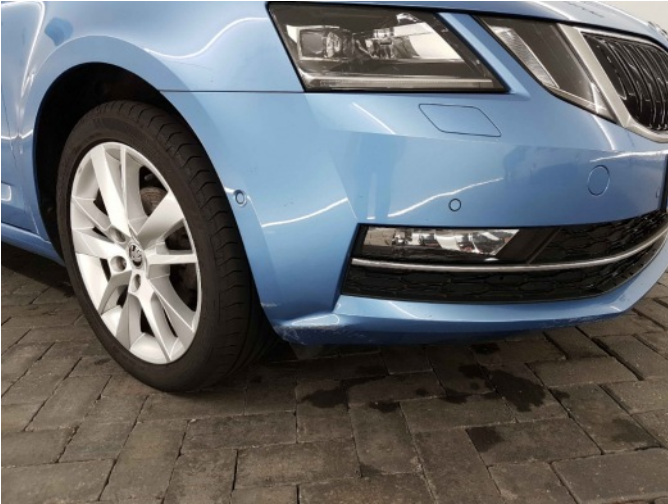
1. Voorbumper

Gebruikssporen

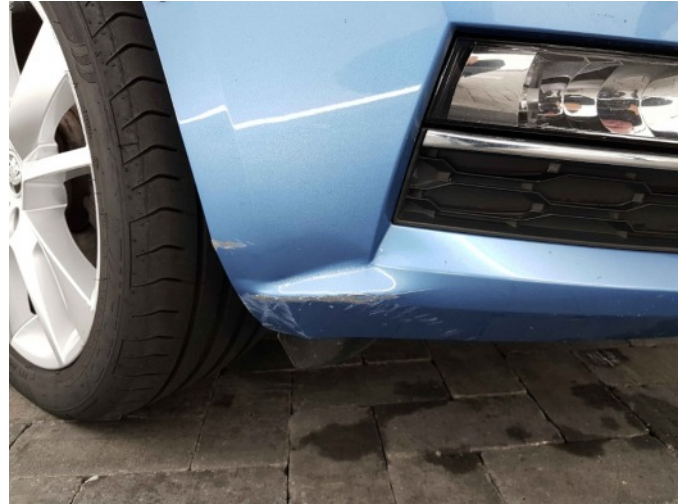
1. Voorbumper

Gebruikssporen

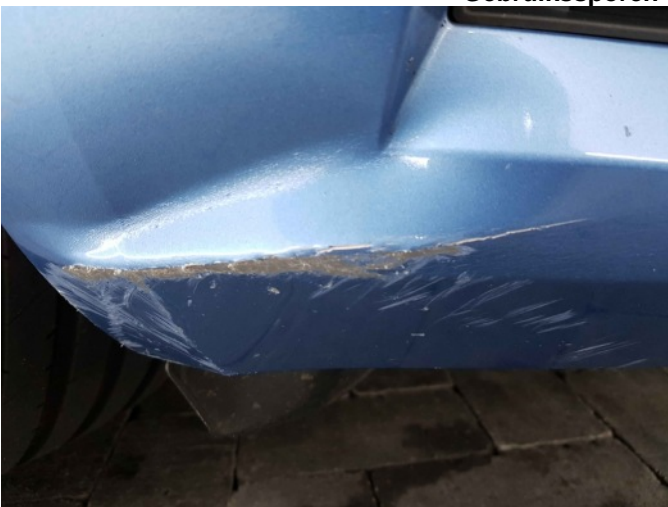
1. Voorbumper

Gebruikssporen

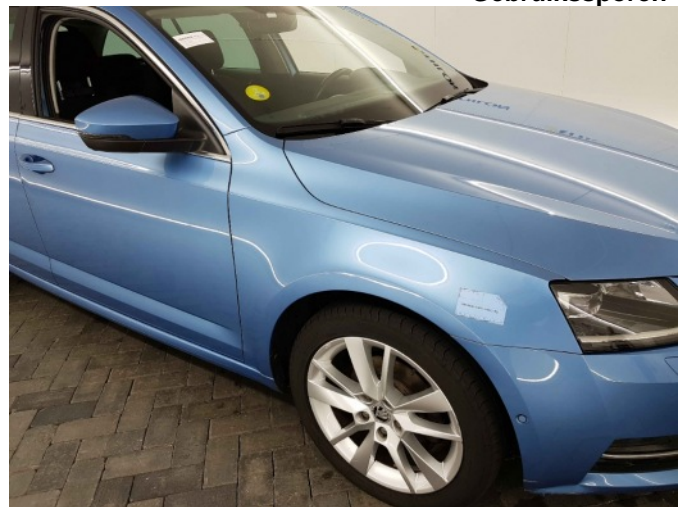
2. Spatbord voor- rechts

Gebruikssporen

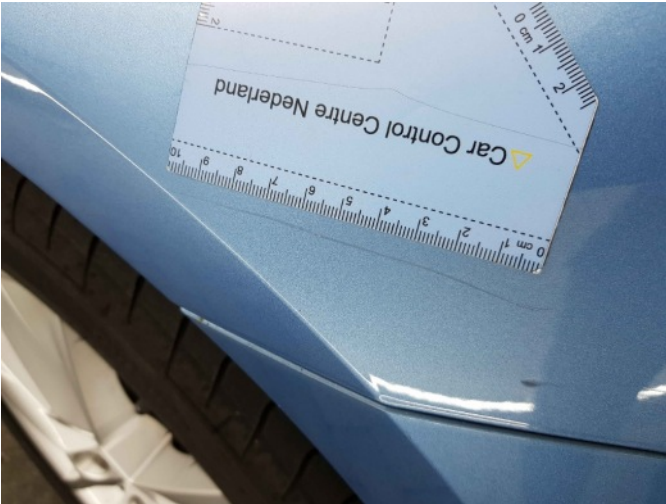
2. Spatbord voor- rechts

Gebruikssporen

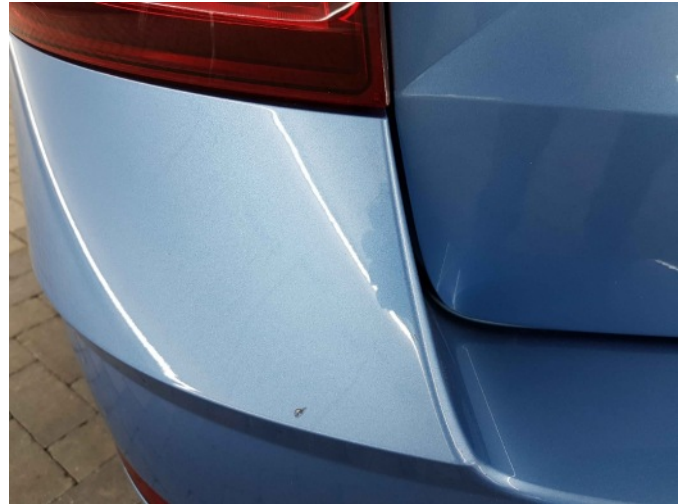
3. Diverse

Gebruikssporen

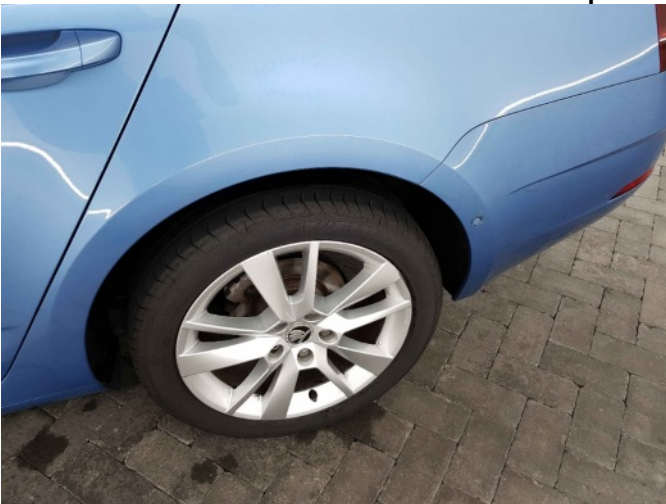
3. Diverse

Gebruikssporen

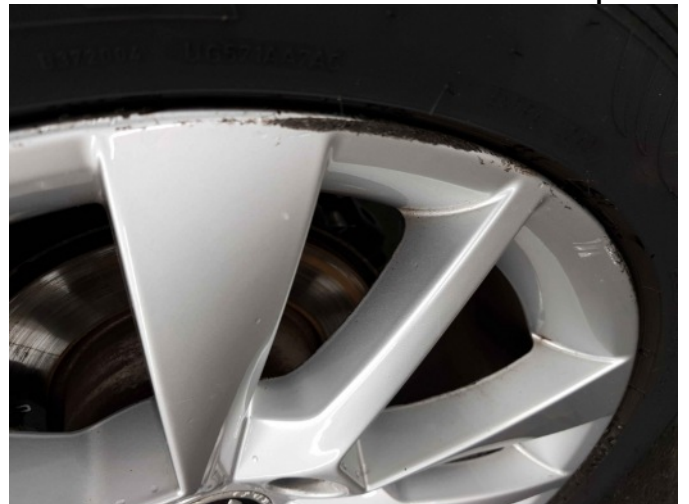
3. Diverse

Gebruikssporen

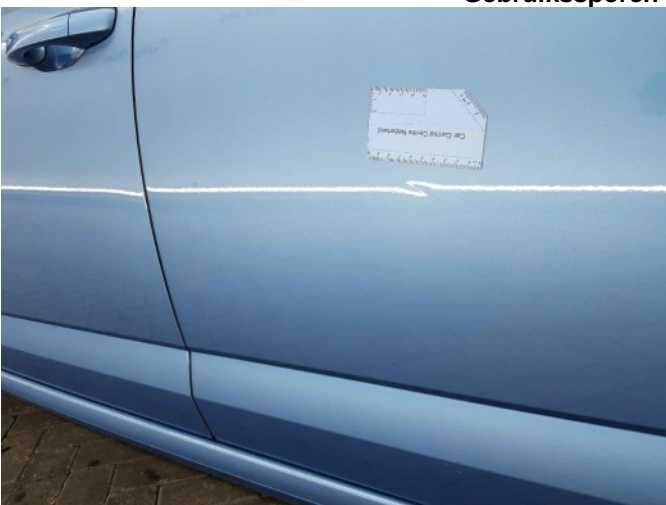
3. Diverse

Gebruikssporen

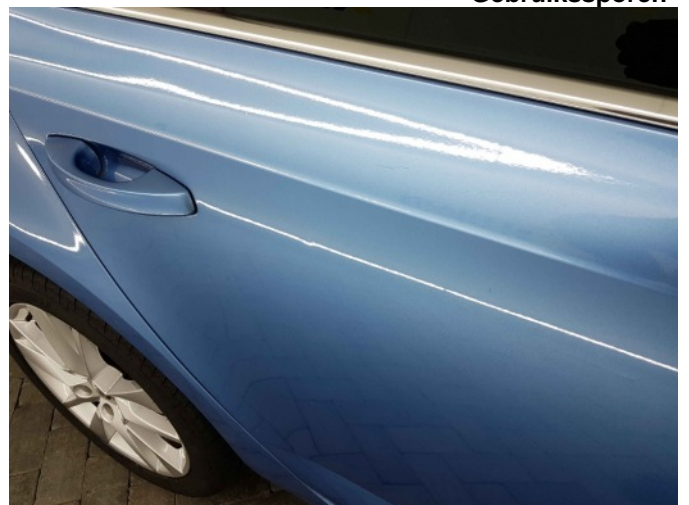
3. Diverse

Gebruikssporen

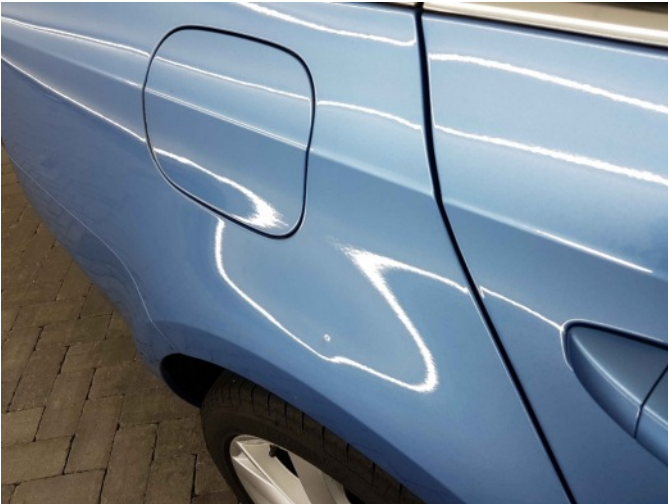
3. Diverse

Gebruikssporen
