## Klantenrapport

Rapport nummer: 0000000838041-NL253  
 Inspectie plaats: ALMERE  
 Bezichtigingdatum: 07.09.2021  
 Vlag : NP-670-B

#### Opel Corsa;Hatchback;Petrol;Manual;Blue

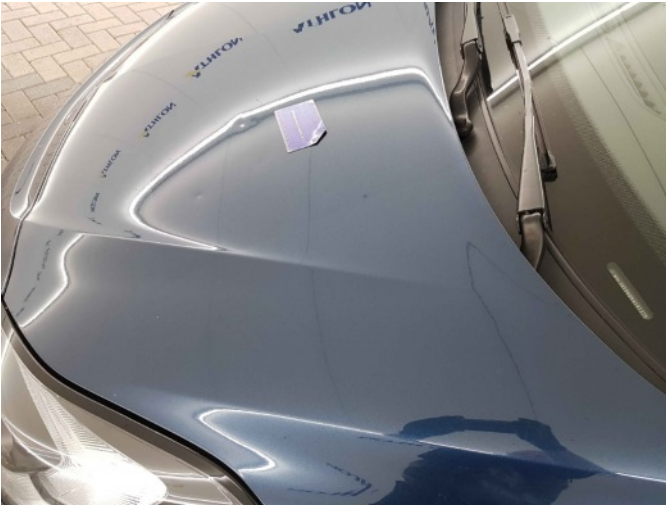
1. Motorkap

Deuk/Deuken

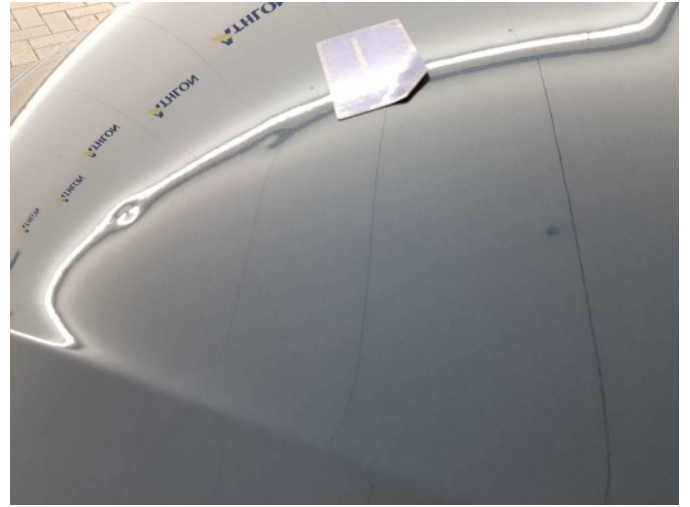
1. Motorkap

Deuk/Deuken

Gebruikssporen

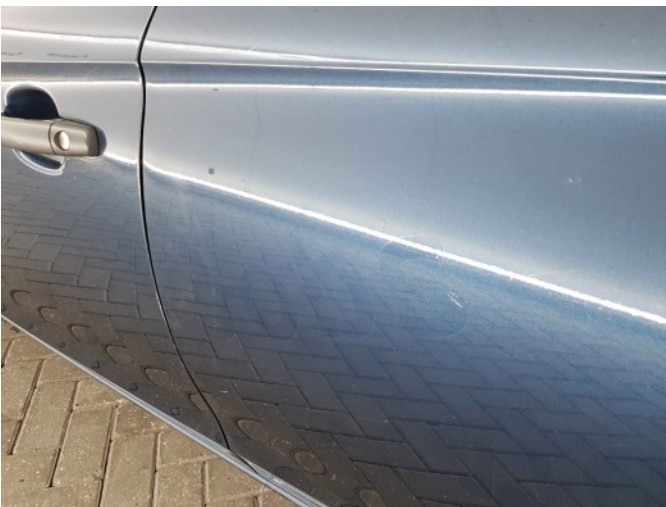
1. Diverse

Gebruikssporen

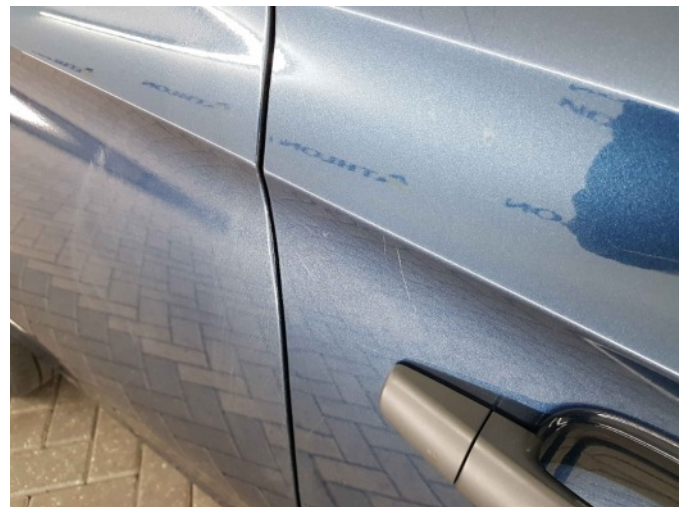
1. Diverse

Gebruikssporen

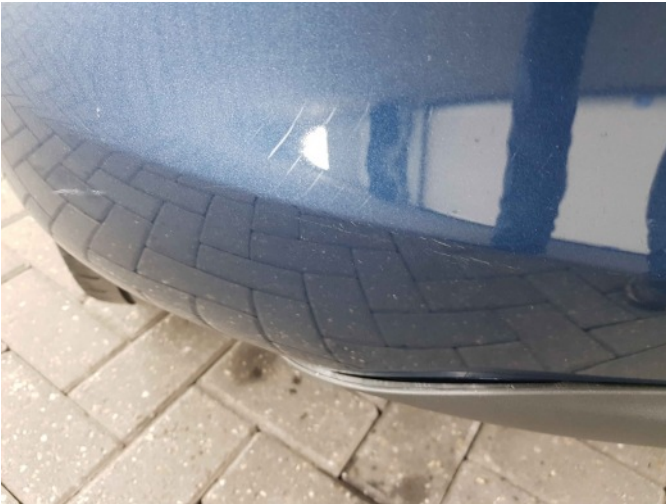
1. Diverse

**Gebruikssporen**

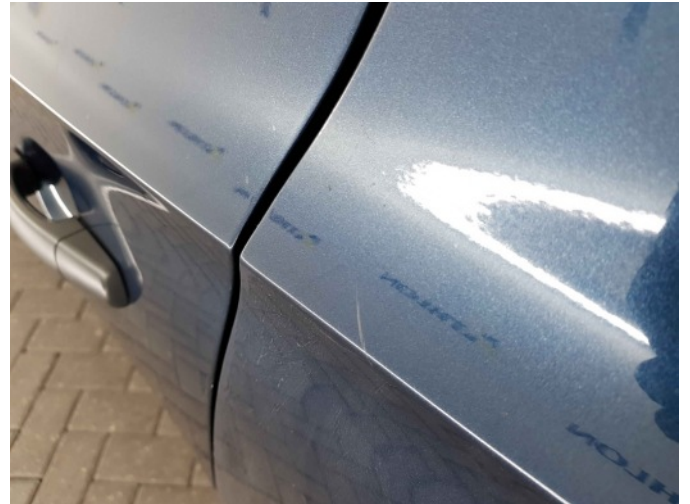
1. Diverse

**Gebruikssporen**
